# Tilstandsrapport

📍 Langfjordveien 1393, 9545 LANGFJORDBOTN

# gnr. 6, bnr. 40

Befaringsdato: 18.08.2023

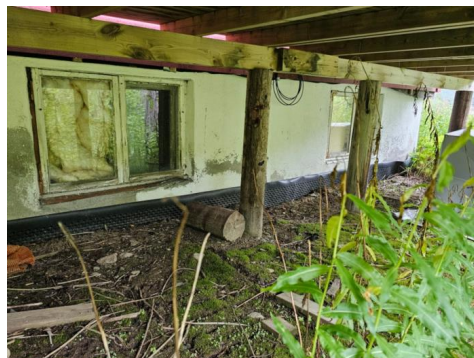
Mangler utvendige beslag på vinduer.

Vinduer i kjeller har råteskader.

- Det er påvist avvik rundt innsettsdetaljer.
- Det er påvist vinduer med fukt/råteskader.

- Vinduer med råteskader må erstattes med nye.

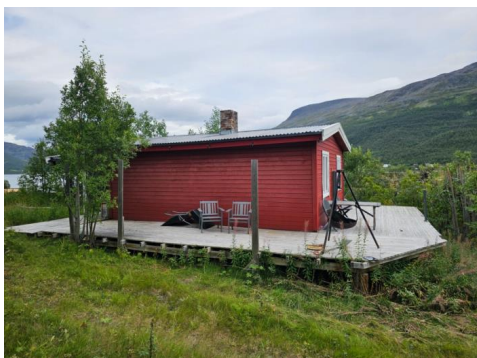
Mangler rekkverk og overflatebehandling, terrasse ikke ferdigstilt.

- Det er ikke montert rekkverk.
- Det er avvik:

- Rekkverk må monteres for å lukke avviket.
- Håndløper bør monteres, men det var ikke krav på byggetidspunktet.

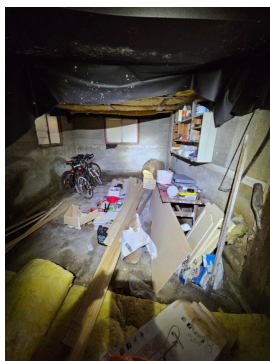
Mangler kledning i himling, synlig fukt på gulv og vegger.

- Det er påvist synlige fukt/råteskader i treverk i underetg./kjeller, hulltaking er derfor ikke nødvendig
- Det er gjennom målinger påvist høyt fuktnivå i trevegger i underetg./kjeller, det er derfor ikke foretatt hulltaking
- Det er påvist synlig fuktighet på mur/gulv i kjeller.
- Det er påvist indikasjoner på noe fuktgjennomtrenging i kjellergulv.
- Det er påvist fuktighet i oppforet tregulv i underetg./kjeller, og det er derfor ikke foretatt hulltaking.
- Det er påvist indikasjoner på noe fuktgjennomtrenging inn i kjellermur.
- Det er avvik:

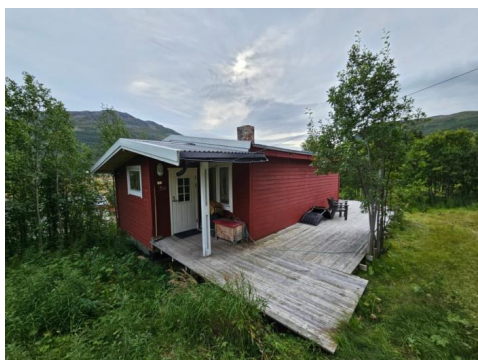
- Terrenget faller inn mot bygningen og det er maksimale forhold for vann inn mot muren.
- Det er påvist dårlig eller flatt fall inn mot grunnmur og dermed muligheter for større vannansamlinger.

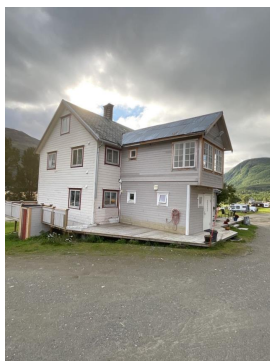
stålplater på utstikk hvor det er en del bulker og rust.

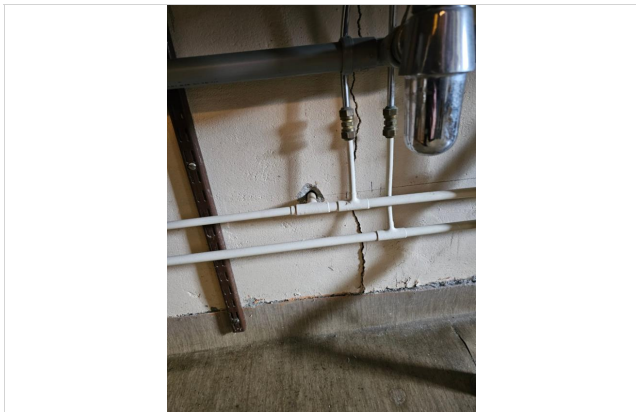
Sprekk i murvegg dametoalett.

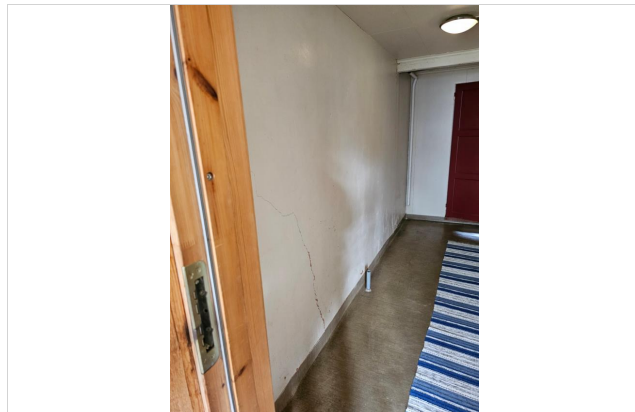
Sprekk i murvegg mot vaskerom.

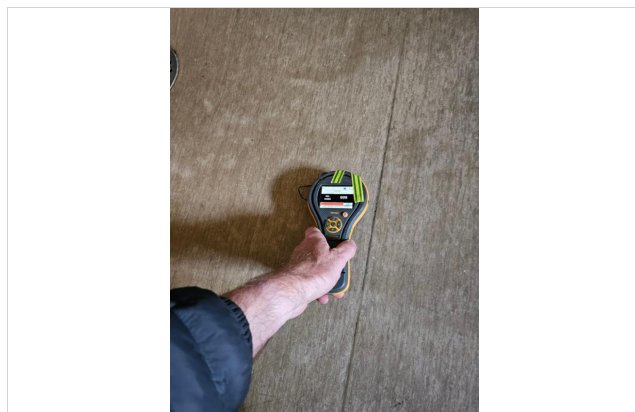
-Fuktmåler indikerer fukt i gulv på dame og herregarderobe, antar at dette er pga det ikke er lagt plast under betonggulv. Her er også gulvbelegg løsnet flere steder og har sprekker.

Høye indikasjoner på fukt i gulv på dame og herretoalett.

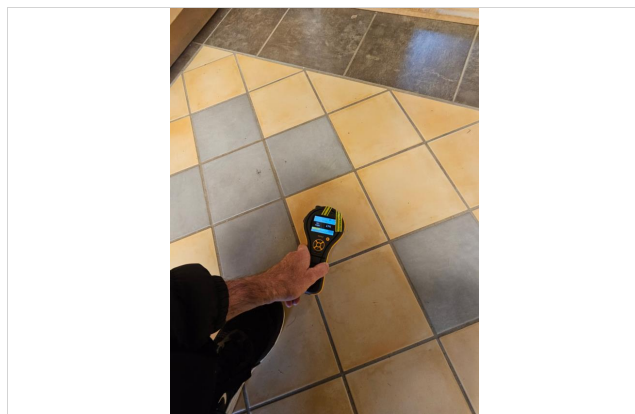
Ikke funnet høye indikasjoner på fukt i vaskerom.

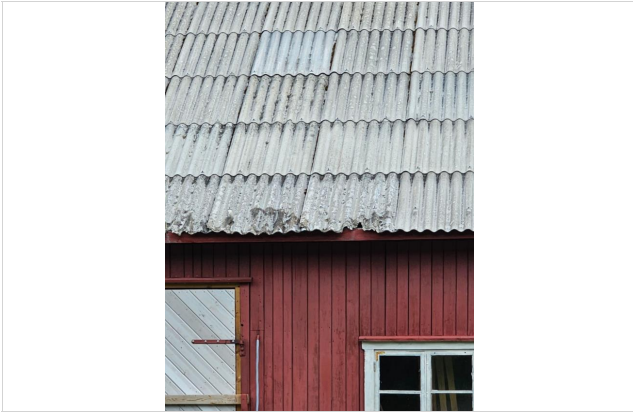
Skader på eternittplater, plater begynt og gå i oppløsning.

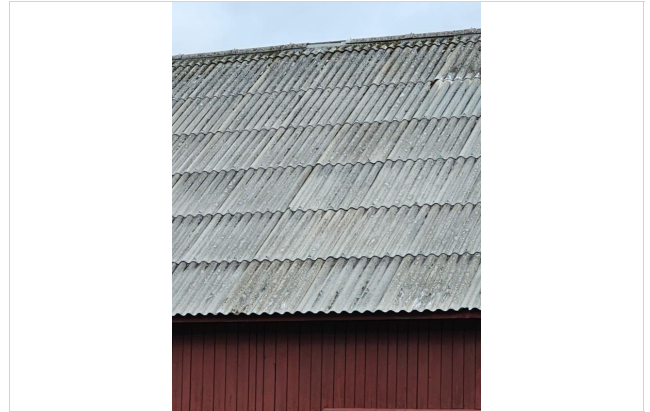
Mangler flere steder tetting i mønet.

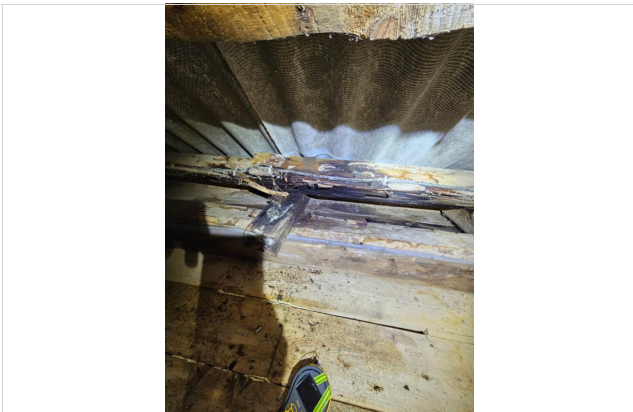
Fukt og råte på loft, pågående lekkasje.

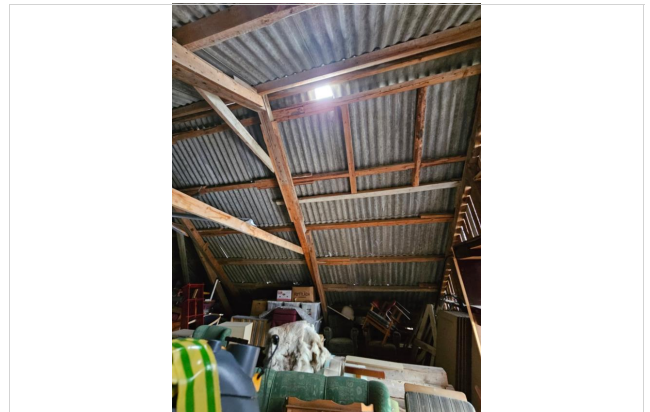
Synlige hull i mønet.

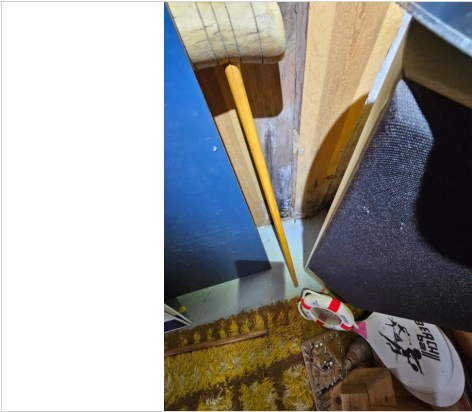
*Fukt og råte på vegger i biljardrom.*

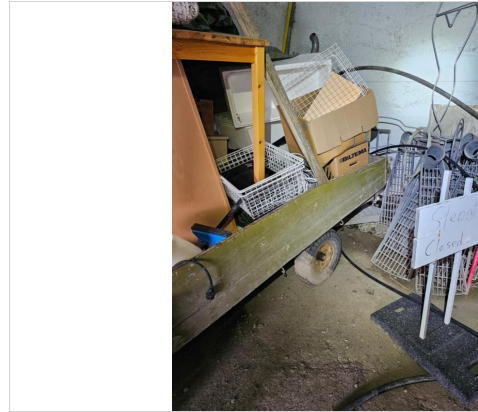
*Merker på hengerhjul etter hvor mye vann det har kommet inn på gulv i kjeller.*

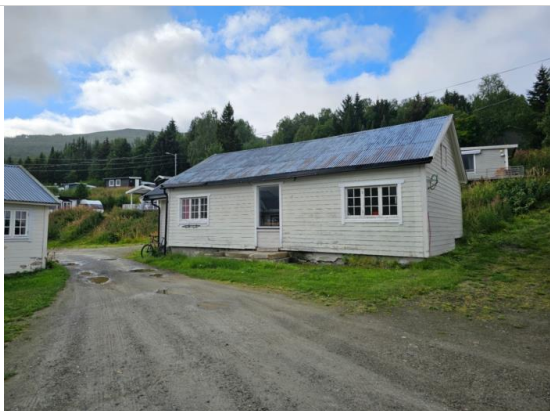
Synlige skader på grunnmur.

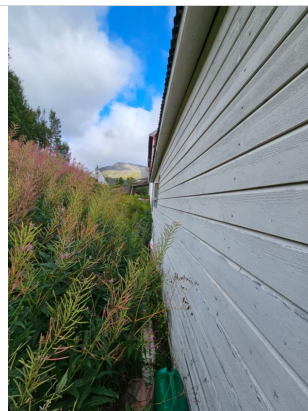
Treverk nært bakken, fall mot vegg, råteskader og fukt på vegg, synlige skjevheter på takkonstruksjon.

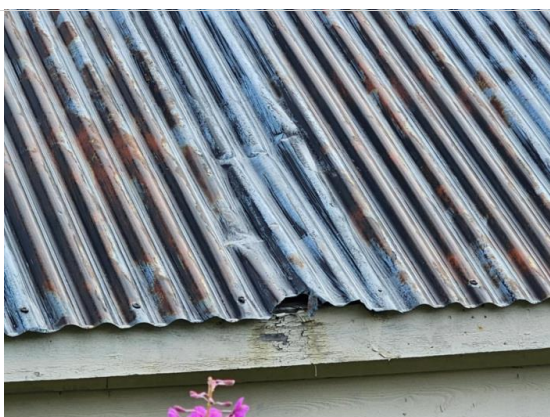
Bulker, skader og rust på taktekke.

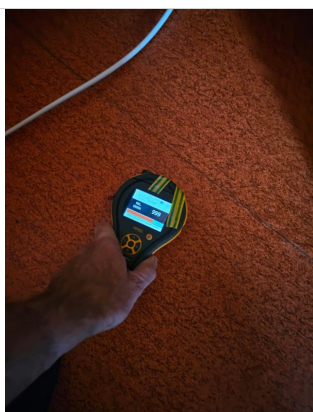
Fuktindikator indikerer høye verdier på gulvbelegg i soverom.

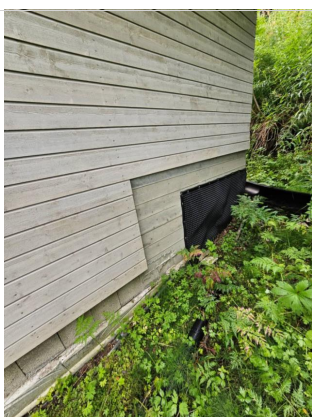
Kommer inn vann og fukt i bakkant for det om det er etablert drens.  
Murblokker under yttervegger er ikke forankret til betongunderlag.

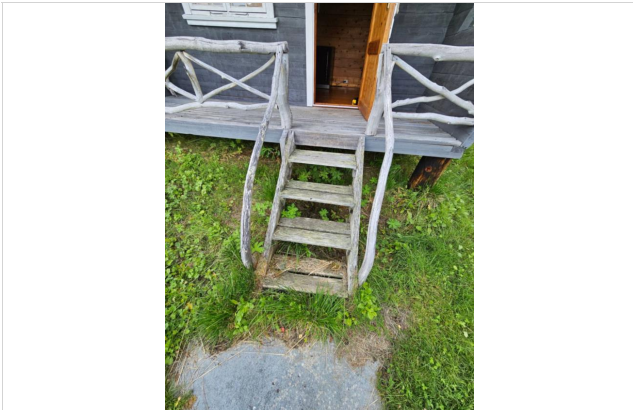
*Råteskader på trapper*

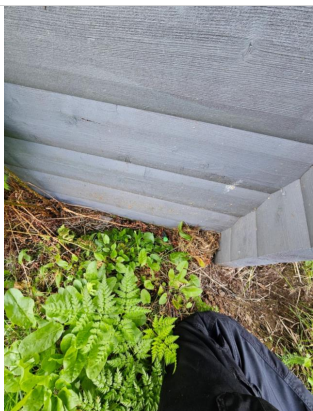
Treverk på baksiden av hytter er i kontakt med bakken og har symptomer på råteskader.

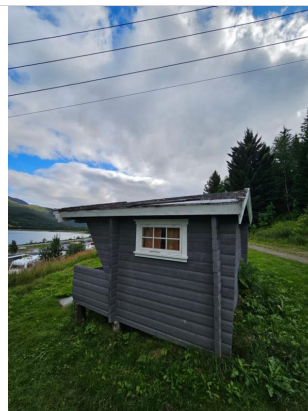
Papp flerret av på hyttetak begge sider, ikke funnet fukt inne.

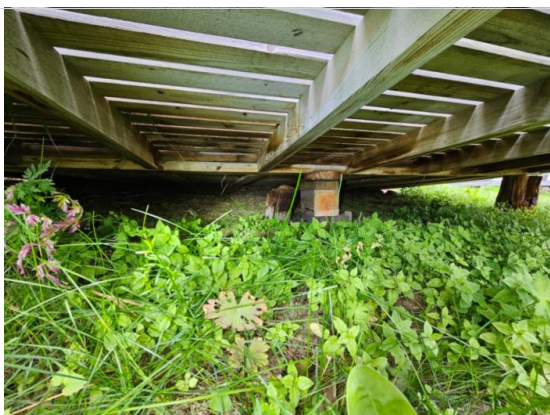
Bakkant på hytter er i kontakt med bakken, svak fundamentering som er kilt og rettet i ettertid.

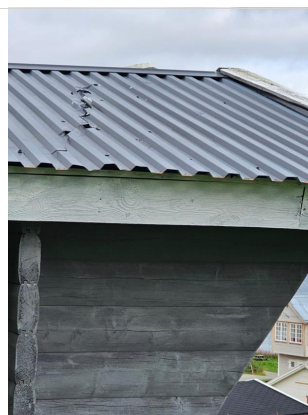
Skader på stålplatetak

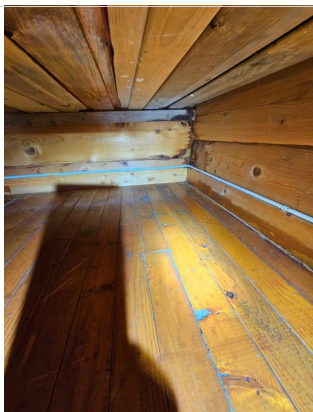
Synlig misfarging på innvendige hjørner.

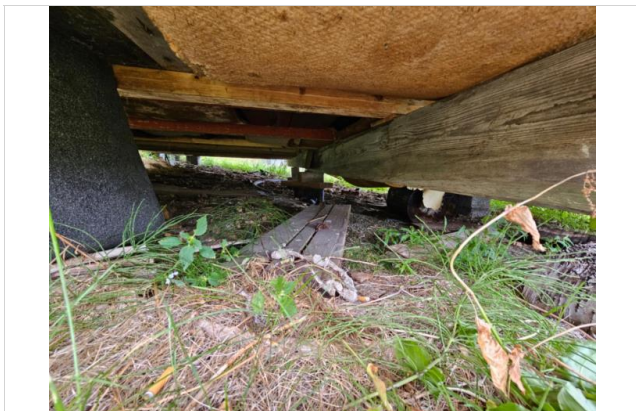
Svak fundamentering, mangelfull forankring av hytte til fundament.

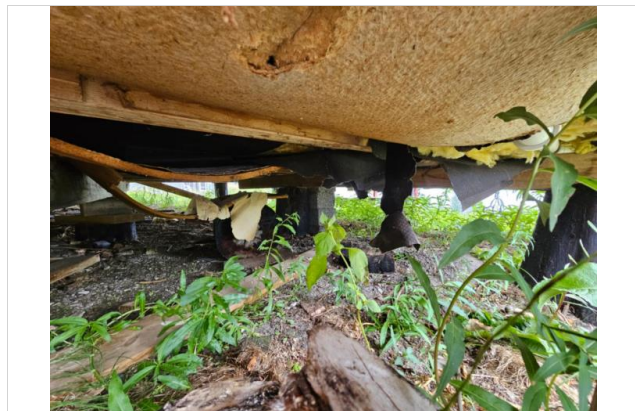
Hull i gulv under bad, fremkommer synlig avløpsrør her, stubbplater løsnet flere steder under stue.

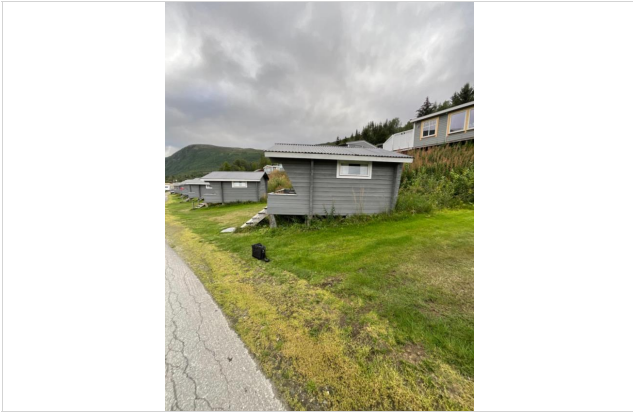
*Bakkant på hytter ligger nært bakken,*

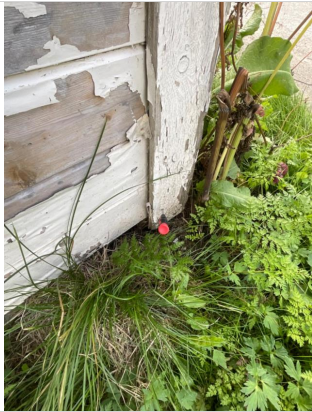
*Råte på treverk som ligger nært bakken*

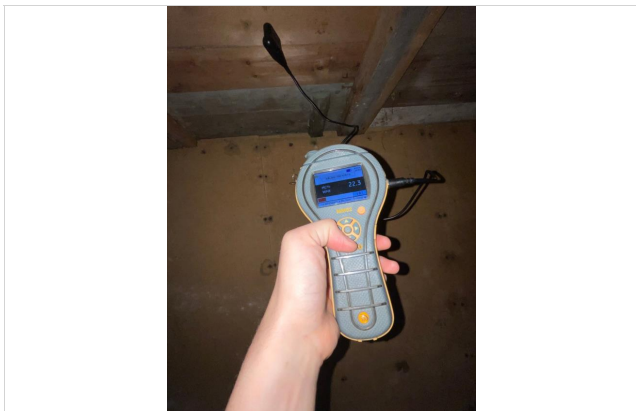
Fuktmåling i kjeller viser 22,3 prosent som gir grunnlag for vekst av muggsopp.

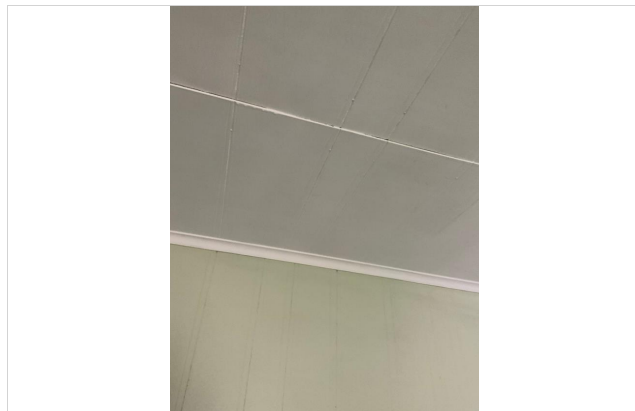
Takplater på soverom har løsnet fra innfestning.

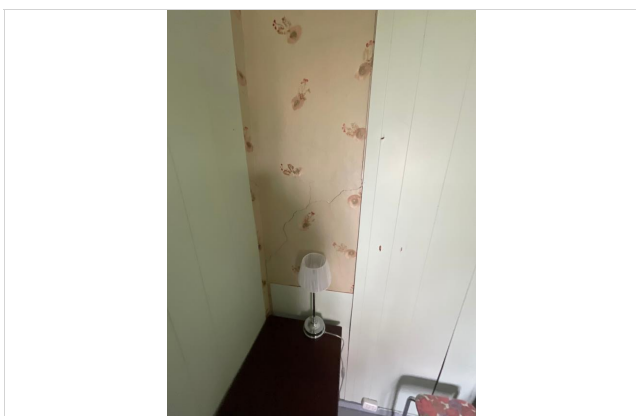
Sprekk i pipeside på soverom.

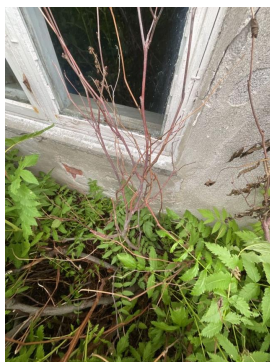
sprekk i mur.

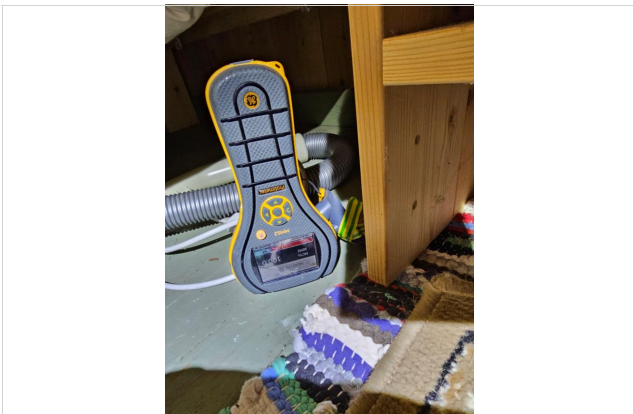
Skadelig fukt i gulv soverom.

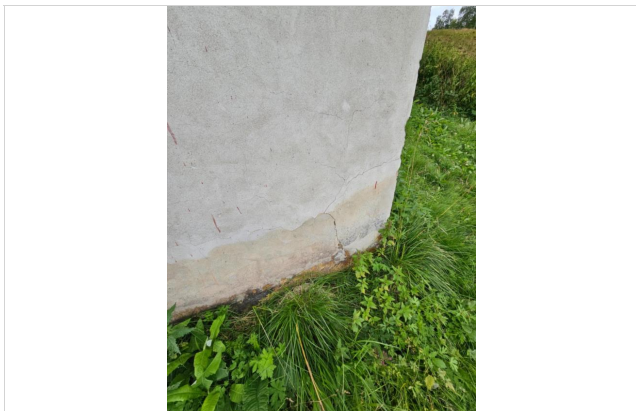
*Sprekker på utvendig grunnmur ved hjørner og nedside.*

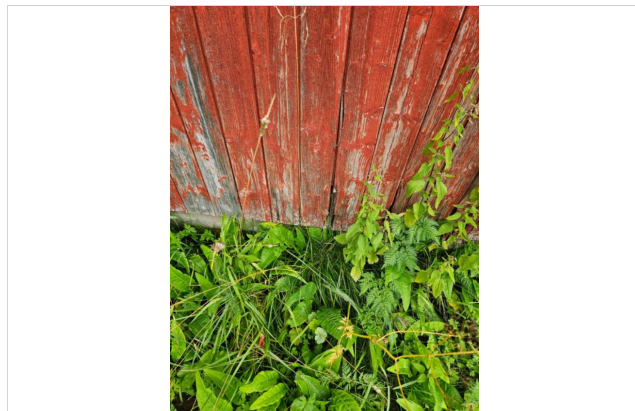
*Råte på utvendig kledning som er nært bakken.*

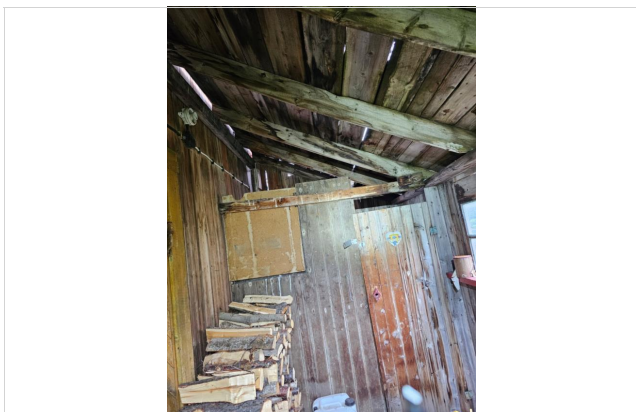
*Lekkasjer, fuktskader og råte på tak over utedo og vedskjul.*
