# Tilstandsrapport

Schweigaards gate 54 A, 0656 OSLO

# gnr. 233, bnr. 374, snr. 11

Befaringsdato: 03.01.2025

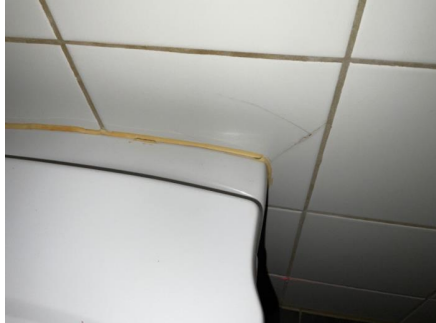
- Det er påvist sprekker i fliser.

TG 2 er gitt på grunn av alder sett i lys av forventet levetid, ovennevnte og normal bruksslitasje.

Sprekker i fliser.

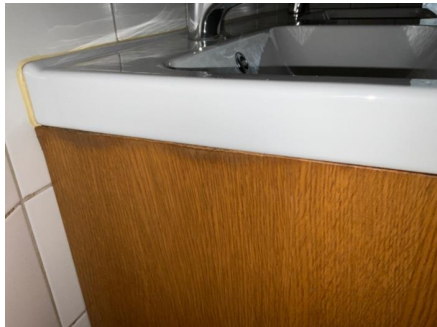
- Det er ikke påvist tilfredsstillende løsning for å synliggjøre lekkasje fra innebygget sisterne.
- Det er påvist skader på innredning.

Det er ingen inspeksjonsmulighet mot den inkassede sisternen.

Svellinger i benkeskap.

En drensspalte bør etableres for å synliggjøre eventuelle lekkasjer fra sisternen. Uten en slik løsning kan lekkasjer fra sisternen forbli uoppdaget, noe som øker risikoen for følgeskader.
