Kvartsveien 16

Tilstandsrapport

Kvartsveien 16
8072 BODØ
Gnr./Bnr.: 39/610
Bodø kommune

Befaringsdato: 28.11.2024

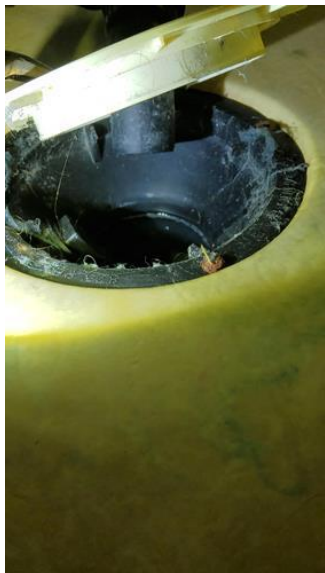
Helhetsvurdering - [Sluk på bad i underetasje]

Det observeres avvik i utførelsen av overgang sluk/membran, noe som medfører risiko for lekkasje/utettheter.

Det observeres rustproblematikk på skruene i klemringen.

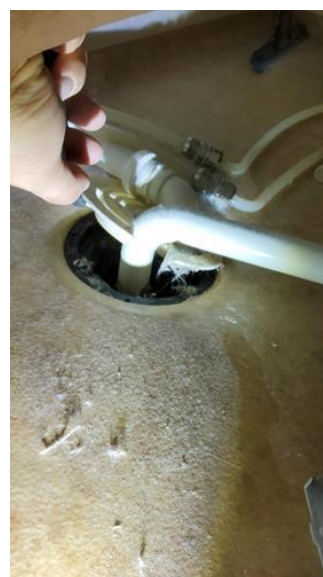
Helhetsvurdering - [Sluk på bad loft]

Det observeres avvik i utførelsen av overgang sluk/membran, noe som medfører risiko for lekkasje/utettheter.

Det observeres rustproblematikk på skruene i klemringen
