# Tilstandsrapport

Enebolig

Jarnesvegen 3, 6222 IKORNES

Befaringsdato: 19.02.2025

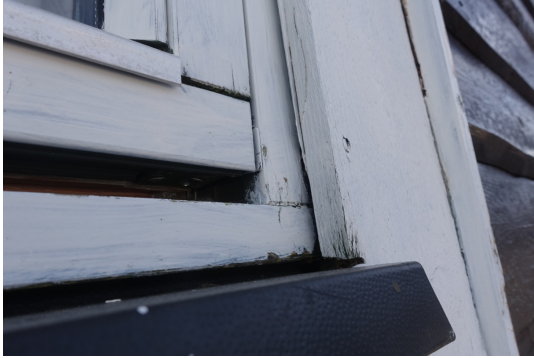
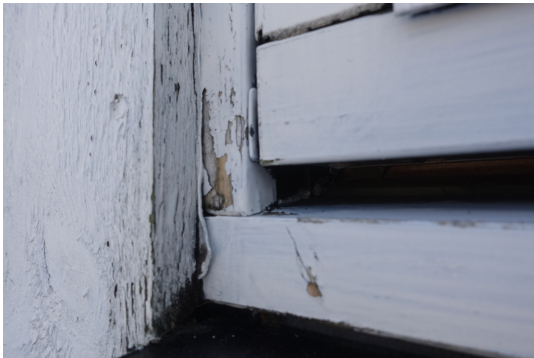
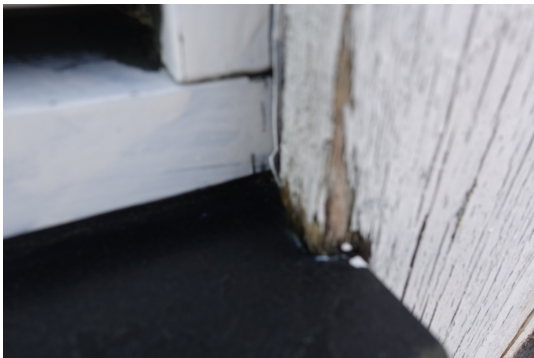
- Karmene i vinduer er slitte og det er sprekker i trevirket.

Det må påregnes vedlikehold ved vinduer.

Utvendig omramming/ listverk må overgå og strammes/ festes bedre til karmen.

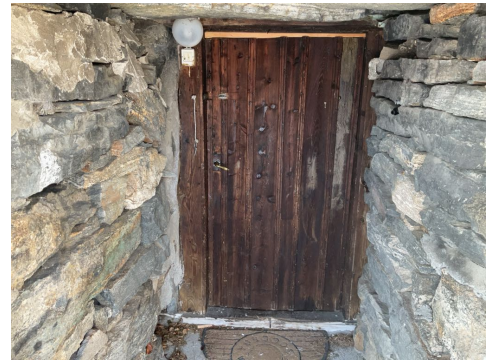
- Karmene i dører er værslitte utvendig og det er sprekker i treverket. Dette gjelder for kjellerdøren.

Det må påregnes vedlikehold av kjellerdøren.

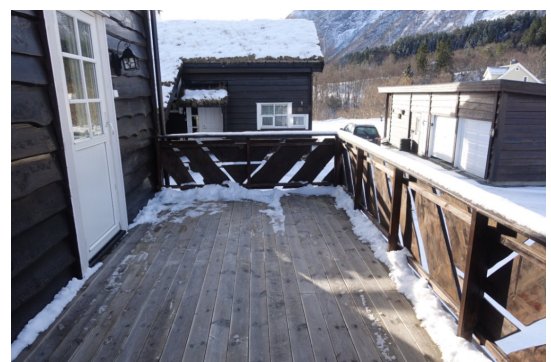
## TG 2 Balkonger, terrasser og rom under balkonger

Understøttet luftbalkong på fremsiden av boligen. Balkongen er bygget i trekonstruksjon med dekke av terrassebord. Rekkverk i trekonstruksjon.

- Rekkverkshøyde må endres for å tilfredsstille krav på byggemeldingstidspunktet.

Kostnadsestimat: Under 10 000

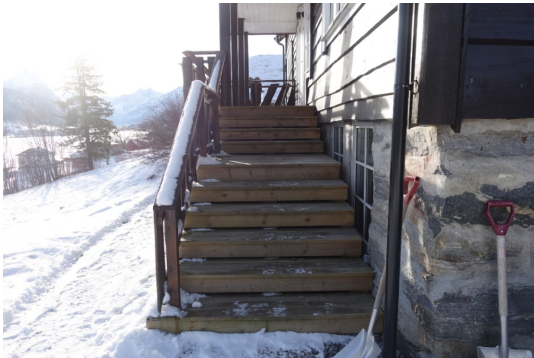
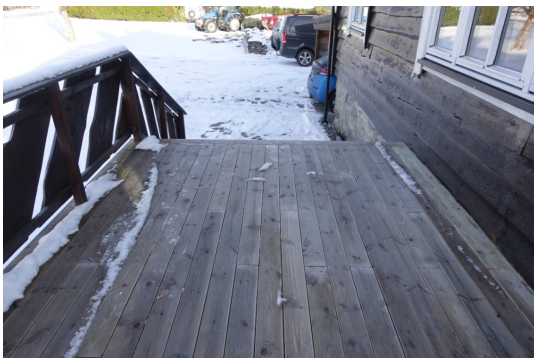
## TG 2 Utvendige trapper

Det er bygget trapp fra veranda/ terrassen og ned til terrenget. Denne er bygget i trekonstruksjon.

Montere håndlist på vegg.

**Kostnadsestimat: Under 10 000**

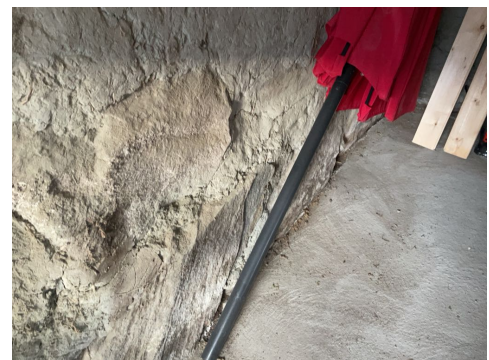
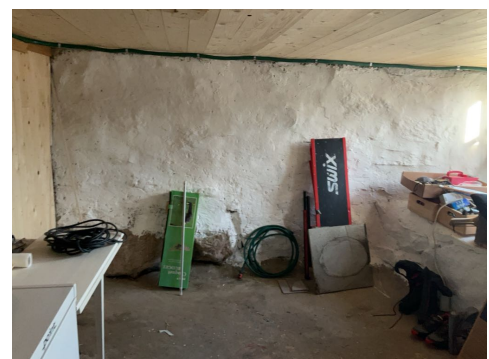
### ! TG 2 Rom Under Terreng

- Det er påvist indikasjoner på noe fuktgjennomtrenging i kjellergulv.
- Det er påvist indikasjoner på noe fuktgjennomtrenging inn i kjellermur.

Det er på panel flater i delevegger registrert fuktopptrekk. Det er ikke uvanlig å registrere dette på denne type konstruksjoner med denne alder. Årsaken til dette er oftest forbundet med kapillære opptrekk fra grunn.

- Det påviste fuktnivå gir grunn til å overvåke konstruksjonen jevnlig for å se utvikling over tid, og eventuelt foreta tiltak for å unngå fuktskader.

Det er viktig at eldre kjellere holdes godt ventilerte og tempererte.

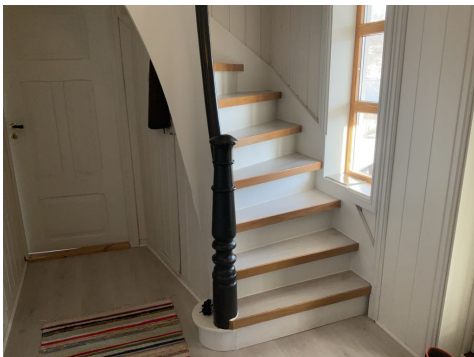
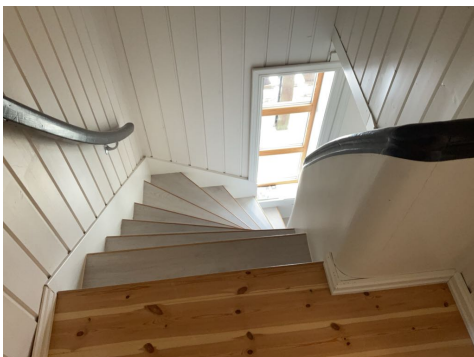
## ! TG 2 Innvendige trapper

Det er malte tretrapper i bygget fra byggeår. Rekkverk i malt utførelse og det er laminat i trinnene.

- Håndløper bør monteres, men det var ikke krav på byggetidspunktet.
- Det er ikke krav om utbedring av rekkverkshøyder opp til dagens krav.

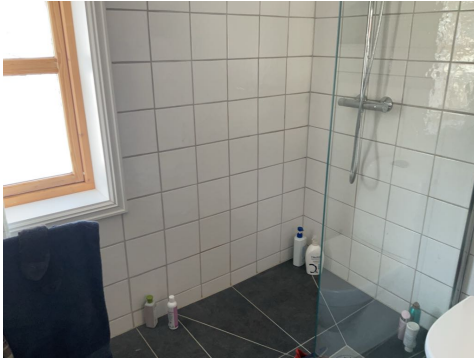
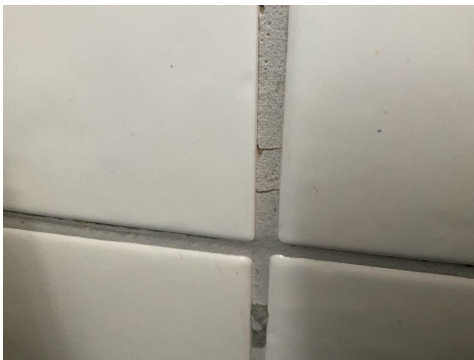
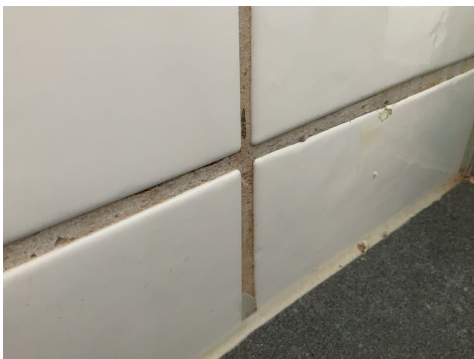
- Det er påvist at flisfuger har riss/sprekker.
- Det er påvist sprekker i fliser.
- Det er vindu/dør med ikke fuktbestandige materialer i våtsonen (ved vask, dusj, badekar, osv.), løsningen eller byggematerialet er uegnet

Det er registrert en sprekk i en veggflis inne i dusjen.

- Uegnede materialer må fuktbeskyttes/utskiftes.
- Slike riss/sprekker kan indikere bakenforliggende fuktskader, og konstruksjonen bør observeres jevnlig for å vurdere utvikling.

Montering av tett dusjkabinett vil være en anbefalt løsning for dette badet, dusjvann vil da bli direkte ledet i sluken uten å fuktbelaste vegg og gulvet.

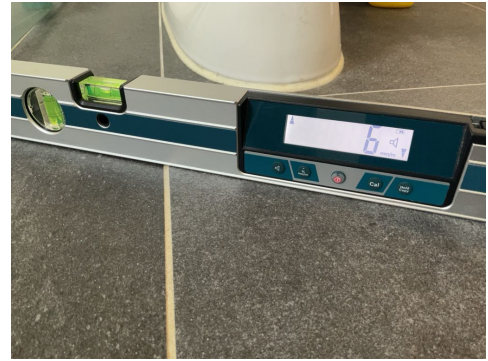
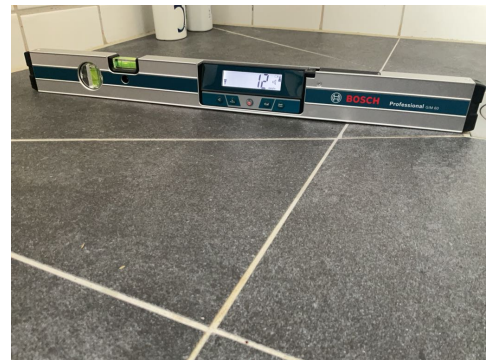
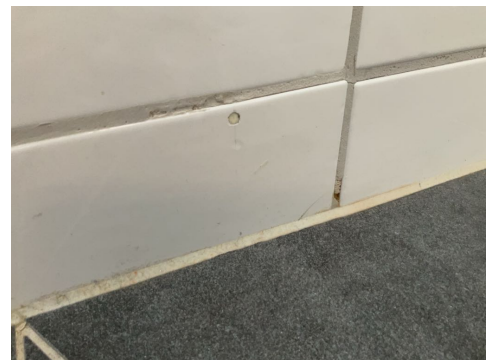
### TG 2 Overflater Gulv

- Det er påvist at høydeforskjell fra topp slukrist til gulv/synlig topp membran ved dørterskel er mindre enn 25 mm.
- Det er påvist at noen fliser har bom (hulrom under).
- Det er påvist avvik i fallforhold til sluk i forhold til krav i forskrift på byggetidspunktet.

Montering av tett dusjkabinett vil være en anbefalt løsning for dette badet, dusjvann vil da bli direkte ledet i sluken uten å fuktbelaste vegger og gulvet.

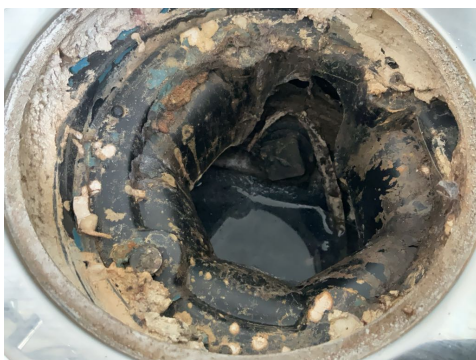
### TG 2 Sluk, membran og tettesjikt

Uten klemring er det økt risiko for at vann kan trenge ned mellom membranen og sluket. Dette kan føre til vannlekkasje og fuktskader i underliggende konstruksjoner over tid.

- Overvåk tilstanden jevnlig. For å få tilstandsgrad 0 eller 1 må slukløsningen skiftes ut og sannsynligvis må også membransjiktet skiftes/utbedres. Det er imidlertid vanskelig å si noe om tidspunktet for når dette er nødvendig.

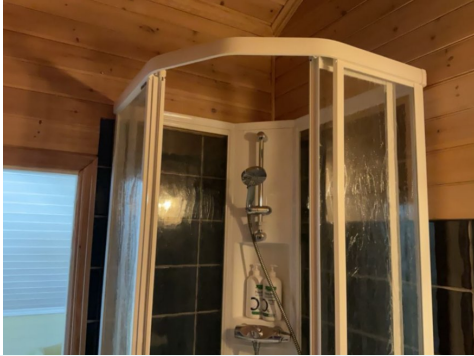
Løsningen på våtrommet er en relativt vanlig løsning på fritidsboliger av denne type/alder. Det er NS 3600 som krever tett våtzone som utløser TG 3. Panel/tømmervegger er ikke definert som en "tett" løsning med tanke på fuktbelastning. Dusjkabinettet er heller IKKE endel av våtrommets konstruksjonsmessige tettesjikt. Løsningen betinger imidlertid bruk av tett dusjkabinett, annen dusjløsning vil kreve tiltak. Kostnadsestimat er basert på at dagens løsning fungerer og settes derfor til 0.

Det er en nødvendig løsning med dusjkabinett på rommet, dette sikrer at dusjvann ledes direkte i sluken uten å fukte gulv og veggflater.

Kostnadsestimat: Ingen umiddelbar kostnad

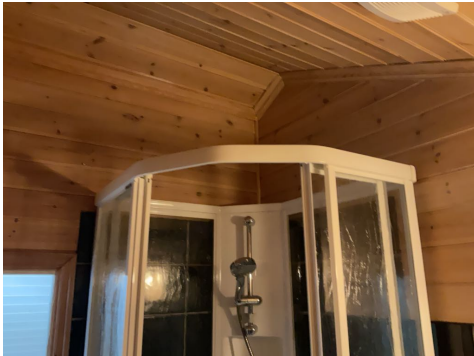
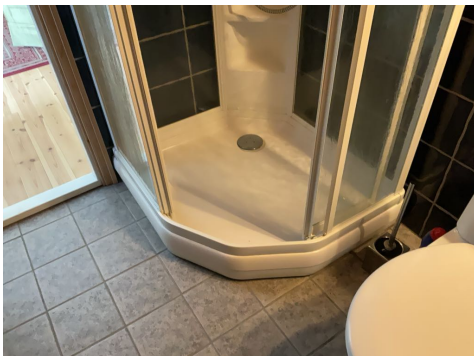
## ! TG 2 Overflater vegger og himling

- Det er vindu/dør med ikke fuktbestandige materialer i våtsonen (ved vask, dusj, badekar, osv.), løsningen eller byggematerialet er uegnet

- Det må gjøres tiltak for å lukke avviket.
- Andre tiltak:

Det er en nødvendig løsning med dusjkabinett på rommet, dette sikrer at dusjvann ledes direkte i sluken uten å fukte gulv og veggflater.

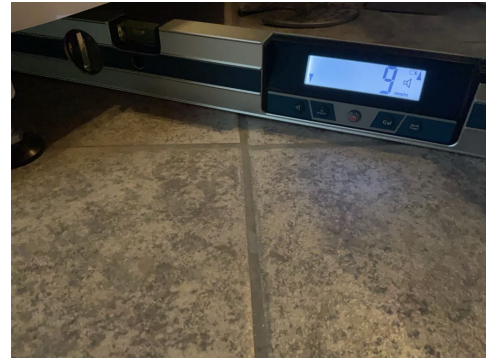
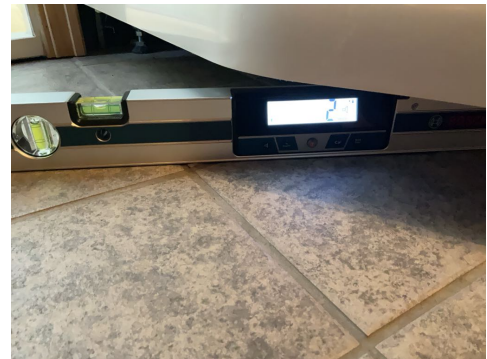
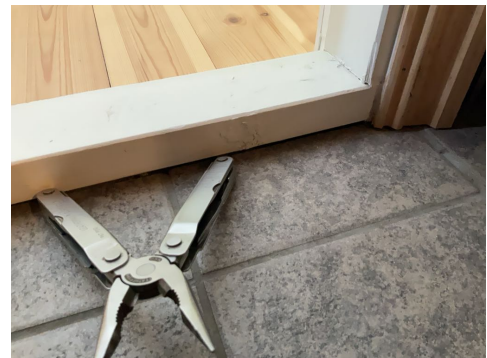
## ! TG 3 Overflater Gulv

Utilstrekkelig fall mot sluk fører til at vann ikke renner effektivt mot sluket, men i stedet samler seg på gulvet. Dette øker risikoen for vannoppsamling i hjørner og kroker, fuktskader i gulvkonstruksjonen, skader på tilstøtende rom og etasjer under.

Kostnadsestimat: 50 000 - 100 000

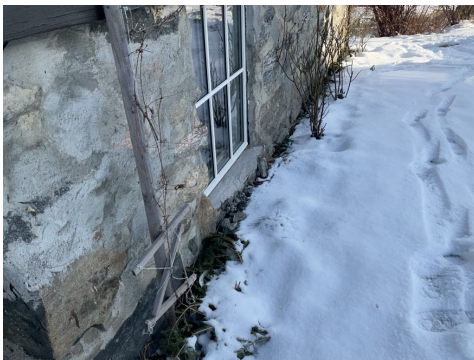
## ! TG 2 Grunnmur og fundamenter

Bygningen har grunnmur i natursteinsmur. Det er stripefundamenter av betong under grunnmur.

Det er registrert riss og sprekker i enkelte fuger mellom steinene og i overflater.

Det er ikke unormalt at det er riss i fuger av denne type grunnmurer.

Normalt videre vedlikehold, samt holde tilsyn med riss vil være påregnelig.
