# Verven 38

# Tilstandsrapport

Verven 38  
4014 STAVANGER  
Gnr./Bnr.: 52/608  
Andelsnr./Aksjenr. : 94/94  
Stavanger kommune

Befaringsdato: 06.01.2025

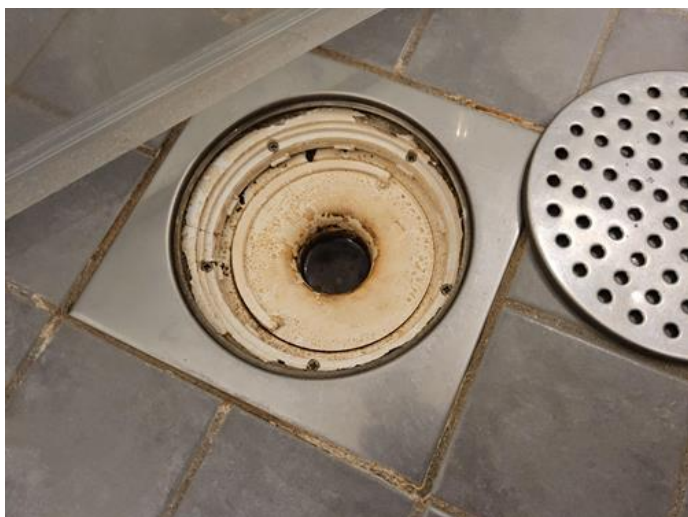
Våtrom - [Sluk på bad i hybel.]

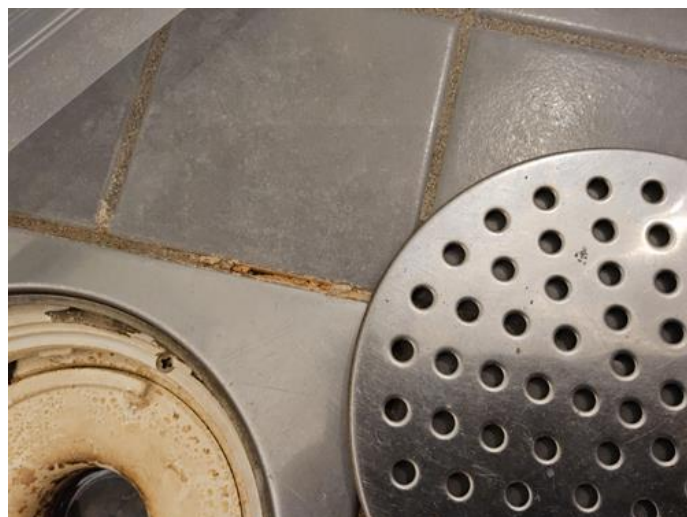
| | | Overflater gulv | Riss/sprekk i flisfuger observert i dusjsonen (i område rundt sluket). Tiltak anbefales i form av fornying av flisefuger. |

Våtrom - [Riss/sprekk i flisefuger.]

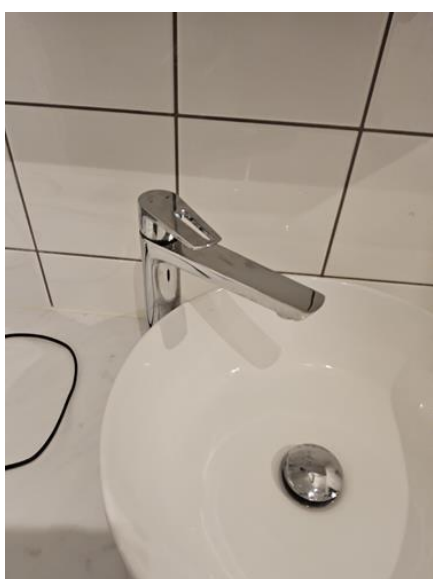
Våtrom - [Løs armatur på bad i hybel.]

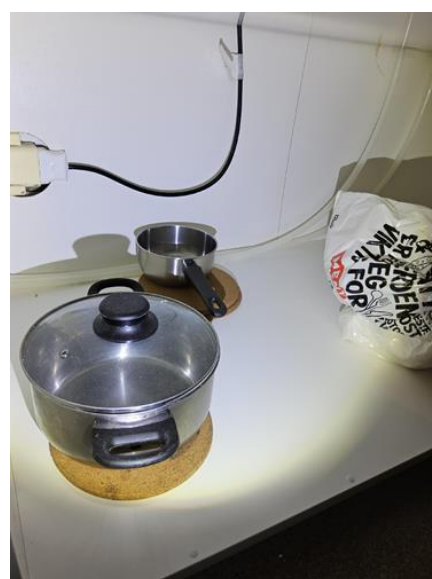
Vannrørene er ikke montert med varerør. Av denne grunn kan eventuelt lekkasjevann  
fra rør-i-rør system forårsake følgeskader.

Kjøkken - [Vannrør ikke montert med varerør. ]

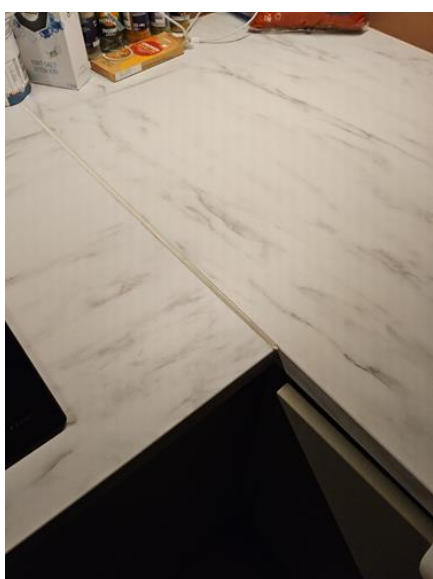
Kjøkken - [Høydeforskjell i skjøt mellom benkeplatene  
(kjøkken i hybel).]

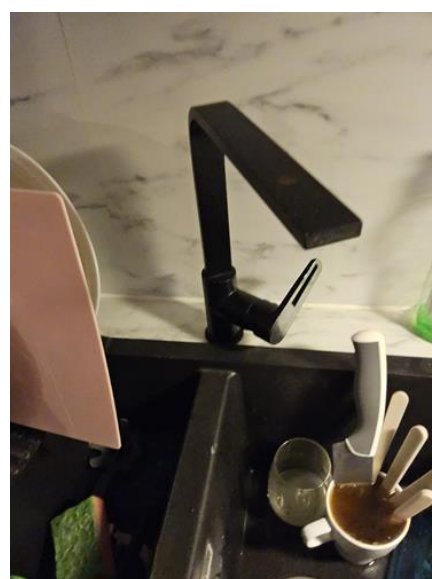
Kjøkken - [Løs armatur på kjøkken i leiligheten. ]

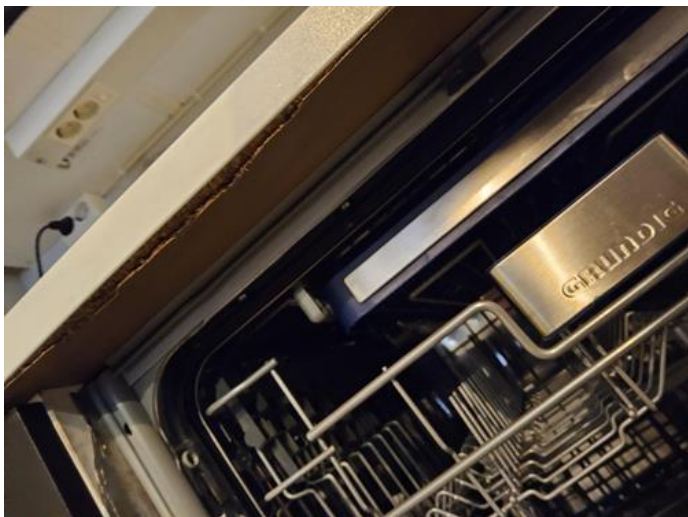
Kjøkken - [Skade på benkeplate (over oppvaskmaskin).]

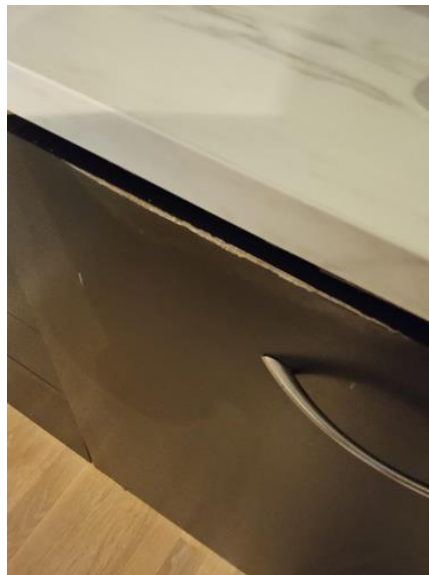
Kjøkken - [Skade på innredning (dekkfront til oppvaskmaskin).]

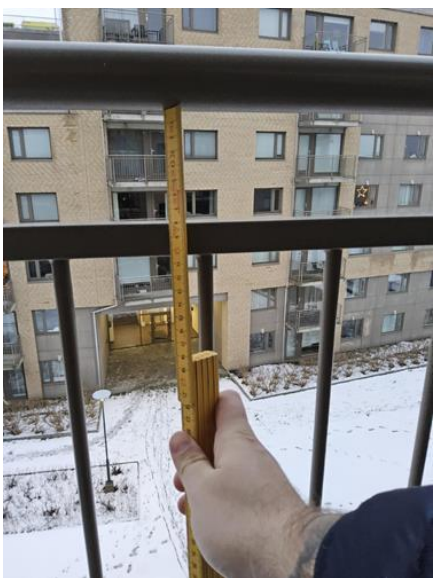
Rekkverket har horisintale åpninger større enn 5 cm. Avvik fra dagens byggteknisk forskrift. Tiltak anbefales.

Balkonger, terrasser, veranda etc - [Horisontal åpning i rekkverk på mer enn 5cm.]

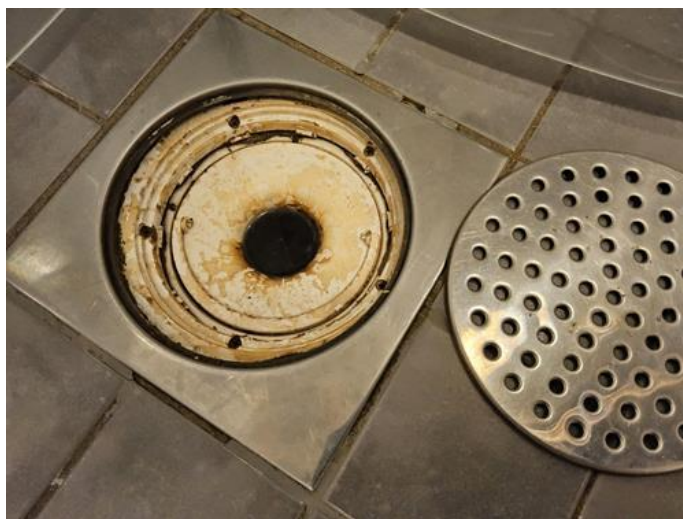
Våtrom - [Sluk på bad (leiligheten)]

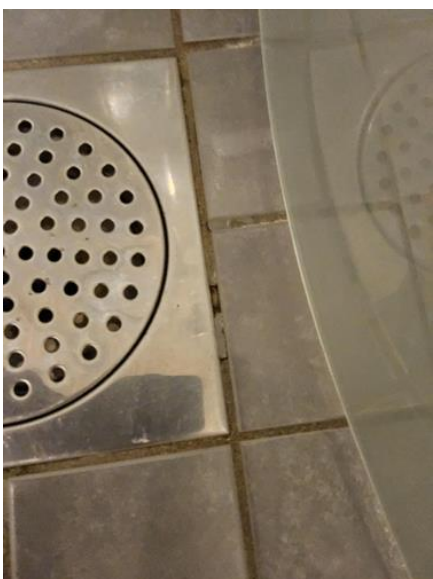
| | Overflater gulv | Riss/sprekk i flisfuger observert i dusjsonen (i området rundt sluket). Tiltak anbefales i form av fornying av flisefuger. |

Våtrom - [Riss/sprekk i flisefuger.]

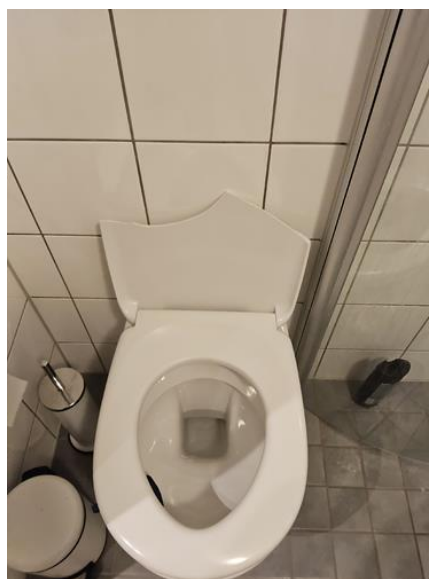
| | Sanitærutstyr / innredning | Drenering fra innebygget sisterner er ikke registrert. Eventuell fukt i konstruksjonen vil derfor kunne medføre skader over tid før det oppdages.<br><br>Toalettsete (lokk) er knekt. Tiltak i form av utskiftning av toalettsete bør påregnes. |

Våtrom - [Knekt lokk til toalettsete. ]

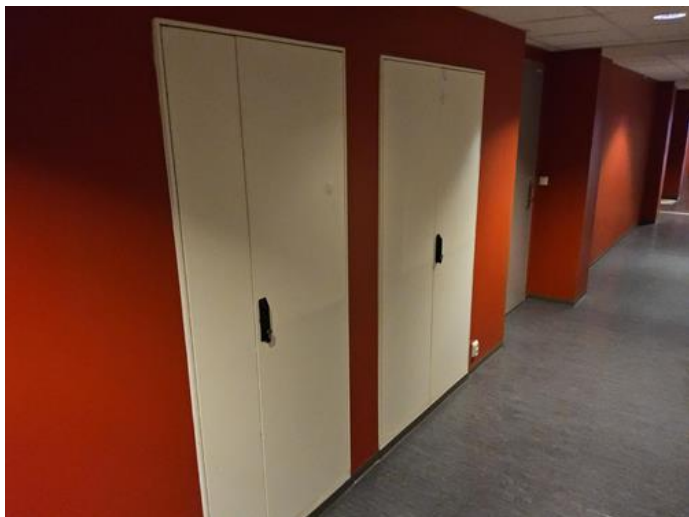
Sikringsskap er plassert i fellesareal (gang) utenfor leiligheten. Ikke tilkomst grunnet mangel av nøkkel.

*Elektrisk anlegg - [Sikringsskap.]*

Med bakgrunn i ovennevnte avvik bør det gjennomføres en utvidet el-kontroll av en kvalifisert elektrofaglig person.
