# Tilstandsrapport

Risikovurdering for Anticimex boligselgerforsikring

Granåsveien 22  
9513 ALTA  
Gnr./Bnr.: 27/749  
Alta kommune

Befaringsdato: 06.12.2024

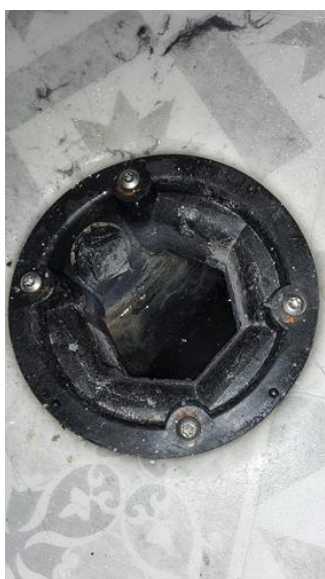
*Helhetsvurdering - [Sluk vaskerom]*

Det er ikke benyttet tettesjikt/membran i våtrommet veggflater, noe som gjør at gjeldende krav for våtrom ikke er oppfylt. Ventilasjonen vurderes ikke til å være tilstrekkelig. Det registreres lekkasje i tilkobling for vaskemaskin.
