Tilstandsrapport

Enebolig

Vesterålsveien 186, 8416 SORTLAND

Befaringsdato: 06.01.2025

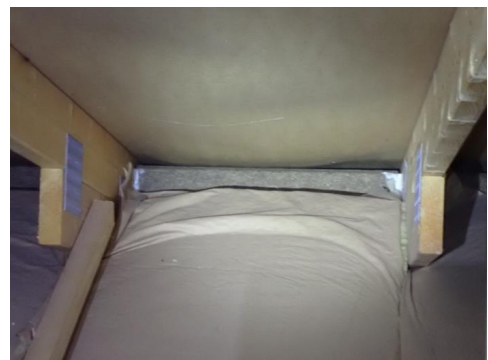
- Det er begrenset/dårlig ventilering av takkonstruksjonen.
- Det er påvist andre avvik:

Nedbøyning av undertaksplater

Musbånd bør sjekkes og evt utbedres.

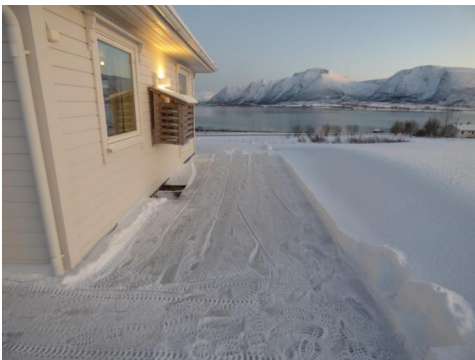
Terrasse, del mot sør

- Det bør foretas nærmere undersøkelser av balkong/terrasser når den er snøfri.

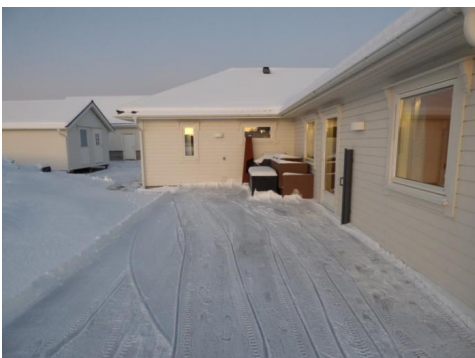
Terrasse, del mot vest

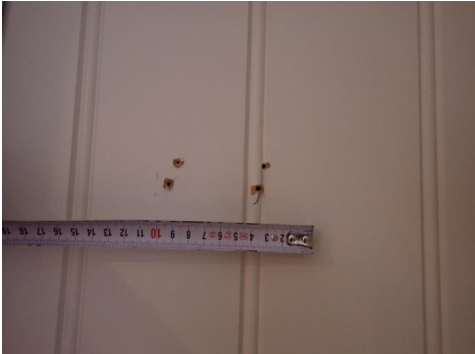
Noe oppsprekking (i fuger) i de fleste hjørner.

"Ansamling" av merker i vegg (stue)

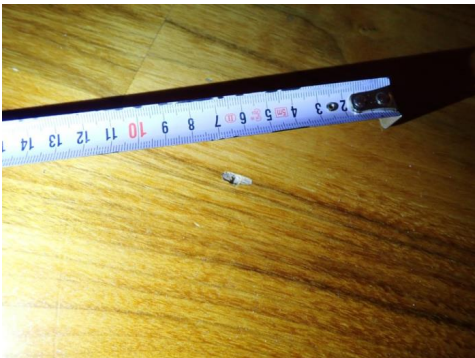
Eksempel på større hakk (stue)

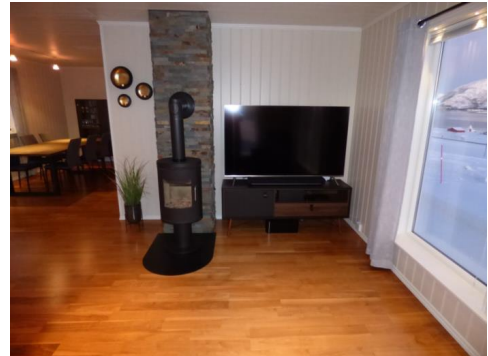
Ildsted i stua. Feieluke på høyre side av pipa

- Andre tiltak:
- Det anbefales å montere ildfast plate under luker på pipe. Det bør monteres ubrennbart materiale på vegg ved sotluke.

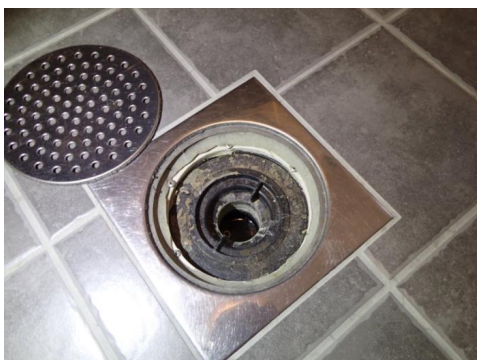
Sluk vaskerom

Rommet har sluk i plast. Det er smøremembran med ukjent utførelse.

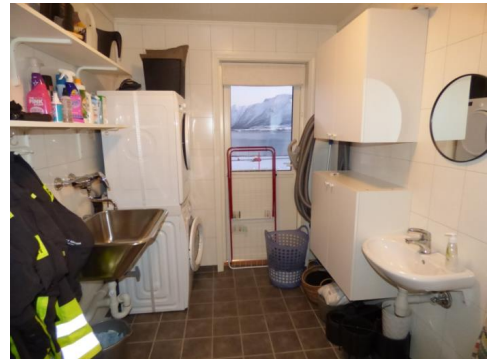
Vaskerom

- Det er ikke påvist tilfredsstillende løsning for å synliggjøre lekkasje fra innebygget sistene.

Det er ingen synlig "drens" fra cisternen. Det er montert "ventiler" oppe og nede på kassen, men disse har trolig ingenting med synliggjøring av eventuell lekkasje å gjøre.

Nederste "ventil" på kassen lar seg trolig demontere. Det bør da (ved behov) la seg gjøre å etablere "drens".

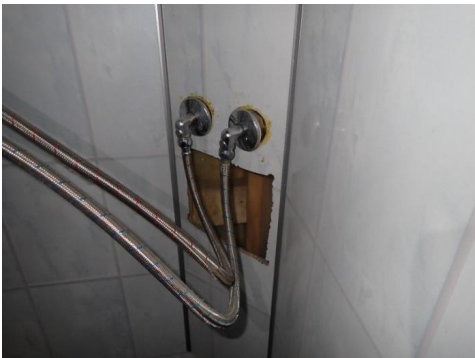
"Kasse" på vegg, skåret hull

Utførelsen (kassen) er uheldig og bør utbedres. Som et minimum må vannledninger festes på forskriftsmessig vis, for å unngå eventuelle lekkasjer.

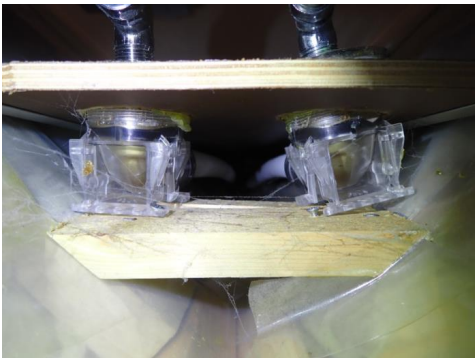
Innfestinger løsner/er løse

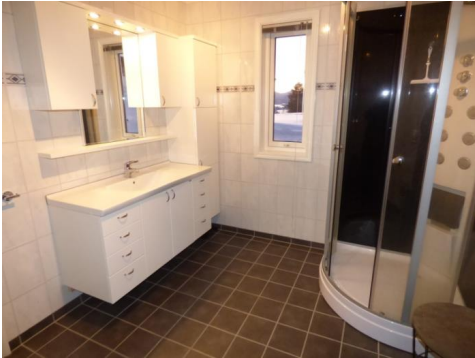
Bad

- Det er ikke påvist tilfredsstillende løsning for å synliggjøre lekkasje fra innebygget systerne.

Som på vaskerommet, er det ingen synlig drens fra cisternen, men "ventiler" ved gulv og et stykke opp på vegg. Lite merke/fuktskade på hylle under speil.

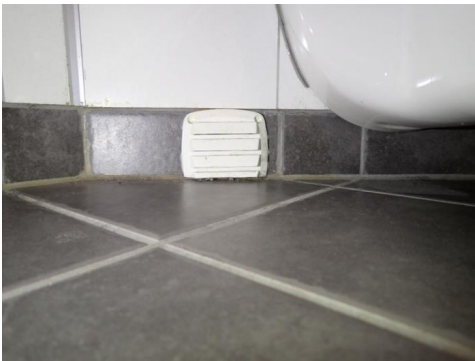
Ventil ved gulv
