Tilstandsrapport

Enebolig

Tynesvegen 142, 6230 SYKKYLVEN

Befaringsdato: 08.01.2025

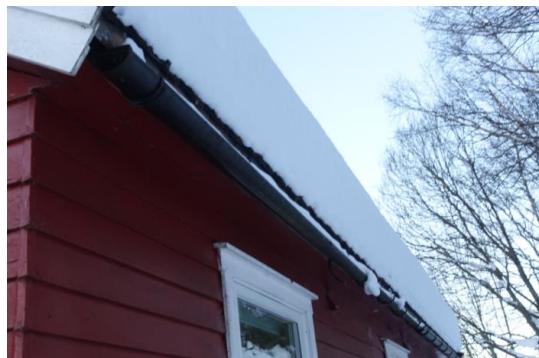
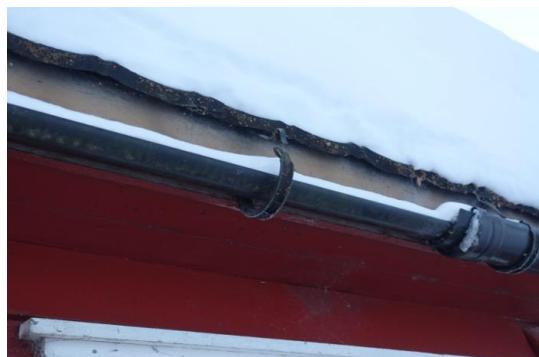
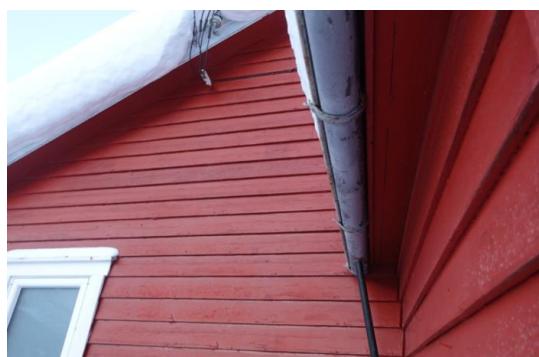
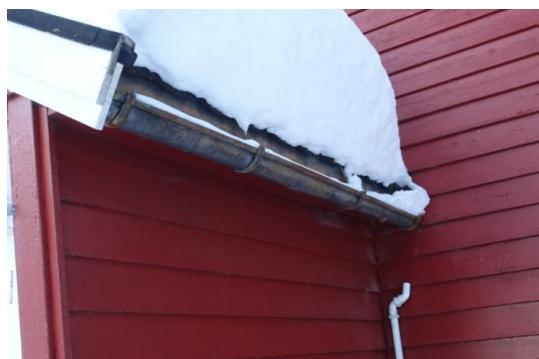
Det var snødekt rundt boligen ved befaring, dette satte store begrensninger i forhold til å kunne kontrollere alle utvendige forhold ved renner og beslag. Det er observert at nedløp ikke er koblet til renne på baksiden av tilbygget. En renne skjøt har åpnet seg på baksiden av boligen. Det er registrert en del slitasje med rust etc på opprinnelige renner.

Det må videre vurderes om takvann er ledet bort fra boligen.

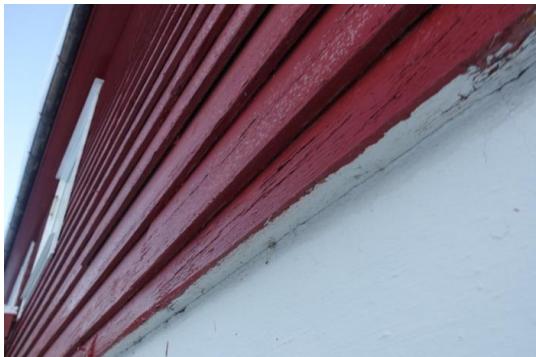
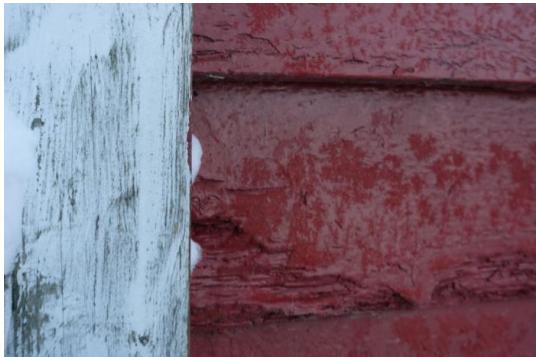
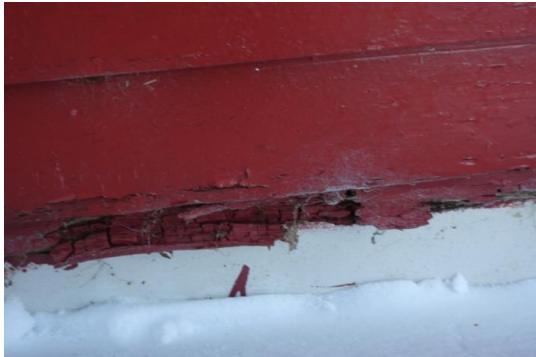
- Det er ingen eller liten lufting i nedre kant av kledning mot grunnmur.
- Det er påvist betydelige råteskader i bordkledningen.
- Det er ingen musesperre i nedre kant av konstruksjon.

Kledningen fremstår med utsatt vedlikehold og har en del værslitasje.
Det er observert råteskade på en del av kledningen.

- Musesperre må etableres.
- Råteskadet trekledning må skiftes ut.

Utskifting av kledning må ses i en helhet og det må da etableres bedre lufting bak bordkledningen. Manglende lufting bak bordkledning kan føre til fuktproblemer og skader på bygningen. Konsekvensene inkluderer: Råteskader i kledningen og bakenforliggende konstruksjon. Redusert levetid for kledningen og andre bygningsdeler

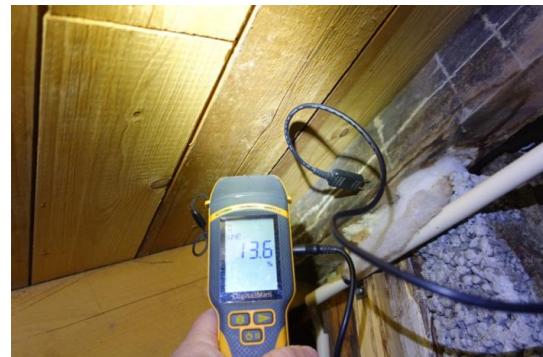
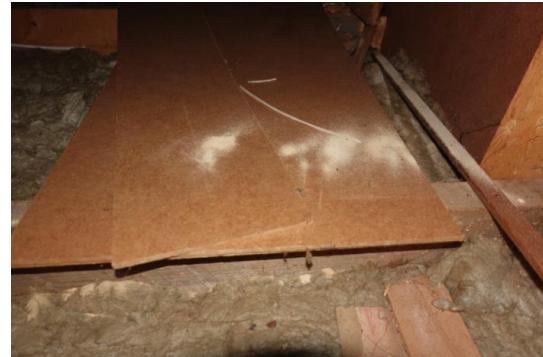
Takkonstruksjon/Loft

Saltak med takkonstruksjon av sperretak. Undertak av bordtak/ taktro. Takkonstruksjonen med undertak er fra byggeår. Det meste av konstruksjonen er underkledd av innvendige himlinger. Det er foretatt besiktiget via kryploftet.

- Det er begrenset/dårlig ventilering av takkonstruksjonen.
- Det er påvist fuktskjolder/skader i takkonstruksjonen.
- Hele takkonstruksjonen er gjenbygget. Det er ingen mulighet til vurdering utover alder og observasjoner fra underliggende etc.

Utilstrekkelig lufting ved takfot kan føre til opphopning av fukt i takkonstruksjonen, noe som øker risikoen for kondens og fuktiskader. Det anbefales at isolasjon rettes for å etablere avstand mellom undertaket og selve isolasjonen. Dette for å bedre ventileringen av kryploftet,

Det er påregnelig med tiltak i forhold til å stanse mott forekomster. Spor etter mus. ytterligere undersøkelser anbefales og forhold overvåkes.

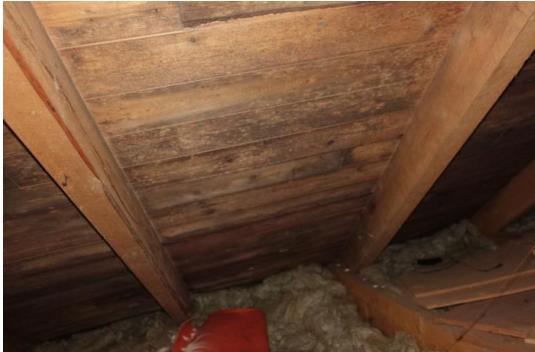
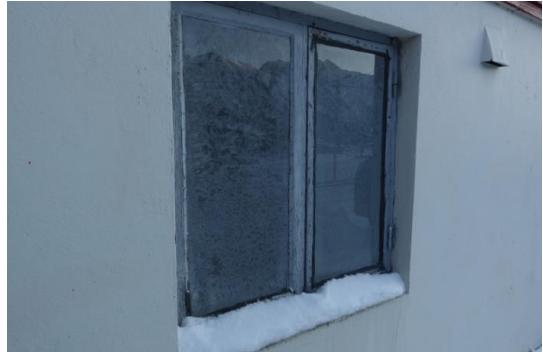
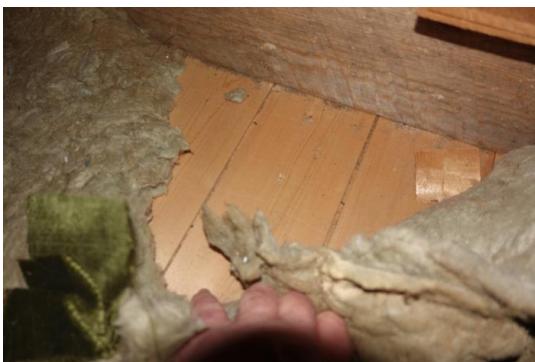
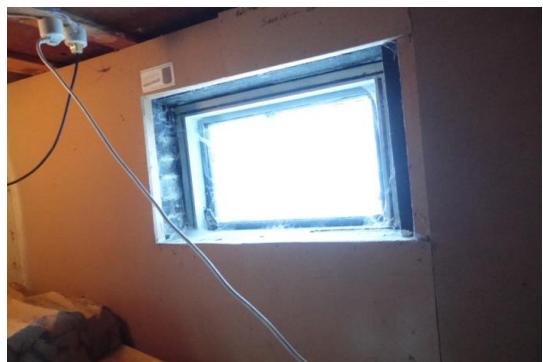
- Det er påvist at enkelte vinduer er vanskelig å åpne/lukke.
 - Det er påvist vinduer med fukt/råteskader.
 - Karmene i vinduer er slitne og det er sprekker i trevirket.

- Vinduer med råteskader må erstattes med nye.
 - Det må påregnes noe vedlikehold og at enkelte vinduer må skiftes ut.

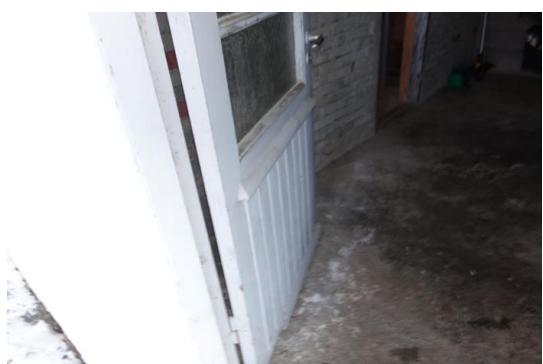
- Det er påvist utetthet/åpning mellom dørblad og dørkarm. Dvs. at kald trekk kan oppstå.
 - Karmene i dører er værslitte utvendig og det er sprekker i trevirket.

Disse avvikene gjelder i hovedsak for kjellerdøren. Det anmerkes at balkongdøren ikke er besiktget utvendig pga. mye snø.

- Det må foretas lokal utbedring.

Det bør foretas kontroll av balkongdøren når denne er snøfri.

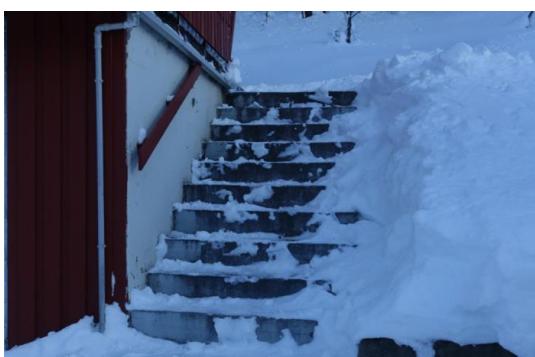
Utvendig trapp av betong/ mur til inngangen av boligen. Rekkverk i trekonstruksjon.

Det må påregnes montering av rekkverk på trappesiden som ikke har dette.

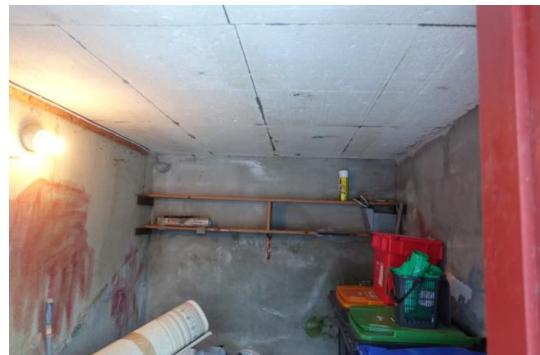
Det er under inngangspartiet bygget en bod. Denne boden er med betonggolv og med vegg i betong/ murverk. Det er tak av betong, dette er med isopor/ esp i himlingen. Denne isolasjonen er ikke dekket av brannhemmende materiale som ubrennbare plater eller betongpuss i henhold til krav.

Det må foretas tiltak med tildekking av isolasjonen.

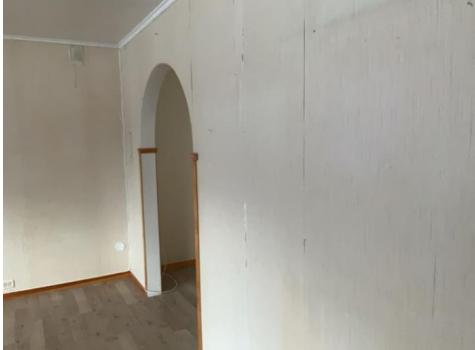
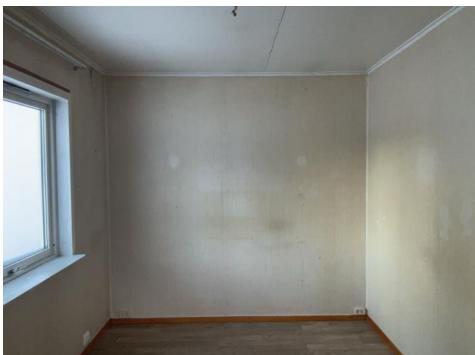
Overflater har på generelt grunnlag en del bruksslitasje og mindre skader, sår og rifter.

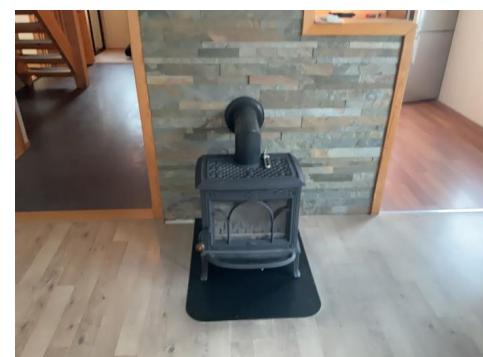
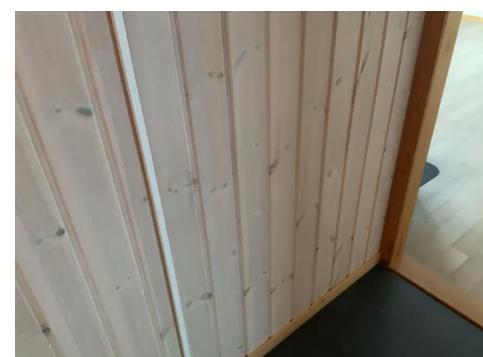
Pipe fra byggeår og er av tegl med puss og malte flater. I stuen/kjøkkenet er det foretatt påkostninger med forblending av pipe og brannmur med skifer. Det er tilsluttet ildsted som peisovn i stuen.

Det kan ikke utelukkes oppgraderinger, utbedringer og vedlikehold av denne pipen.

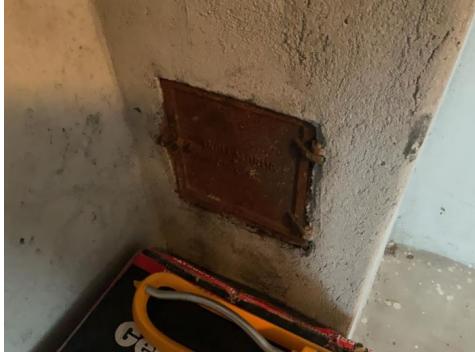
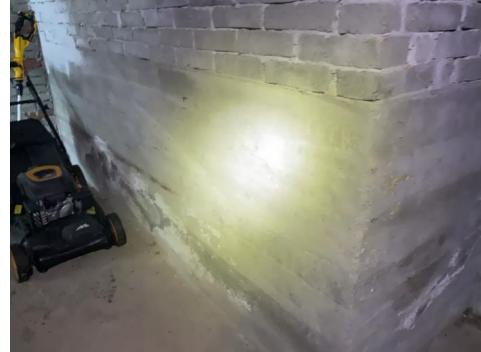
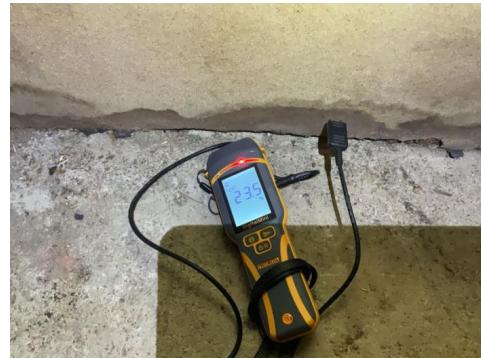
- Det er påvist indikasjoner på noe fuktgjennomtrenging i kjellergolv.
- Det er påvist indikasjoner på noe fuktgjennomtrenging inn i kjellermur.
- Det er påvist synlig fuktighet på mur/gulv i kjeller.
- Det er påvist synlige fukt/råteskader i treverk i underetg./kjeller, hulltaking er derfor ikke nødvendig

- Det anbefales at alt treverk i kjeller fjernes og at kjelleren har mest mulig åpne murkonstruksjoner med god utluftning.

Konsekvens med innlekning og kledning av slike veggger vil kunne være skade med råte i innfordre veger.

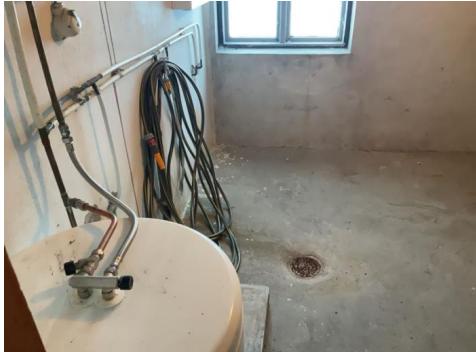
- Det er påvist at høydeforskjell fra topp slukrist til gulv/synlig topp membran ved dørterskel er mindre enn 25 mm.
- Det er påvist avvik i fallforhold til sluk i forhold til krav i forskrift på byggetidspunktet.

Det må foretas liming/ fusing av membran mot terskel. Det er en god løsning med dusjkabinett på rommet, dette sikrer at dusjvann ledes direkte i slukken uten å fukte gulv og veggflater. Det er viktig at sluker har god adkomst for jevnlig rengjøring og kontroll. Dette for å hindre oppflømming og videre risiko for skader/ følgeskader ved at vann renner til naborom.

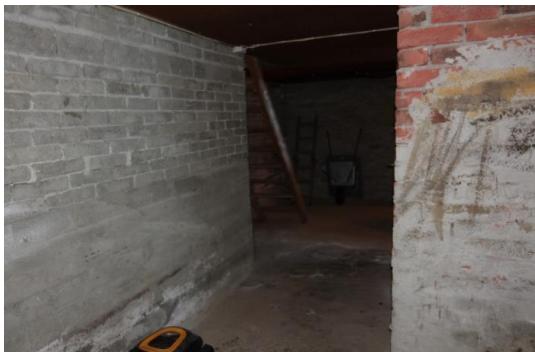
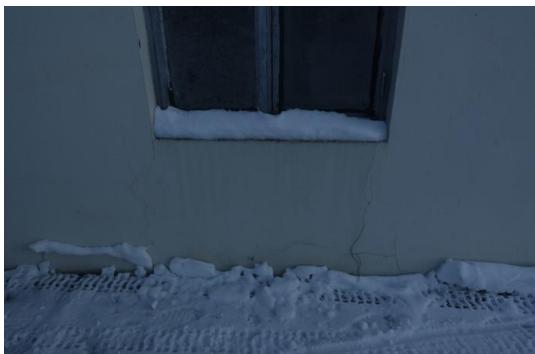
- Det mangler, eller på grunn av alder er det sannsynlig at det mangler, utvendig fuktsikring av grunnmuren ved kjeller/underetasje.
- Mer enn halvparten av forventet levetid på drenering er overskredet.
- Det er ut ifra observasjoner påvist indikasjoner på at drenering/tettesikt har begrenset effekt.

Det vises til at det er saltinnslag og inntrekk fukt i kjeller.

Det er registrert riss i overflater. Riss ligger innenfor det man kan forvente på grunnmurer med denne alder og byggemetode. Det er registrert en del overflateslitasje på grunnmur med avskalling av puss/maling.

Normalt videre vedlikehold, samt holde tilsyn med riss vil være påregnelig

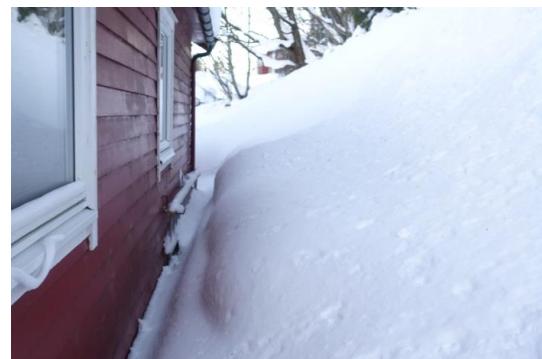
Boligen er beliggende på tomt som heller mot vest.

Det vil være behov for tiltak med drenering og eller avskjæringer for å hindre overvann og nå bygget.
