Tilstandsrapport

Fjordveien 55, 1363 HØVIK

Befaringsdato: 11.02.2025

Autorisert foretak: Snare Boligvurdering AS

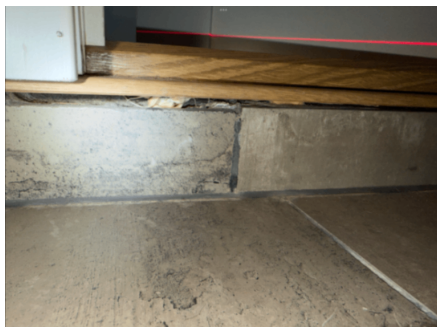
1. ETASJE > BAD

Dusjsonen er nedsenket, men på ett punkt er nedsenken noe lavere enn minstekrav på 10 mm.

Konsekvens: Bom i flis har økt risiko for sprekker og løse fliser og bør overvåkes.

Noe ufagmessig løsning under dørterskelen.

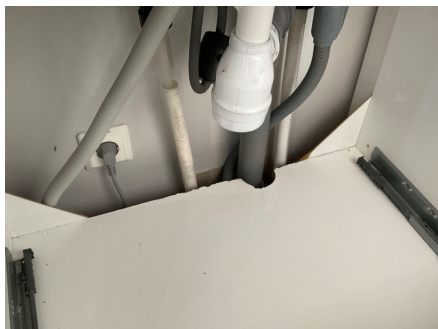
1. ETASJE > STUE/KJØKKEN

Det er registrert svellinger i kjøkkenskroget ved vannrørene. Forholdet tyder på vannsøl i området. Se for øvrig punkt for avløpsrør.

Svellinger i kjøkkenskrog ved rør.

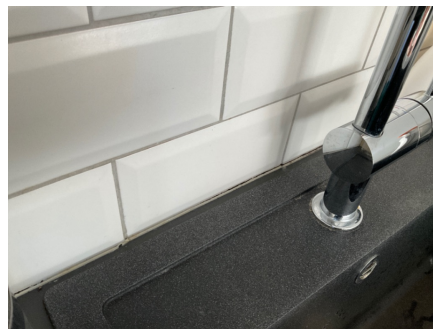
Det er registrert en glippe i silikonfugen mot veggen ved vasken.

Glippe i silikonfug.
