Befaringsdato: 12.05.2025

Rapportdato: 16.05.2025

# Tilstandsrapport

## ENE BOLIG

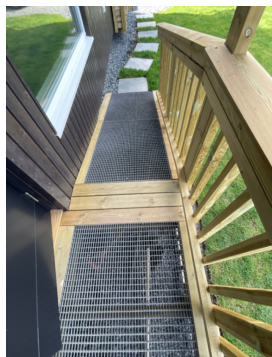
## ! TG 2 Utvendige trapper - 2

Trapp og repos belagt med skifer.

- Tiltak:

noe fremtidig vedlikehold må forventes.

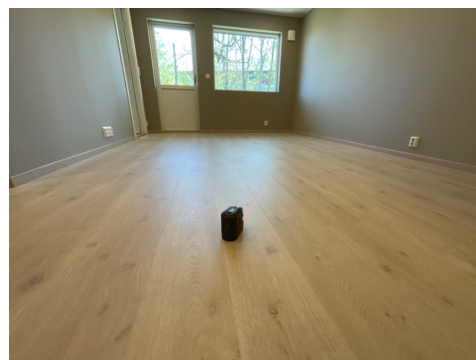
Nivellering stue/kjøkken i kjeller, ingen registrerte avvik

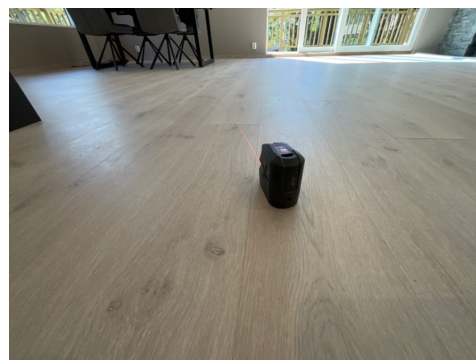
- Målt høydeforskjell på mellom 10 - 20 mm innenfor en lengde på 2 meter. Tilstandsgrad 2 gis med bakgrunn i standardens krav til godkjente måleavvik.

Nivellering stue/kjøkken + soverom, avvik ca. 10-20 mm

- For å få tilstandsgrad 0 eller 1 må høydeforskjeller rettes opp. Ytterligere undersøkelser må foretas for å få kartlagt omfanget for utbedring.

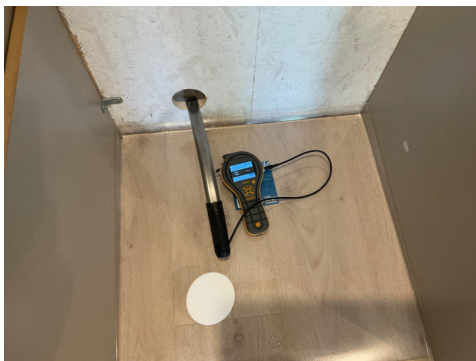
Fuktsøk utført i treverk, multimur. Ingen anmerkninger på befaring.

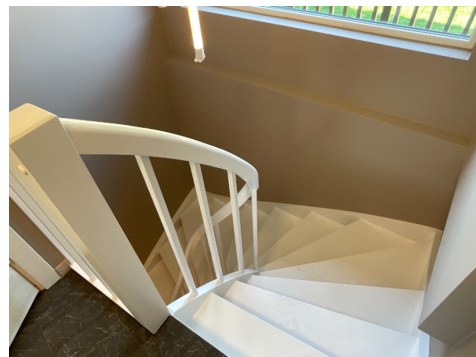
## ! TG 2 Innvendige trapper

- Håndløper bør monteres, men det var ikke krav på byggetidspunktet.
- Det er ikke krav om utbedring av åpninger opp til dagens krav.

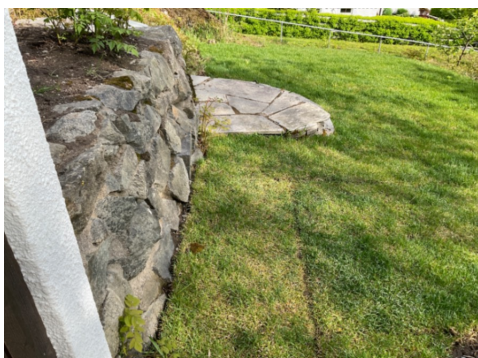
### TG 1 Forstøtningsmurer

Forstøtningsmurer er av naturstein.
