Tilstandsrapport

Risikovurdering for Anticimex boligselgerforsikring

Børønningen 23
3472 BØDALEN
Gnr./Bnr.: 237/796
Asker kommune

Befaringsdato: 27.02.2025

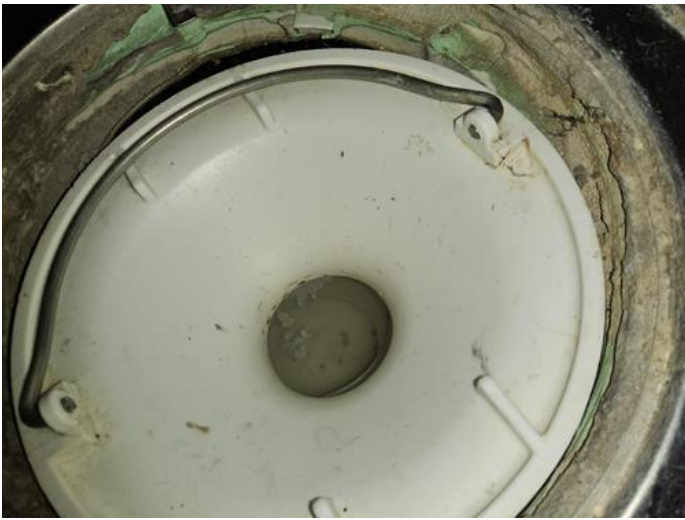
Avløpsrør (ink. sluk) - [Sluk bad 1.etasje]

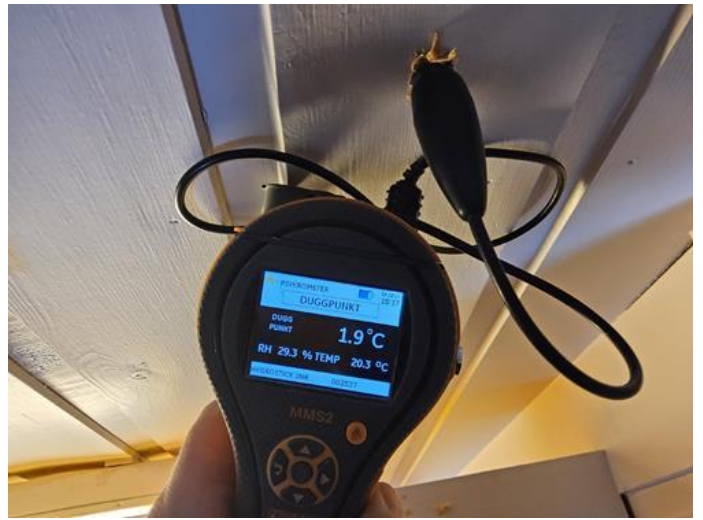
Det er foretatt hulltaking og utført fuktmåling med egnet instrument (Protimeter MMS), i tilstøtende rom til våtsone. Det ble ikke registrert forhøyede verdier eller andre avvik. Målingen gir kun et øyeblikksbilde av forholdene og kan endre seg med årstider, fukt- og temperaturforhold.

Våtrom - [Fuktmåling bad 1.etasje]

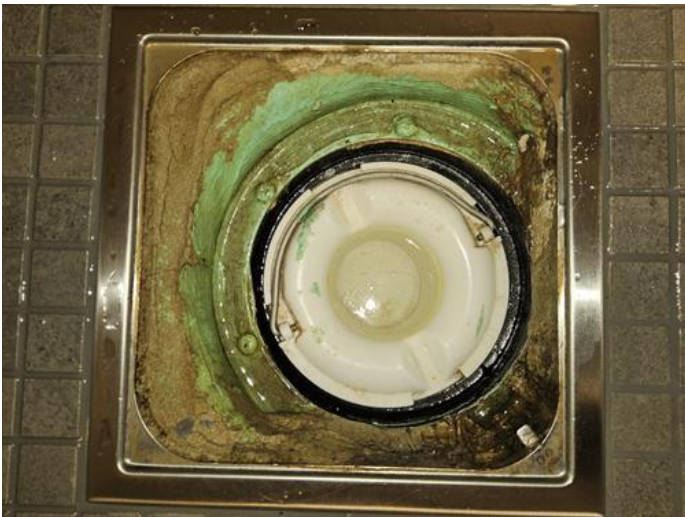
Avløpsrør (ink. sluk) - [Sluk bad underetasje]

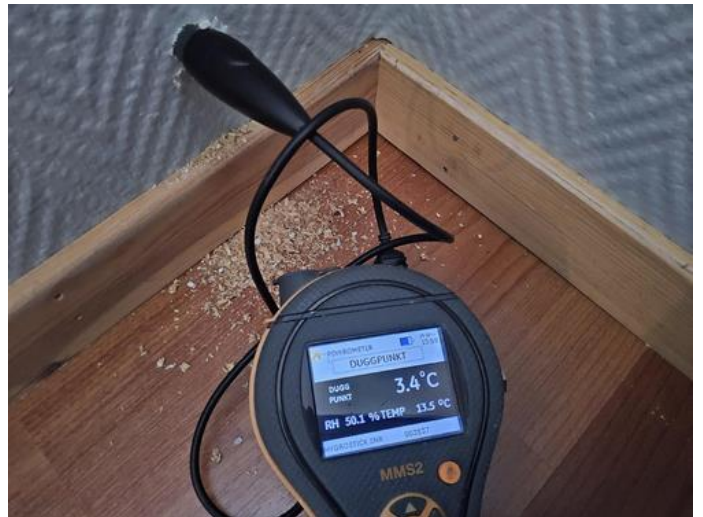
Fukt i tilliggende konstruksjoner	Det er foretatt hulltaking og utført fuktmåling med egnet instrument (Protimeter MMS), i tilstøtende rom til våtsone. Det ble ikke registrert forhøyede verdier eller andre avvik. Målingen gir kun et øyeblikksbilde av forholdene og kan endre seg med årstider, fukt- og temperaturforhold.

Våtrom - [Fuktmåling bad underetasje]

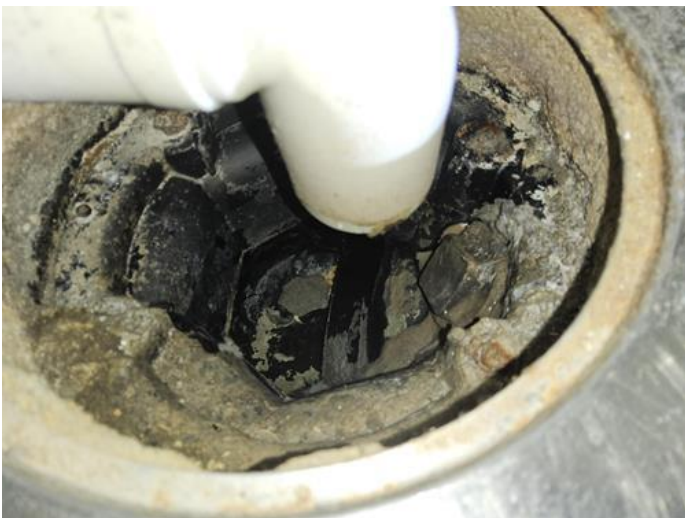
Avløpsrør (ink. sluk)	Selv om det er gjort oppgraderinger på våtrommet, er sluket ikke skiftet. Erfaringsmessig medfører dette økt fare for lekkasje rundt sluket.

Avløpsrør (ink. sluk) - [Sluk vaskerom]

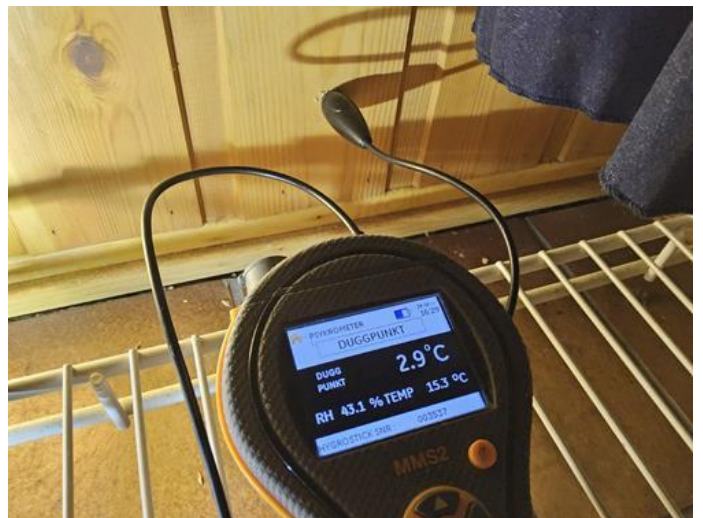
Det er foretatt hulltaking og utført fuktmåling med egnet instrument (Protimeter MMS), i utlektet kjellervegg. Det ble ikke registrert forhøyede verdier eller andre avvik. Målingen gir kun et øyeblikksbilde av forholdene og kan endre seg med årstider, fukt- og temperaturforhold.

Hulltaking i forbindelse med fuktmåling viser at konstruksjonen har en oppbygning som erfaringsmessig medfører forhøyet risiko for kondens-/fuktproblematikk da det er etablert dampspærre i konstruksjonen. Det er ikke observert skader eller symptomer på skader i området der hulltakingen ble utført, men skader kan ikke utelukkes. Oppfølging med jevnlig ettersyn anbefales slik at tiltak kan iverksettes ved behov. TG2 er valgt for å belyse skaderisiko/behov for tiltak.

Konstruksjoner (tilfarergulv, himling og vegger). -
[Fuktmåling i utleket kjellervegg]

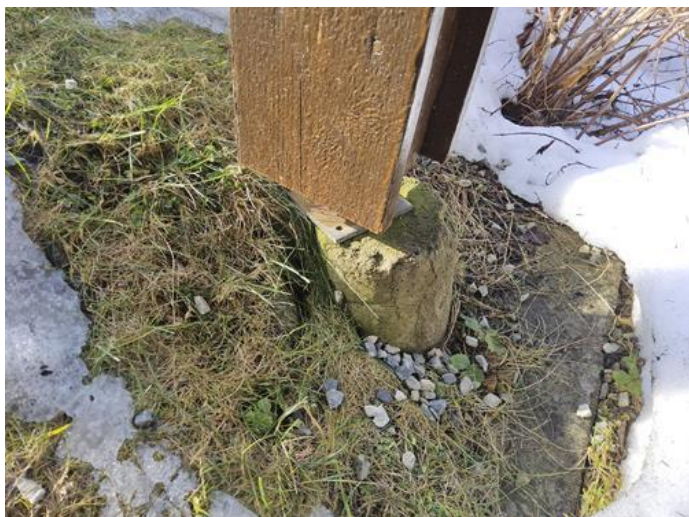
TG 2	Utragede eller understøttede konstruksjoner (balkonger, verandaer) Terrassen har slitasesymptomer samt noe råteskader på gulv og rekkverk. Tiltak må påregnes. Enkelte fundamenter har skjevheter og er løse. I tillegg er ikke enkelte søylesko tilstrekkelig festet i fundamentet. Tiltak må påregnes. Rekkverket har vertikale åpninger større enn 10 cm. Avvik fra dagens byggt teknisk forskrift. Tiltak anbefales.
---	--

Utvendig - [Løst og skjevt fundament til terrasse]

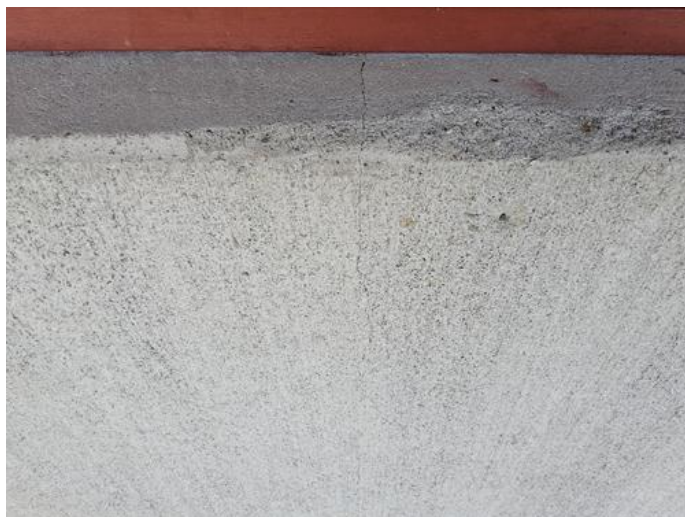
-   **TG 2** Grunnmur | Det registreres riss/sprekker på grunnmur eksempelvis ved soveromsvindu. Setninger kan ikke utelukkes. Det er ikke kjent om forholdet er under utvikling eller om situasjonen er stabilisert. Forholdet krever oppfølging med jevnlig ettersyn slik at tiltak kan iverksettes ved behov eller negativ utvikling.
- Det ble registrert en skade på grunnmur og ventil på baksiden av boligen. Tiltak bør påregnes.
-   **TGIU** Byggegrunn | Byggegrunnens beskaffenhet er ukjent.

Utvendig - [Eksempel på riss/sprekk i grunnmur]

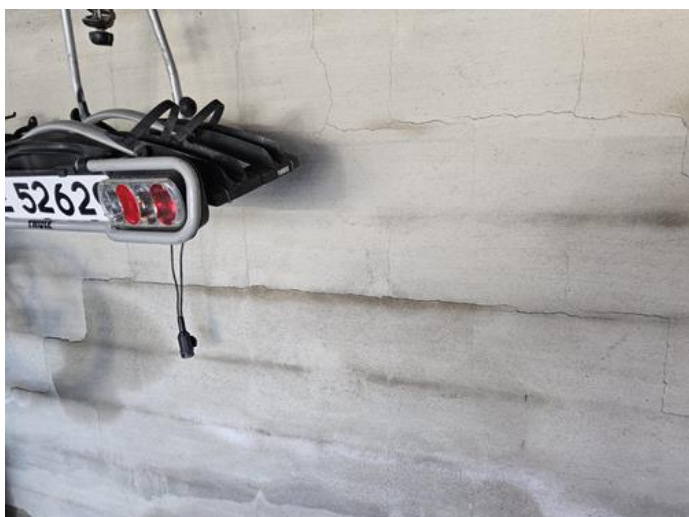
Utvendig - [Sprekker i grunnmur garasje]

Sprekker i mur garasje

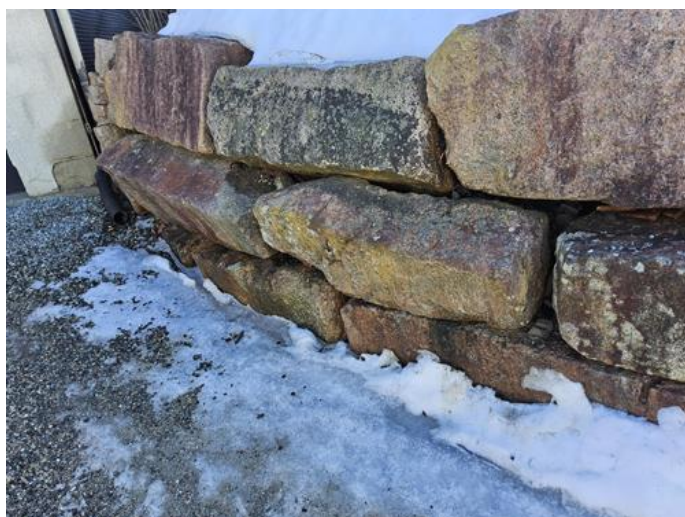
Utvendig - [Skjevheter påvist forstøtningsmur]
