Adresse: Hjalmar Brantings vei 93, 5143 FYLLINGSDALEN m.fl.

Befaringsdato: 20.01.2025

Tilstandsrapport

LEILIGHET I BOLIGBLOKK

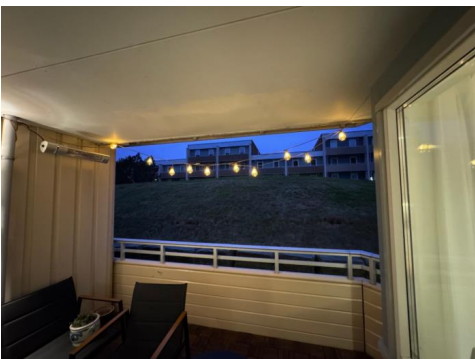
Terrasse med utgang fra stue.

Overvåk tilstanden jevnlig. For å få tilstandsgrad 0 eller 1 må tettesjiktet skiftes ut i regi av Brl, men tidspunktet for når dette er nødvendig er vanskelig å si noe om.

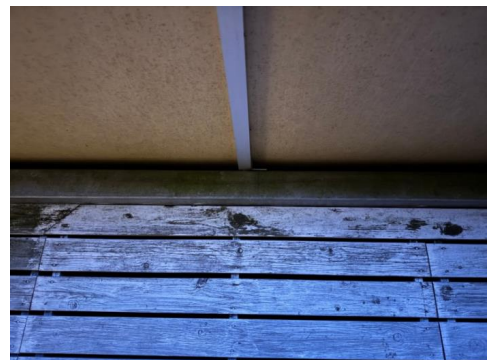
TG 2 Østvendt altan med utgang fra soverom.

Slitasje i tretrekker/terrassebord.

Tretrekker/terrassebord bør vedlikeholdes, ev. skiftes v/ behov.

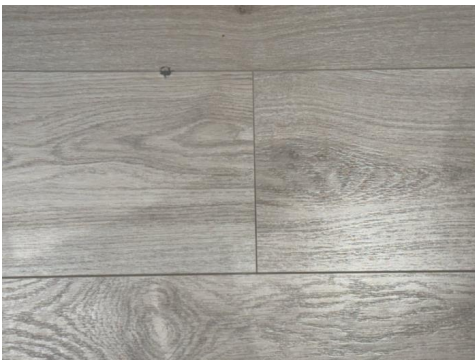
Sår i laminatgulv i spisestue. Må anses å være normal slitasje.

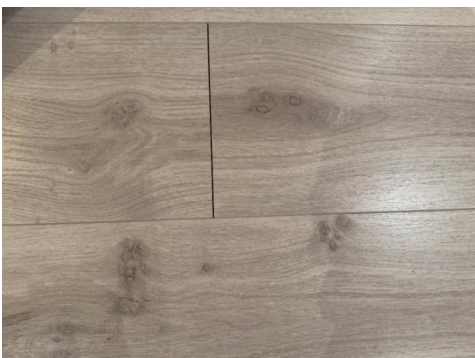
Glip i kortskjøt på laminat i stue.

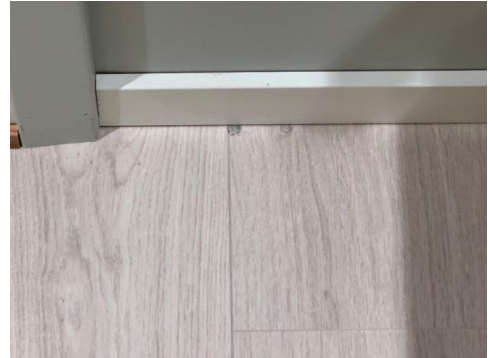
Sår i laminatgulv i stue. Må anses å være normal slitasje.

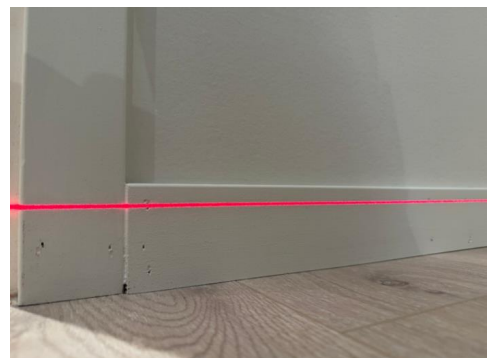
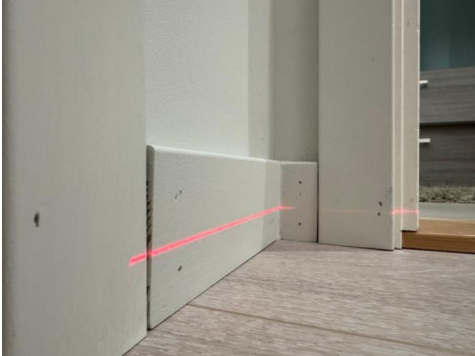
• Det er målt høydeforskjell på mellom 15-30 mm gjennom hele rommet. Tilstandsgrad 2 gis med bakgrunn i standardens krav til godkjente måleavvik.

Bilder viser skjevheter i gulv i entre/gang.

• For å få tilstandsgrad 0 eller 1 må høydeforskjeller rettes opp. Det vil imidlertid sjelden være økonomisk rasjonelt som et enkeltstående tiltak i en bolig som dette. Dersom boligen en gang skal renoveres, kan man vurdere slike tiltak.

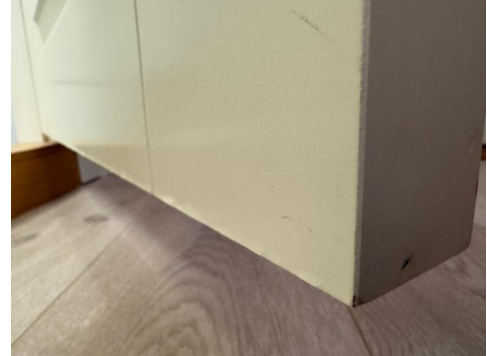
Fuktutsvelling/slitasje i nedre del av badedør.

Toalettromdør og badedør bør lokal utbedres, ev. skiftes for å lukke avviket (lav kostnad). Innerdør med glassfelt bør justeres/monteres riktig.

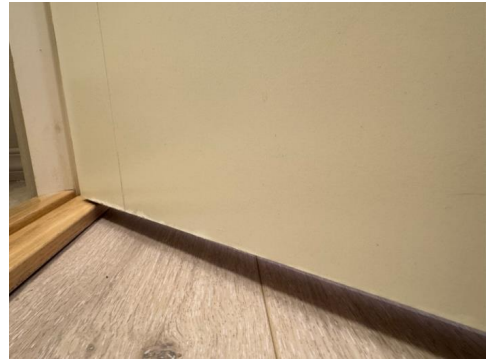
Fuktutsvelling/slitasje i nedre del av toalettromdør.

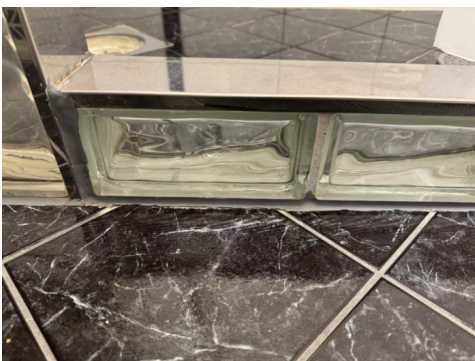
- Det er mulighet for at det kan forekomme vannlekkasje på våtrommet hvor vann ikke vil gå til sluk.
- Det er påvist avvik i fallforhold til sluk i forhold til krav i forskrift på byggetidspunktet.

Det er oppkant inntil dusjsone. Dersom det oppstår en lekkasje utenfor dusjsone vil ikke lekkasjevann ledes til sluk.

- Det bør etableres avrenning inn til sluk for hele våtrommet.

Vær oppmerksom ved bruk. For å få tilstandsgrad 0 eller 1 må gulvet bygges om, for å få riktig fall til sluk. Det vil imidlertid sjelden være økonomisk rasjonelt som et enkeltstående tiltak. Ved en eventuell renovering, påse at våtrommet bygges med riktig fall til sluk.

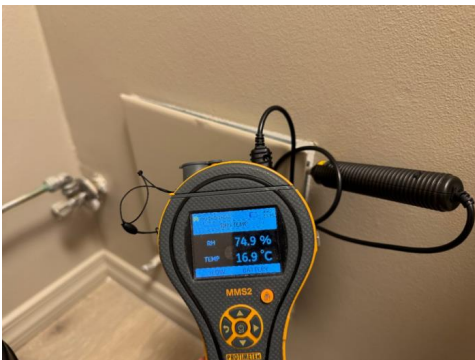
Relativ luftfuktighet ble målt med lang probe. Den viste relativ luftfuktighet på 74,9 % ved en temperatur på 16,9 grader.

Relativ luftfuktighet mellom 75-85 % anses å være fuktig.

Måling av relativ luftfuktighet.

Overvåk tilstanden, foreta utbedringer v/ behov. Det anbefales å montere lukket dusjkabinett på badet før en eventuell oppgradering.

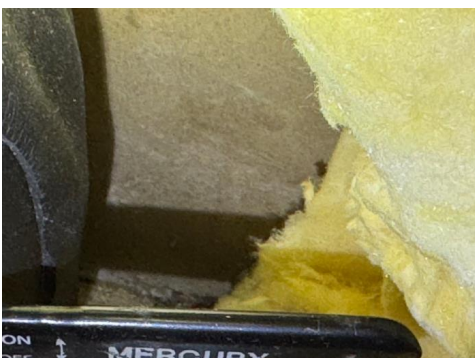
Det er noe misfarging i gips i nedre del bak dusjsone. Det var ikke tegn til lekkasje på befaringsdagen, men nevnte forhold gir grunn til å overvåke konstruksjon.

Misfarging i gips bak dusjsone.

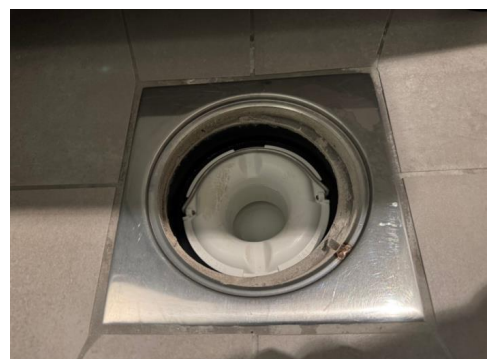
- Det er påvist at noen fliser har bom (hulrom under).
- Det er påvist avvik i fallforhold til sluk i forhold til krav i forskrift på byggetidspunktet.

Vedr. Bom i gulvfliser: I utgangspunktet er det ikke en stor risiko forbundet med bom i gulvfliser. Flere våtrom kan ha bom i gulvfliser i hele våtrommets levetid uten at det får konsekvenser, men det gir grunn til å overvåke tilstanden. Dersom det oppstår sprekker i gulvfliser eller gulvfliser delvis løsner fra underlag/fliselim må det utføres tiltak.

Plastsluk i gulv.

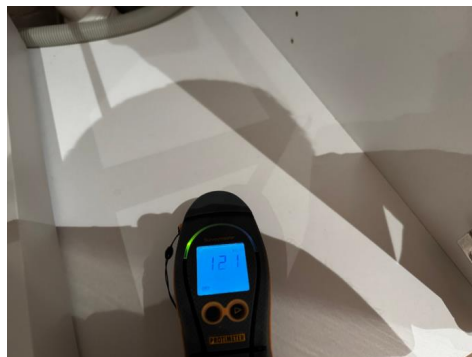
Ingen forhøyede fuktverdier ble registrert i kjøkkenbenken.

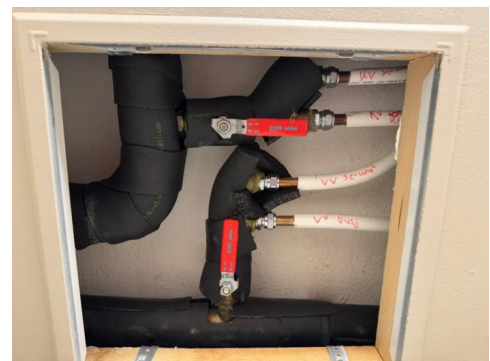
Stoppekran på eldre røropplegg gir en viss risiko for lekkasje og skader v/ bruk/testing. Jeg har derfor ikke testet at stoppekran fungerer.

Stoppekraner i himling på toalettrom.

- Det er ikke behov for utbedringstiltak siden anlegget fungerer i dag, men ut ifra alder kan skader plutselig oppstå på eldre anlegg.

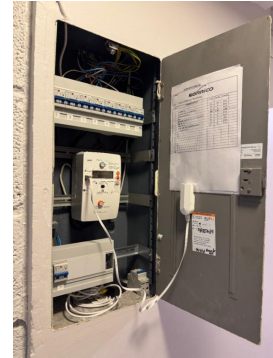
Det er ikke fremlagt samsvarserklæring på el.arbeid som er utført i regi av tidligere eier. El.anlegg får tilstandsgrad 2 ihht. standard (NS 3600) når det ikke foreligger samsvarserklæring på alt el.arbeid som er utført etter 1999.

Sikringskap i fellesarealer.
