# Tilstandsrapport

Risikovurdering for Anticimex boligselgerforsikring

Valenvegen 429  
3804 BØ I TELEMARK  
Gnr./Bnr.: 3/9  
Midt-Telemark kommune

Befaringsdato: 17.03.2025

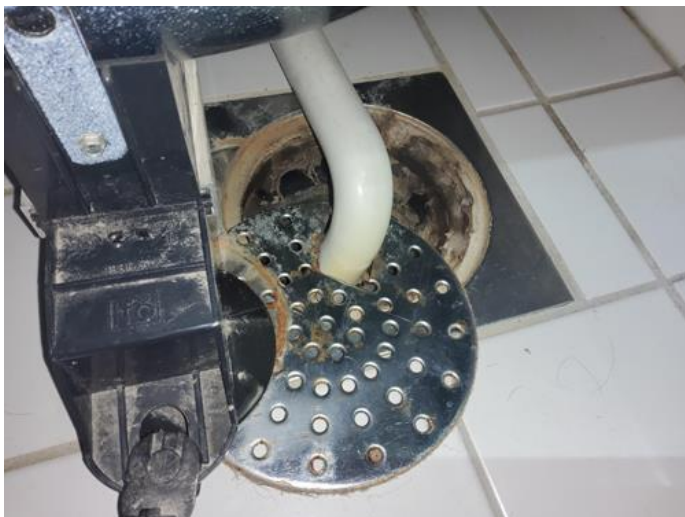
Beskrivelse - [Sluk bad]

Utførelsen med hensyn til bruk av slukmansjett og tettesjikt er uoversiktlig, og det kan derfor ikke verifiseres at løsningen er fullgod og sikker mot lekkasjer.

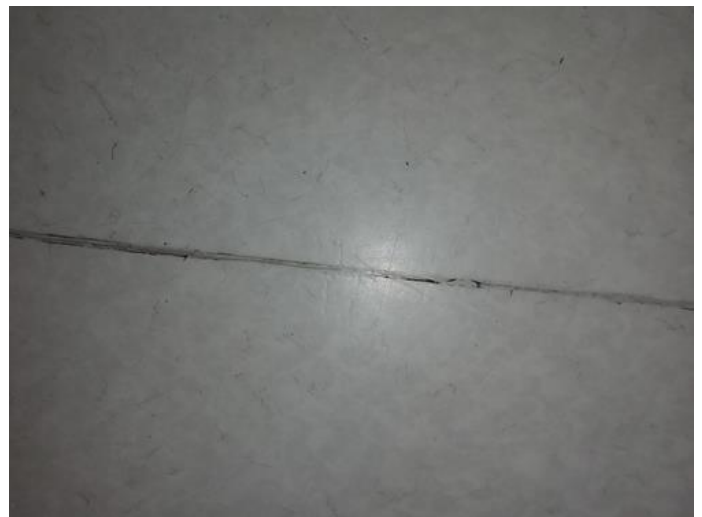
Utettheter i gulvbelegg(membran). Det er ikke etablert membran/tettesjikt på veggflater. Rommet tilfredstiller ikke krav til fukt og lekkasjesikkerhet.

Beskrivelse - [Eksempel på utettheter i gulvbelegg på bad/vaskerom]

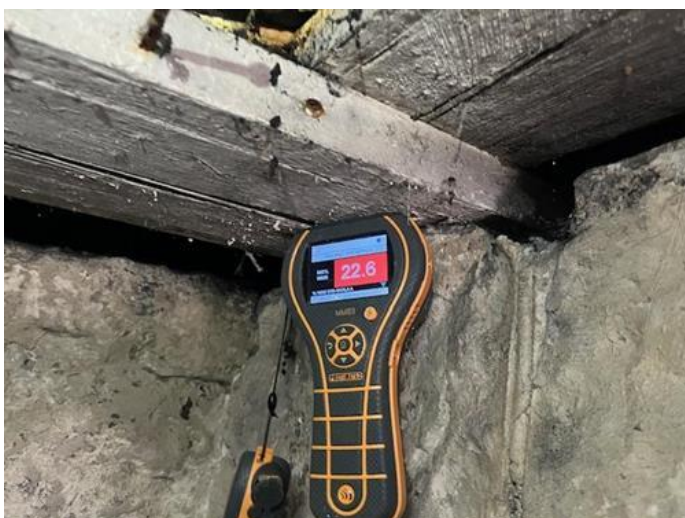
Kjelleren fremstår som fuktig. Det ble påvist stedvise råteskader, tilsig av fukt/vann og andre tegn på forhøyet fuktighet. Vektprosent i stubbloft/bjelkelag eksempelvis målt til over 20%.  
Det ble registrert spor/skader etter treskadeinnsjekter og spor etter gangere. Type og omfang er ikke kjent.  
Deler av konstruksjonen, eksempelvis bunnsviller er ikke tilgjengelig for inspeksjon grunnnet konstruksjonens oppbygning. Det vurderes at det er risiko for skjulte skader. Betonggulv er i dålig forfatning.

Rom under terreng (kjeller, underetasje, sokkeletasje) - [Fuktmåling i kjeller]

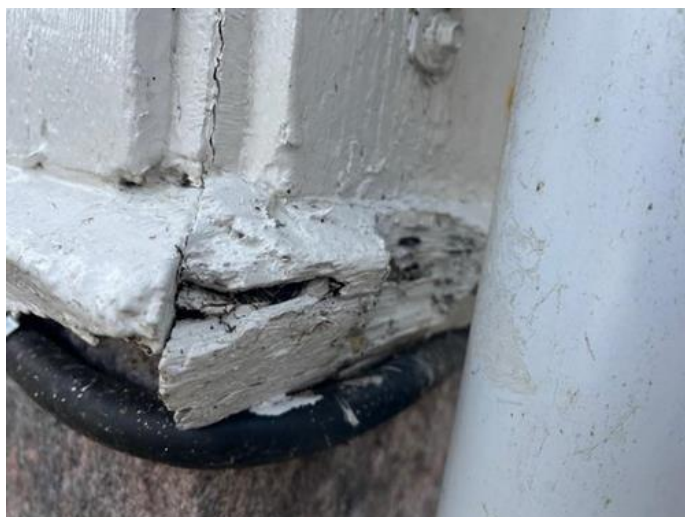
Det ble registrert råteskader i hjørne mot nord. Råteskader bør utbedres.

Helhetsvurdering - [Råteskader i hjørne ]

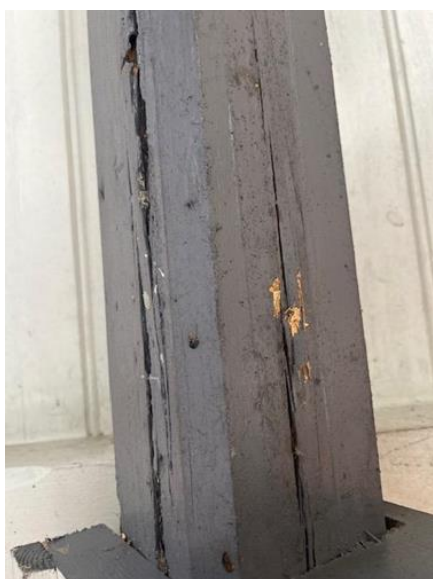
Det ble registrert stedvise spor/skader etter treskadeinsekter på deler av kledningen og i konstruksjonen ved balkong. Type og omfang er ikke kjent. Ytterligere undersøkelser anbefales og skader bør utbedres.

Helhetsvurdering - [Skader i konstruksjon ved balkong]
