Tilstandsrapport

Fritidsbolig

Steinhølmia 173, 6643 BØFJORDEN

gnr. 91, bnr. 74

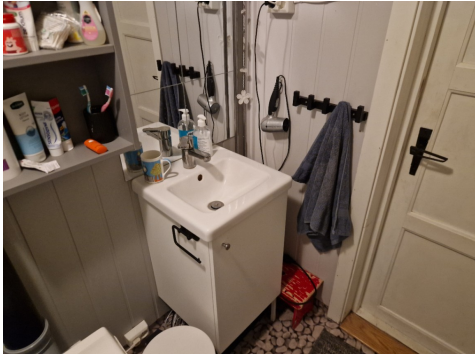
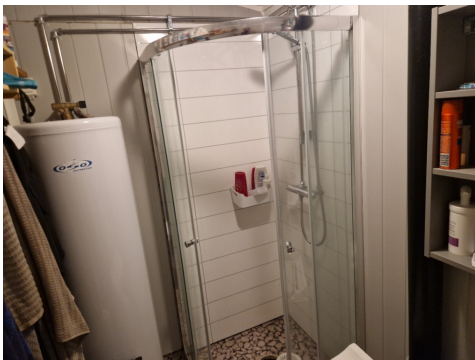
TG 2 Overflater vegger og himling

Manglende sokkellist og bruk av ikke-godkjente materialer i våtsone øker risikoen for fuktopptrekk og vanninntrengning, noe som kan føre til skjulte fuktskader, råte og redusert levetid på konstruksjonen. Det er risiko for fuktinntrengning. MDF plater egner seg ikke i et våtrom.

Det anbefales å etablere tett sokkellist i nedkant av baderomsplatene for å hindre fuktopptrekk. Panelplater i våtsone bør erstattes med godkjent våtromsløsning (f.eks. membran og flis eller våtromsplater med dokumentert tettesystem). Veggplater er ikke tette da det er skruerull i våtsone.

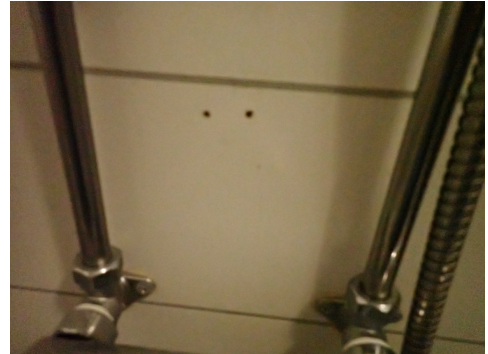
TG 2 Overflater Gulv

- Det er mulighet for at det kan forekomme vannlekkasje på våtrommet hvor vann ikke vil gå til sluk.
- Det er påvist at høydeforskjell fra topp slukrist til gulv/synlig topp membran ved dørterskel er mindre enn 25 mm.
- Det er påvist avvik i fallforhold til sluk i forhold til krav i forskrift på byggetidspunktet.

Sluk er avgrenset med høy kant (dusjnisse) nede ved gulv, det gjør at lekkasjevann vil renne ut av rommet i stedet for ned i sluk. Belegget er ikke sveiset eller tett i hjørner.

Dersom belegget ikke utbedres er det fare for at fukt vil trenge inn i konstruksjonen ved lekkasje.

- Det må foretas utbedring av fallforhold.
- Eventuelt lekkasjevann fra utstyr utenfor dusjsone vil ikke ha en naturlig vei til sluket. Dette kan føre til at vann samler seg på gulvet og potensielt renner ut av rommet eller trenger inn i konstruksjonen.
- Et bad med manglende/ redusert fall til sluk blir mindre funksjonelt og sikkert for brukeren. Dette kan medføre stående vann på gulvet, vann som ikke ledes effektivt til sluket, økt risiko for at vann renner ut av rommet og redusert sklisikkerhet på gulvet.

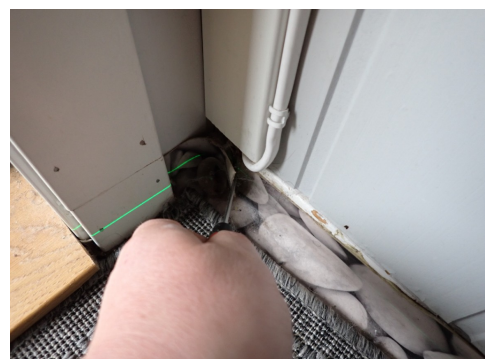
TG 3 Sluk, membran og tettesjikt

- Det er påvist mangelfull/feil utførelse rundt rørgjennomføringer e.l. som gir fare for fukt i konstruksjonen i våtsone.
- Det er påvist tegn på utettheter på våtrommet.

- Våtrommets tettesjikt/membran står foran utbedring/utskiftning.
- Utettheter i tettesjiktet på våtrommet kan føre til fuktskader i bakenforliggende konstruksjoner dersom det ikke blir foretatt tiltak på våtrommets tettesjikt.

Kostnadsestimat: 20 000 - 100 000
