# Tilstandsrapport

Risikovurdering for Anticimex boligselgerforsikring

Rønningslandvegen 51  
3804 BØ I TELEMARK  
Gnr./Bnr.: 13/8  
Midt-Telemark kommune

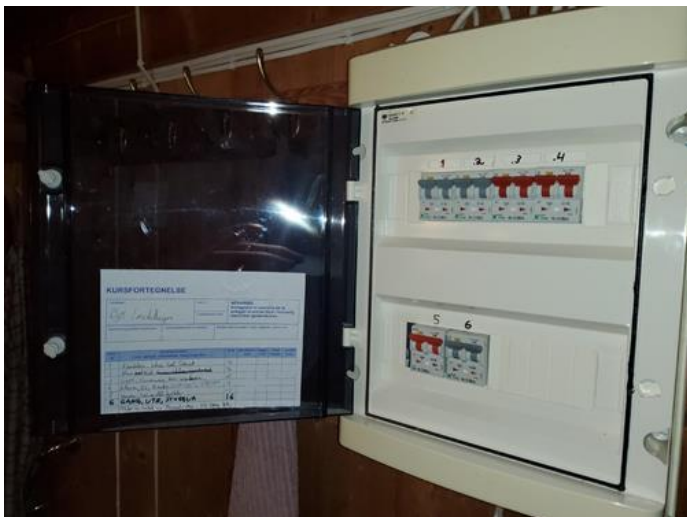
Beskrivelse - [Sikringsskap]

Med bakgrunn i ovennevnte avvik bør det gjennomføres en utvidet el-kontroll av en kvalifisert elektrofaglig person. Underliggende sjablongmessig prisanslag gjelder for el-kontroll.

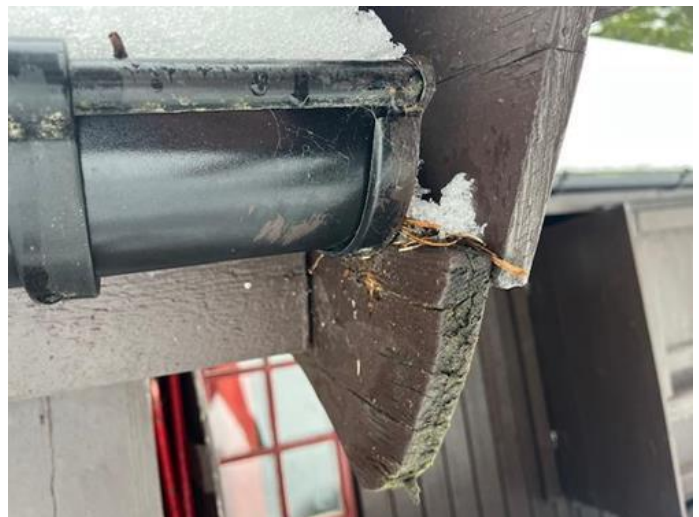
Råteskader på enkelte vindskier.

Konstruksjon - [Råteskader på vindski]

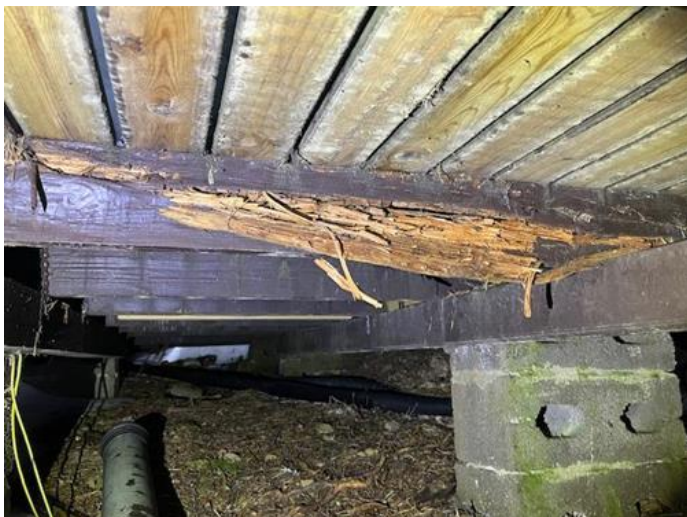
| TG 3 | Terrasser på terreng (understøttet av bjelker / pilarer) | Rekkverkshøyden er under 1,0 meter. Avvik fra dagens byggt teknisk forskrift.<br><br>Terrasse og dragere/bjelker har synlig nedbøyninger/skjevheter. En årsak kan være underdimensjonering.<br>Det ble i tillegg registrert råteskader i enkelte bjelker. Tiltak bør påregnes.<br>Sjablommessig prisanslag: kr 10 000 - 50 000 |

Terrasser på terreng (understøttet av bjelker / pilarer) -  
[Eksempel på råteskader terrasse]

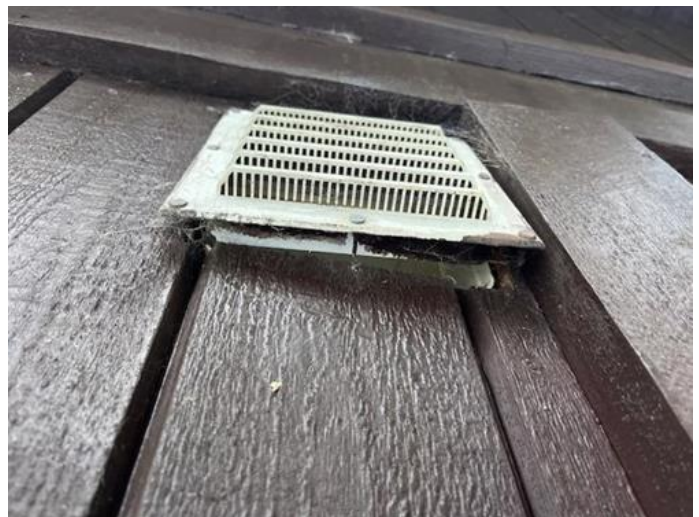
Yttervegger inkl. fasader og konstruksjon - [Løs sjalusirist  
ventil til soverom]
