# Tilstandsrapport

Horisontaldelt Tomannsbolig, Seksjon 1, seksjon 2 og 3, 4, 5.

Nordnesveien 60, 8450 STOKMARKNES

Oppdragsnr.: 21646-1128

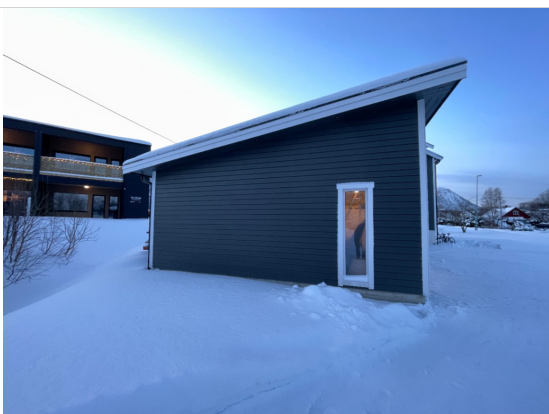
Det er innlagt strøm med egen tavle i garasjen, belysning innvendig og utvendig, det er også montert varmepumpe ca. 2021 i garasjen, det er innlagt vann til garasjen.

Bygget er ikke tilstandsvurdert ihht Forskrift til avhendingslova og NS3600. Dette er kun en enkel beskrivelse.

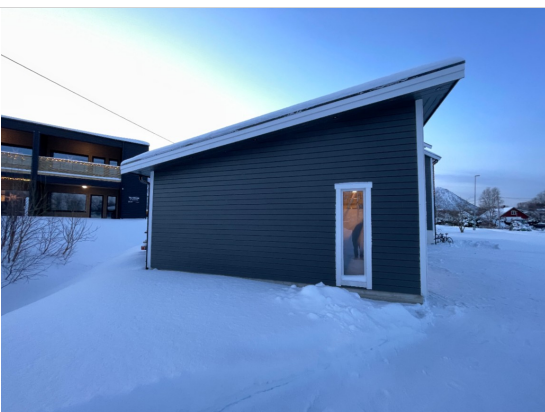
Det er innlagt strøm med egen tavle i garasjen, belysning innvendig og utvendig, det er også montert varmepumpe ca. 2021 i garasjen, det er innlagt vann til garasjen.

Bygget er ikke tilstandsvurdert ihht Forskrift til avhendingslova og NS3600. Dette er kun en enkel beskrivelse.
