# Arbos gate 1C 0368 OSLO

## Tilstandsrapport Eierskifte

Boligtype: Leilighet

Byggeår: 1897

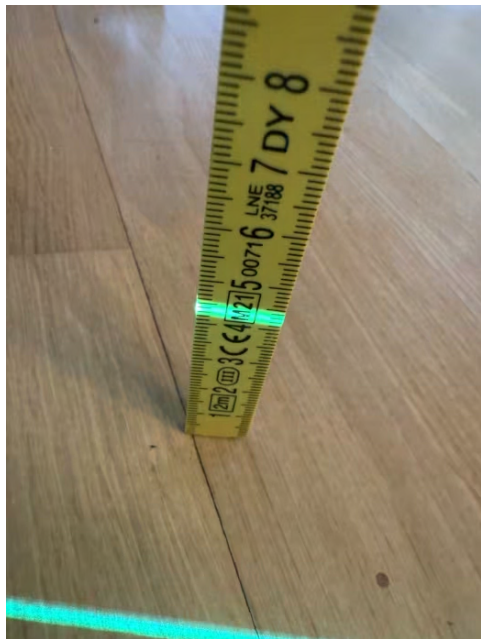
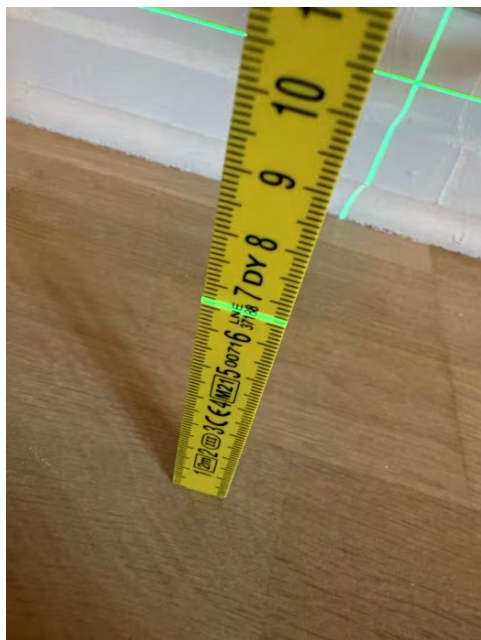
TG-2

Med bruk av nivelleringslaser ble det registrert totalt avvik på rommet mellom 15 og 30 mm, i tillegg til lokale skjevheter.

Ikke behov for umiddelbare tiltak men ved evt. legging av nytt gulv som stiller krav til planhet av underlaget, må tiltak påregnes.

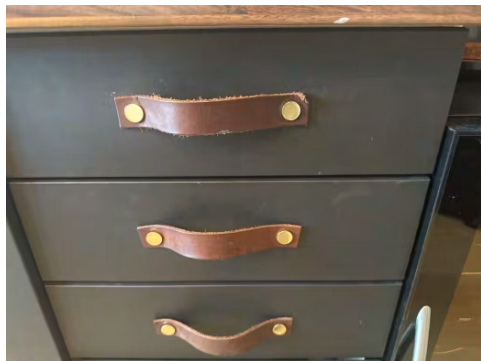
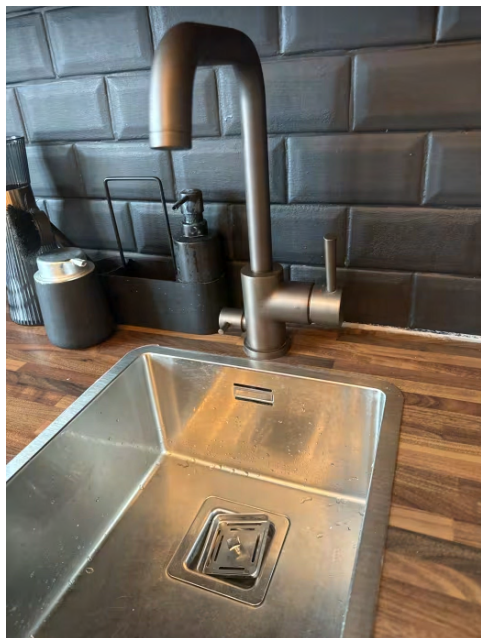
TG-2

Kjøkkeninnredning fra 2012 med benkestammer, veggstammer og høyskap med glatte fronter. Malte veggoverflater og underbelysning. Laminerte benkeplater. Nedfelt oppvaskkum i børstet rustfritt stål med 1-greps blandebatteri. Integrert induksjonstopp fra 2023, stekeovn, oppvaskmaskin, avsatt plass til kjøleskap. Veggmontert avtrekksventilator i børstet rustfritt stål. Praktisk kjøkken med god skap- og benkeplass.

Det anbefales å etablere mekanisk avtrekk. Det presiseres at det bør avklares med sameiet/borettslaget om muligheten for dette.

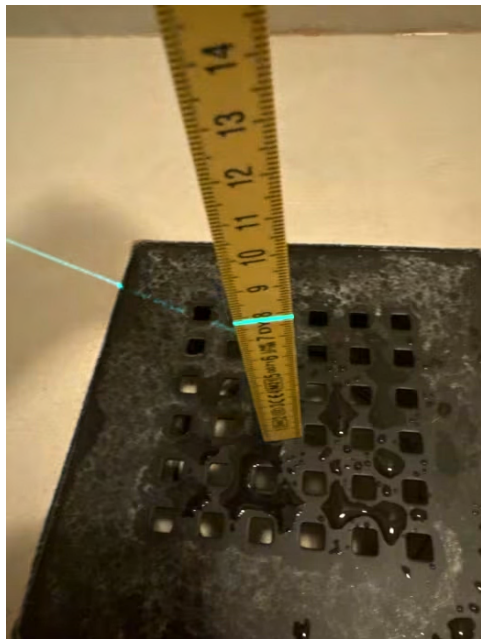
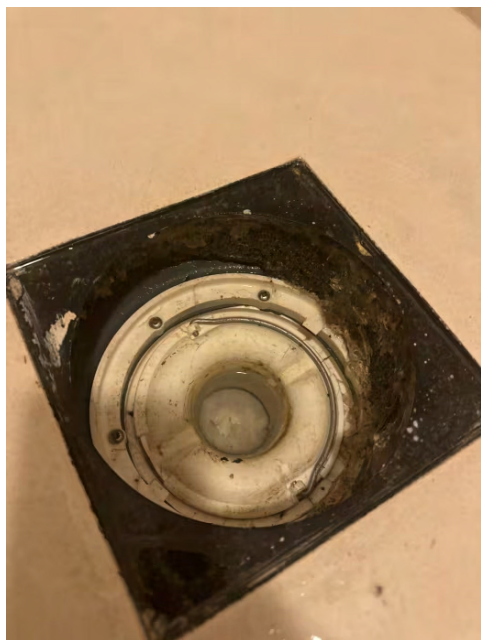
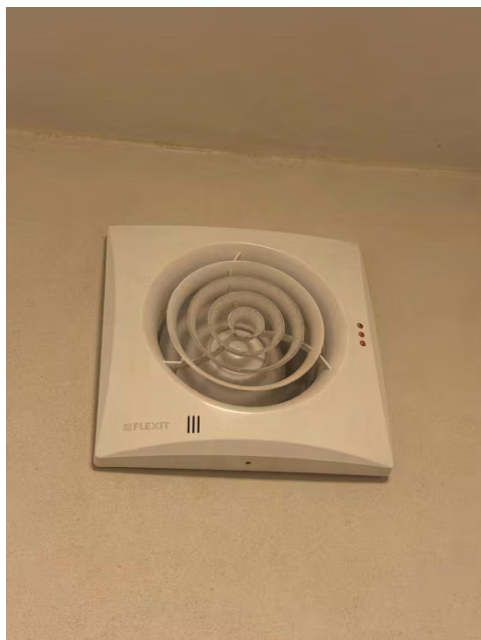
TG-1

Ved bruk av fuktindikator ble det ikke indikert noe forhøyede fuktindikasjoner i overflater i våtsone.

TG 2 på sluk, membran og tettesjikt på bakgrunn av manglende dokumentasjon. Det foreligger ikke dokumentasjon. ÅRSÅK: Til befaringsdagen foreligger det ingen dokumentasjon på utførelse/ type membran/ tettesjikt eller at membranen er tilpasset sluket. Det velges derfor tilstandsgrad 2 for å gjøre kjøper oppmerksom på risiko ved manglende dokumentasjon på utførelse. KONSEKVEN: Vær derfor oppmerksom på utførelsen da feil utførelse kan medføre lekkasjer til tilstøtende rom/ bygningsdeler eller redusert brukstid på membran/ tettesjikt. Normalt vil en membran fungere i 10 - 20 år forutsatt riktig utført, det må derfor finnes dokumentasjon for å vurdere hva som er utført og hvordan utførelsen er utført.

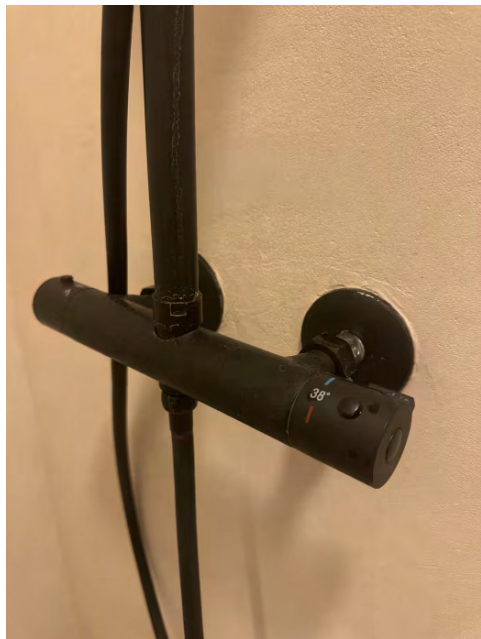
Det er etablert servantskap, klosett med innebygd sistene, og dusjgarnityr.

Det er ikke etablert noen dreksåpning for synliggjøring av eventuell lekkasje fra innebygget sisterner, og det er ikke framlagt noen dokumentasjon på annen godkjent løsning.

Dokumentasjon av annen godkjent løsning for innebygget sisterner bør fremskaffes.

Det bør vurderes å etablere en Waterguard i tilknytning til innebygget sisterner uten dreksåpning.
