Adresse: **Heivegen 275, 3840 Seljord**

# Tilstandsrapport

Risikovurdering for Anticimex boligselgerforsikring

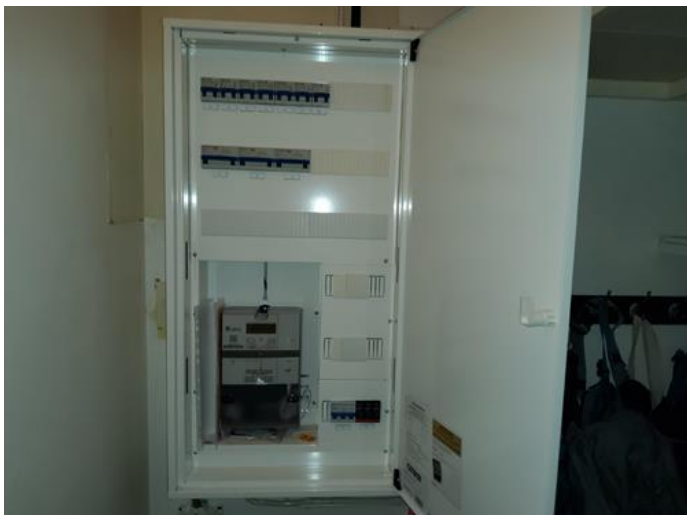
| TG 2 | Forenklet vurdering av det elektriske anlegget | <p>Det er kun fremlagt samsvarserklæring på deler av utførte arbeider på det elektriske anlegget (tilstandsgrad settes i henhold til NS3600).</p> <p>Selger opplyser om at det ikke er kjent om gulvvarme i kjellerstue virker.<br/>Det ble registrert løse ledninger i kjellerbod.<br/>Med bakgrunn i ovennevnte avvik bør det gjennomføres en utvidet el-kontroll av en kvalifisert elektrofaglig person.</p> |

Elektrisk anlegg - [Sikringsskap]

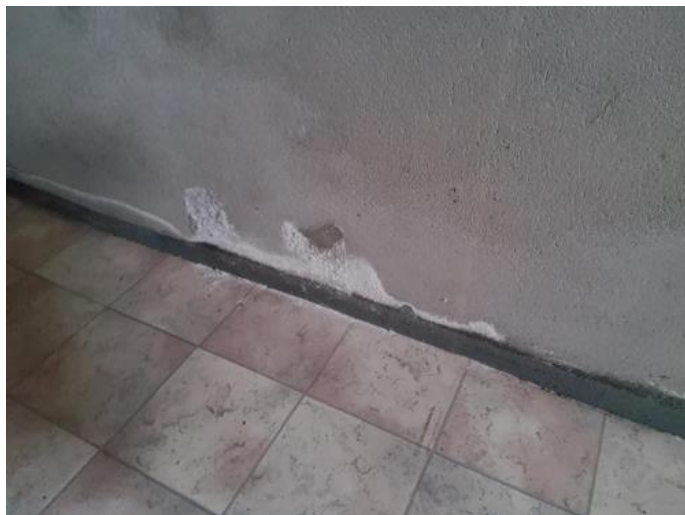
| | TG 2 | Overflater vegger | <p>Salt/kalkutslag observert i bunn av murvegger. Tyder på fuktvandring i konstruksjonen. Tiltak for å stoppe fukt bør påregnes.</p> <p>Det ble registrert stedvise riss/sprekker. Eksakt årsak er ikke kjent. Krever oppfølging med jevnlig ettersyn</p> <p>Entredøren mangler belistning på befaringsdagen. Selger opplyser om at døren skal listes før salg.</p> |

Overflater vegger - [Eksempel på salt/kalkutslag]

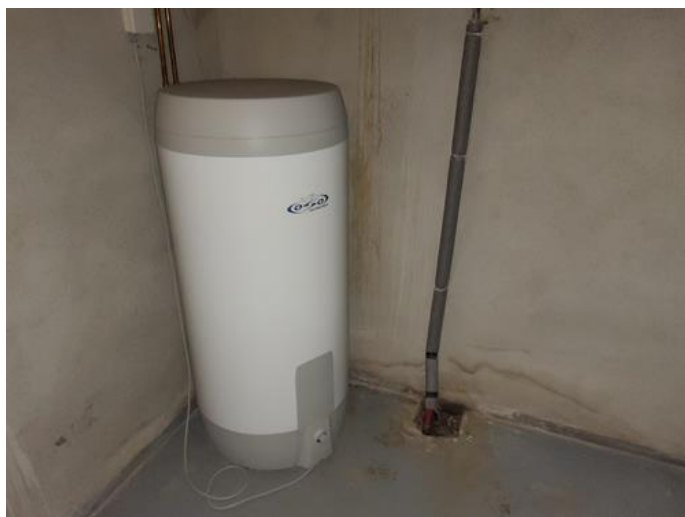
| | Varmtvannsbereder (Sjekkpunkter utover det som er inkludert i andre rom) | Varmtvannsbereder er plassert i rom uten sluk/overløp eller annen sikring mot fuktskader. Konsekvens kan være at det oppstår fuktskader hvis lekkasje fra varmtvannsbereder skulle oppstå. Tiltak anbefales. |

Hovedstoppekran - [Hovedstoppekran og varmtvannsbereder]

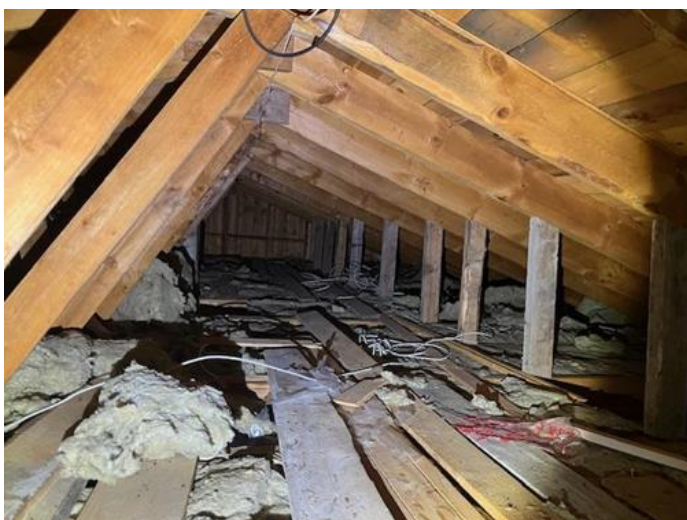
| | Overflater vegger/undertak | Våte fuktmerker observert i undertak i område ved ventilasjonskanaler fra bad. Årsak bør avklares og videre fuktilførsel bør stoppes. |
| | Kontroll av diffusjonssperre | Det er registrert utettheter /stedvis manglende dampsperre/plast mellom kald og varm sone, blant annet ved downlights. Konsekvens er fare for kondensering. Det er ikke observert skader eller symptomer på skader, men skader kan ikke utelukkes. Ytterligere undersøkelser og eventuelle tiltak bør derfor påregnes. |

Loft - uinnredet / råloft - [Loft]
