Vikeråsen 20D - Nabolaget Okseviken - vurdert av 55 lokalkjente

# Tilstandsrapport

Risikovurdering for Anticimex boligselgerforsikring

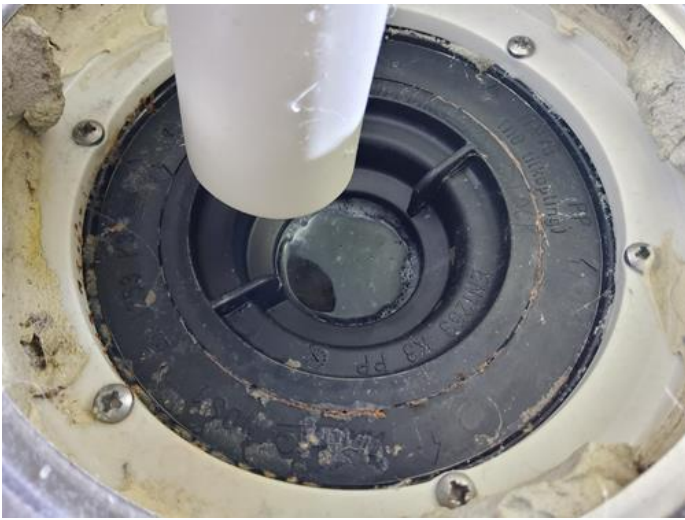
Lokalfall til sluk er på tilfeldig sted målt til ca. 6 mm over en avstand på 80 cm. Dette er mindre enn hva som ideelt anbefales, men grunnet bruk av dusjkabinett er forholdet ikke vurdert til å være et vesentlig avvik. Forutsetter videre bruk av dusjkabinett.

Beskrivelse - [Sluk i bad.]

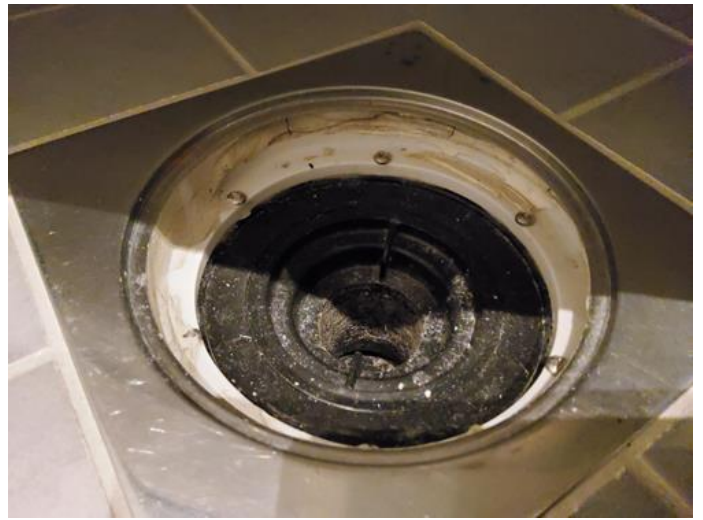
Fallforhold (gulv)	Nivåforskjell mellom topp overflate gulv ved døråpning og overflate gulv ved sluk er målt til ca. 23 mm. Dette er vurdert som tilfredsstillende med hensyn til lekkasjesikring.

Membran, tettesjikt og overgang til sluk. - [Sluk i vaskerom.]

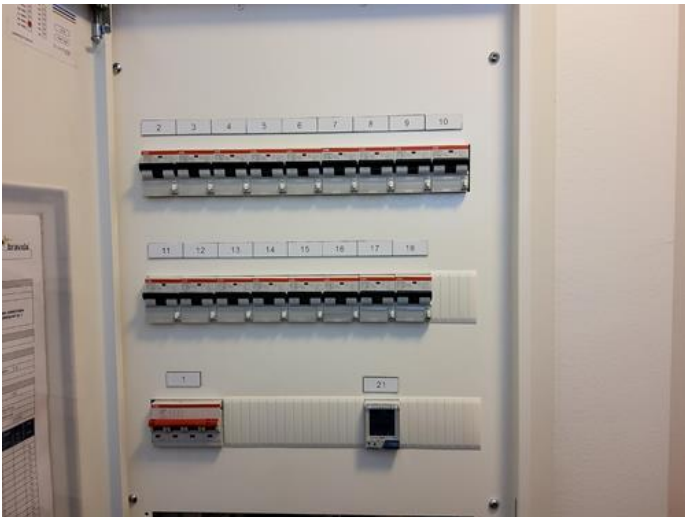
Elektrisk anlegg - [Sikringskap. ]

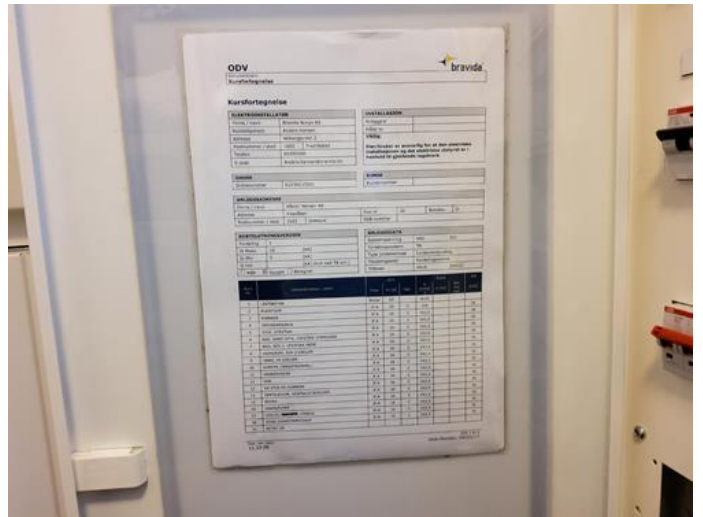
Elektrisk anlegg - [Kursfortegnelse. ]
