# Tilstandsrapport

Leilighet.

Kyrkjevegen 87, 6230 SYKKYLVEN

Befaringsdato: 08.01.2025

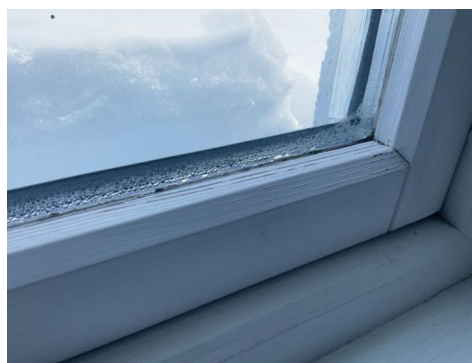
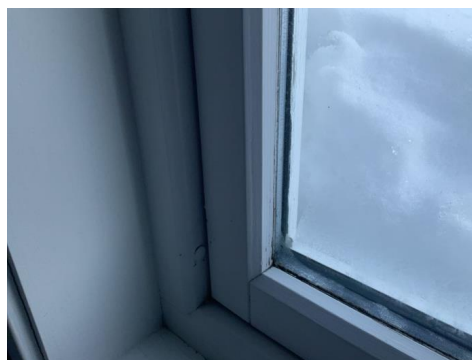
**Vurdering av avvik:**

- Det bør gjøres tiltak for å bedre ventilering av rommet.
- Kondensering på enkelte glass har medført fuktskader i treverk som kan medføre utskiftningsbehov av enkelte vinduer.

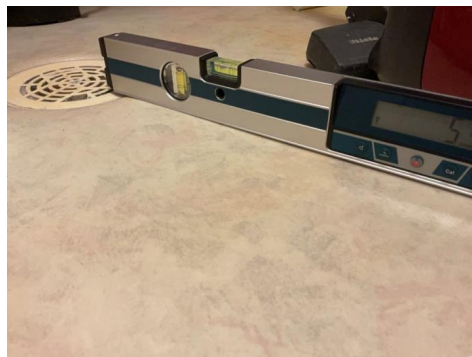
### KJELLER > VASKEROM

## ! TG 2 Sluk, membran og tettesjikt

#### Vurdering av avvik:

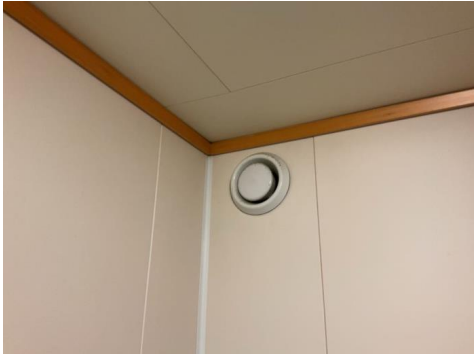
## KJELLER > VASKEROM

### ! TG 1 Tilliggende konstruksjoner våtrom

Hulltaking er ikke foretatt da det ikke er fysisk mulig pga tilliggende konstruksjoner.  
Våtsone er beliggende mot murvegger/ fellesarealer.  
Det er ved visuell kontroll og fuktsøk ikke registrert unormale forhold.

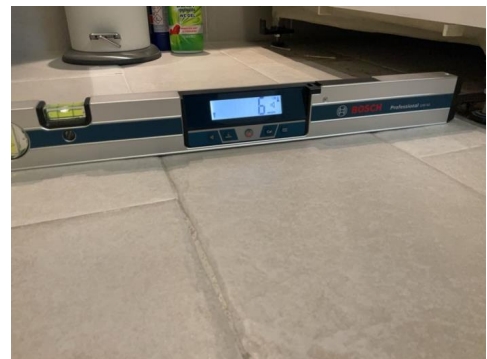
## KJELLER > BAD

### ! TG 2 Sluk, membran og tettesjikt

#### Vurdering av avvik:

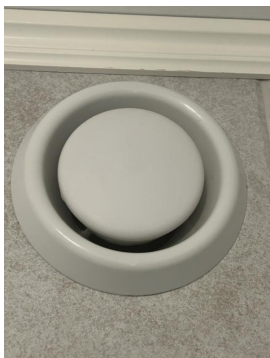
## KJELLER > BAD

## ! TG 1 Tilliggende konstruksjoner våtrom

Hulltaking er ikke foretatt da det ikke er fysisk mulig pga tilliggende konstruksjoner. Badet er beliggende med vegger mot murvegger og fellesarealer. Det er ved visuell kontroll og fuktsøk ikke registrert unormale forhold.

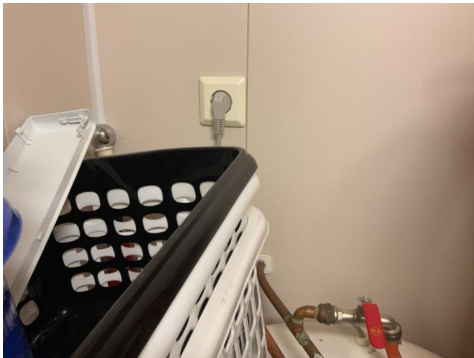
## TG 2 Elektrisk anlegg
