# Tilstandsrapport

Risikovurdering for Anticimex boligselgerforsikring

Spireaveien 18C  
9515 ALTA  
Gnr./Bnr.: 33/672  
Andelsnr./Aksjenr. : 18/18  
Alta kommune

Befaringsdato: 08.01.2025

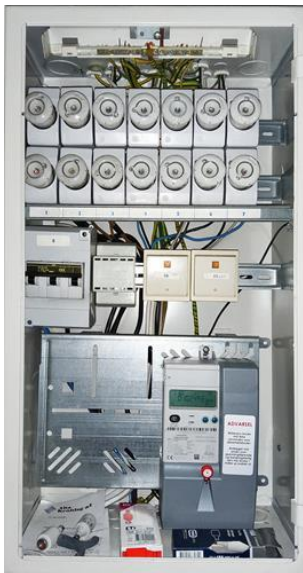
*Forenklet vurdering av det elektriske anlegget -  
[Sikringsskap]*

Forenklet vurdering:  
Er det synlige tegn til merker på kontakt (plugg) til varmtvannsbereder: Nei.  
Er det synlige tegn på varmeskader (termiske skader): Nei.  
Er det synlige tegn på utette kabelinnføringer i inntak og/eller sikringsskap: Nei.

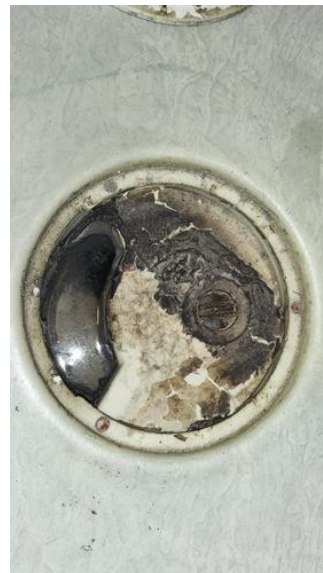
*Kommentar - [Sluk vaskerom]*

Det ble registrert høy slitasje og enkelte skader på synlige overflater. Det er ikke benyttet tettesjikt/membran på veggflater, noe som gjør at gjeldende krav for våtrom ikke er oppfylt. Ventilasjonen vurderes ikke til å være tilstrekkelig.

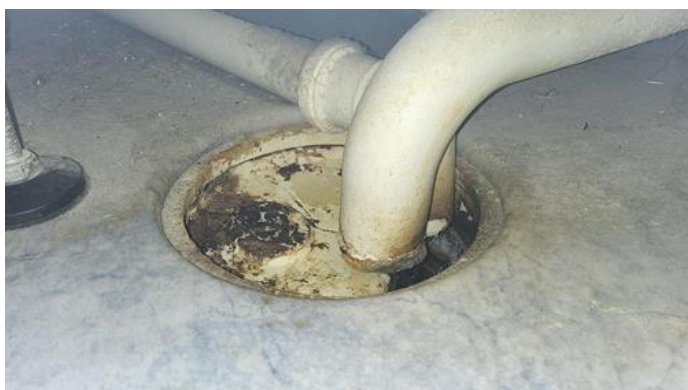
*Helhetsvurdering - [Sluk bad]*

Det ble registrert slitasje, elde og lignende avvik på synlige overflater.  
Baderomsplater er ikke montert iht. monteringsanvisning. Platene er montert uten bruk av bunnlist og elastisk fugemasse i underkant av baderomsplater. Fallforhold i sluksonen fører ikke til tilfredsstillende avrenning av bruksvannet i nedslagsfeltet. Videre bruk av dusjkabinett må påregnes.

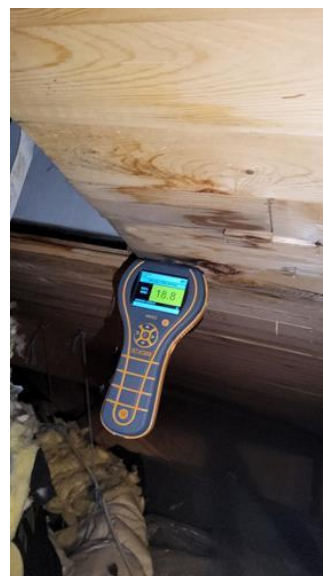
*Overflater vegger/undertak - [Fuktmerker i taktro]*

| | TG 2 | Overflater vegger/undertak | Synlige fuktmerker på taktro ved luftehatt er registrert. Det ble ikke påvist synlige skadesymptomer av større betydning, men det ble målt moderat/forhøyet fuktinnhold i taktro (piggmåling: 18,8 vektprosent). Målingen gir kun et øyeblikksbilde av forholdene og kan for eksempel endre seg med årstider, fukt- og temperaturforhold. Det er ikke kjent om forholdet fortsatt er i utvikling. Eksakt årsak er ikke kjent. Ytterligere undersøkelser bør påregnes. |
