# Tilstandsrapport

Boligbygg med flere boenheter

Lillehaugen 28, 6230 SYKKYLVEN

Rapportdato: 07.04.2025

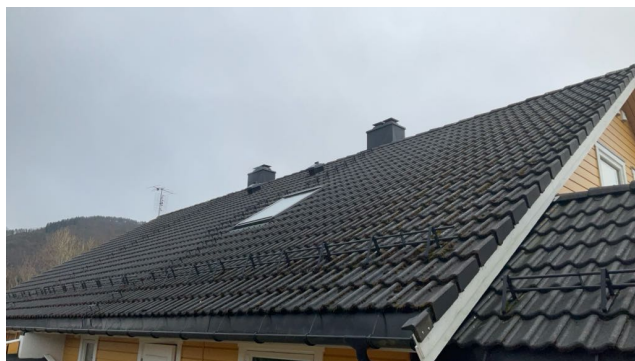
Det er på denne boligen ikke funne det forsvarlig å forta kontroll av taktekket fra selve taket, taket er bratt og det er stor høyde til terreng.

Forhold som knytter seg til taktekket vil være et anliggende for sameiet.

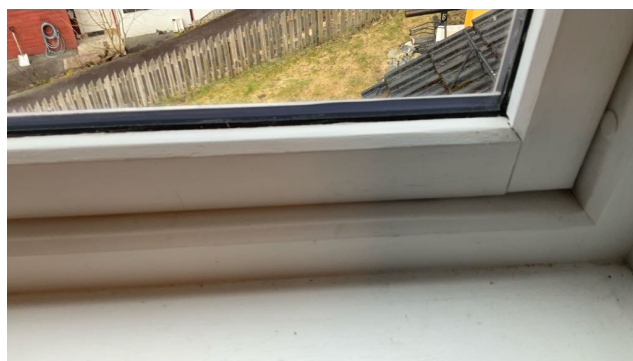
- Karmene i vinduer er slitte og det er sprekker i trevirket.

Det må påregnes vedlikehold ved vinduer.

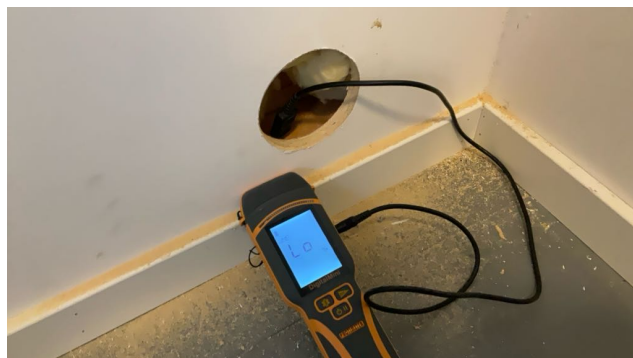
## ! TG 0 Tilliggende konstruksjoner våtrom

Hulltaking er foretatt i gangveggen, på baksiden av dusjen. Det er i forbindelse med hulltakingen ikke påvist unormale forhold.

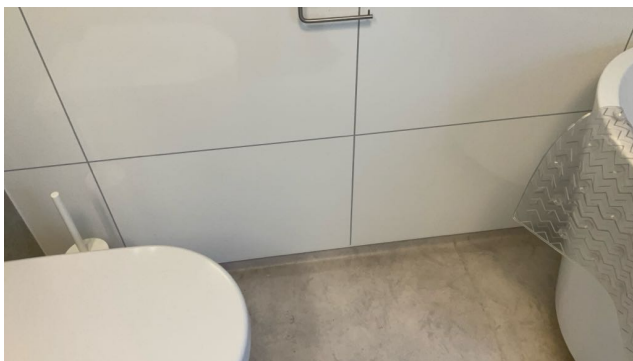
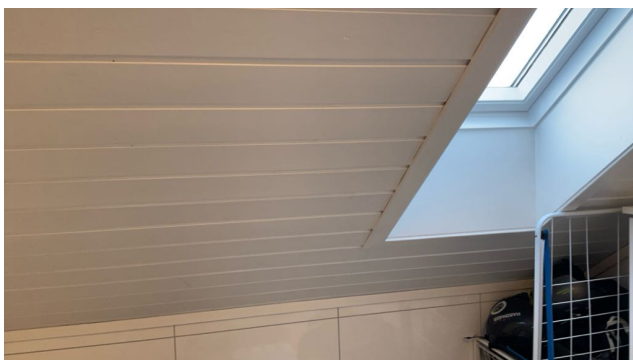
### ! TG 3 Overflater Gulv

Det er viktig at sluker har god adkomst for jevnlig rengjøring og kontroll. Dette for å hindre oppflømming og videre risiko for skader/ følgeskader ved at vann renner til naborom.

**Kostnadsestimat: 50 000 - 100 000**

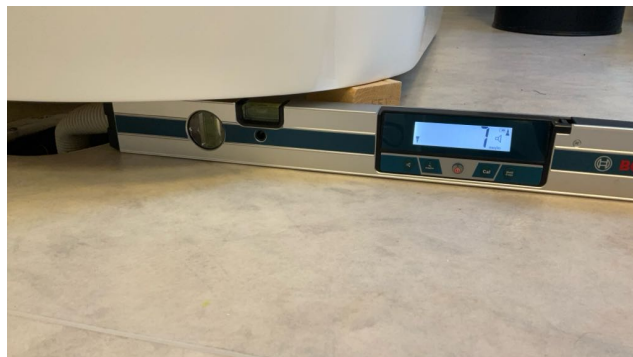
### ! TG 2 Sluk, membran og tettesjikt

Det vises til de tidligere nevnte forhold om at det har vært en lekkasje fra dette badet.

- Installering av tett dusjkabinett anbefales.
- Overvåk tilstanden jevnlig. For å få tilstandsgrad 0 eller 1 må tettesjiktet skiftes ut, men tidspunktet for når dette er nødvendig er vanskelig å si noe om.
