# Tilstandsrapport

Risikovurdering for Anticimex boligselgerforsikring

Grunningsdalsvegen 380  
3840 SELJORD  
Gnr./Bnr.: 54/1  
Seljord kommune

Befaringsdato: 21.01.2025

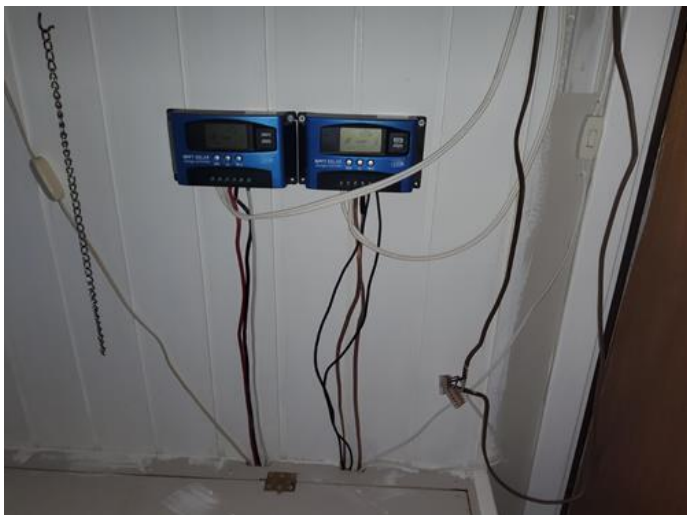
| | TG 2 | Forenklet vurdering av det elektriske anlegget | Det opplyses om at det er utført egeninnsats ved installering av det elektriske anlegget, med den risiko dette innebærer. Det gjøres oppmerksom på at det ikke er lovstridig å installere lavvoltsanlegg ved egeninnsats eller ufaglært arbeid så lenge vilkårene i loven er oppfylt. Om vilkårene er oppfylt bør undersøkes videre. |

*Elektrisk anlegg - [Elektrisk anlegg]*

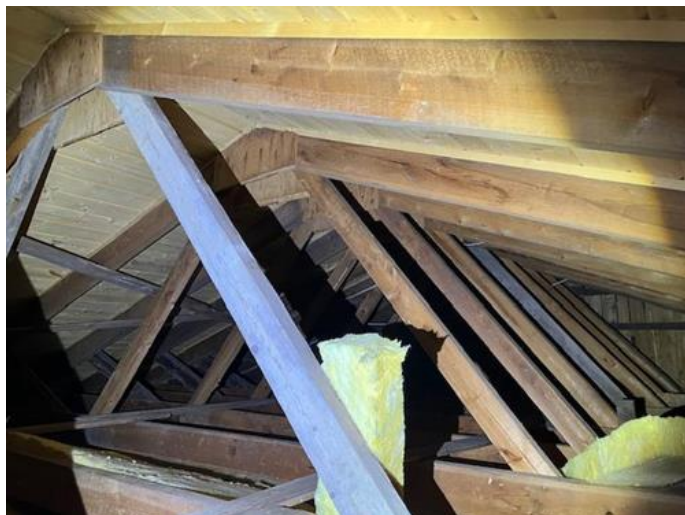
| | TG 2 | Helhetsvurdering | Luftespaltene mellom taksperrene er i hovedsak tett, noe som fører til redusert ventilering av kaldtloftet. Tiltak anbefales for å sikre tilstrekkelig ventilering av loftet.<br><br>Eventuell damperre er ikke mulig å undersøke grunnet konstruksjonens oppbygning. Ytterligere anbefales slik at tiltak kan iverksettes ved behov.<br><br>Takkonstruksjonen fremstår som noe enkel med diverse ufagmessig/provisoriske løsninger. Takkonstruksjonen er bygget på 3 tidligere brakker som utgjør hytten. Det ble registrert stedvise skjevheter/nedbøyninger.<br><br>Det ble registrert spor etter gnagere. Omfang og aktivitetsnivå er ikke kjent. Tiltak anbefales. |

*Loft - uinnredet / råloft - [Loft]*

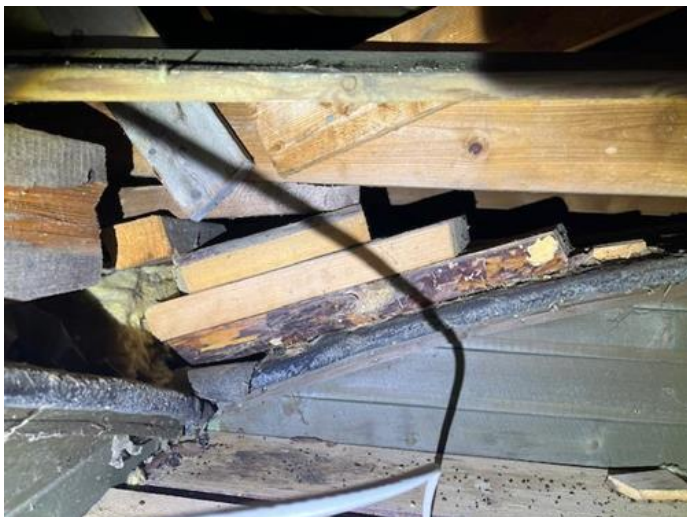
*Loft - uinnredet / råloft - [Eksempel på provisorisk løsning, loft]*

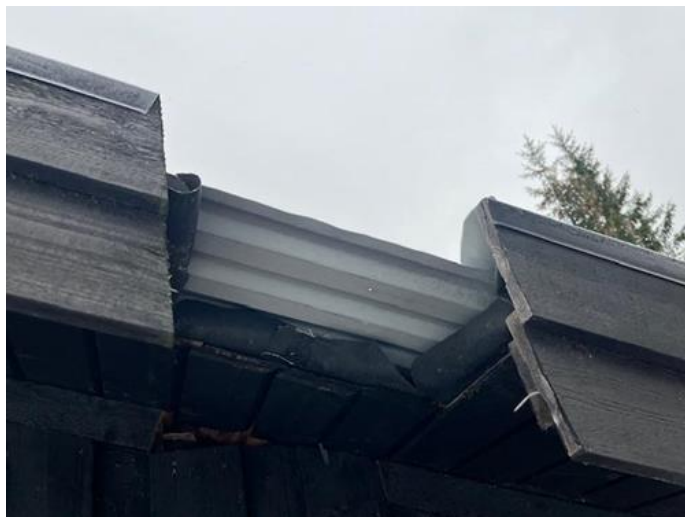
| TG 3 | Tekking (undertak, lekter og ytterteking) | Det er hull i taktekingen etter tidligere installasjoner/gjennomføringer. Det er fare for vanninndriv og skader.<br>De ble registrert fuktmerker i det aktuelle område. Tiltak bør påregnes.<br>Sjablommessig prisanslag: kr 10 000 - 50 000 |

*Kommentar - [Taktekking]*

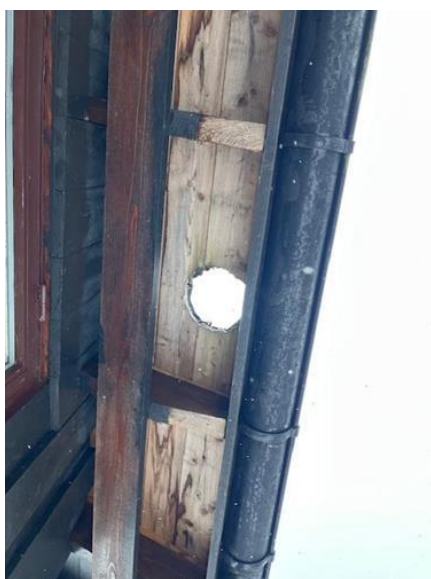
*Kommentar - [Hull i tak]*

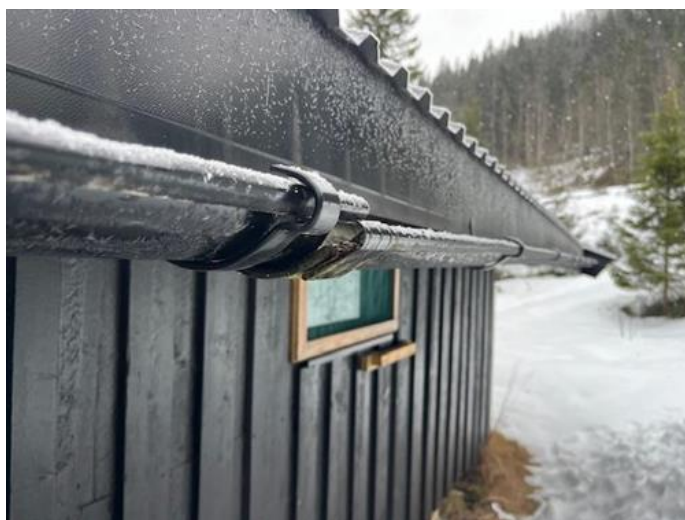
| | Beslag, renner, nedløp og snøfangere | Takrenner har deformasjoner/skader og utette skjøter. Taknedløp er for korte og mangler utkast.<br>Tiltak bør påregnes.<br><br>Snøfangerutstyr ikke etablert. Tiltak anbefales. |

*Kommentar - [Takrenne]*

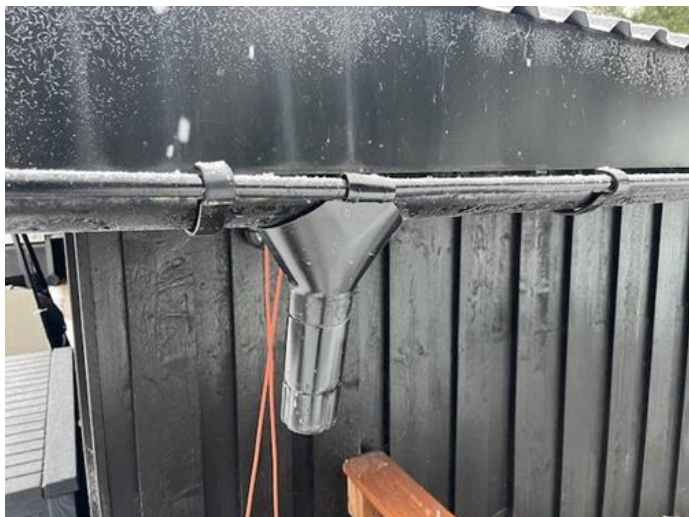
*Kommentar - [Takrenne/nedløp]*

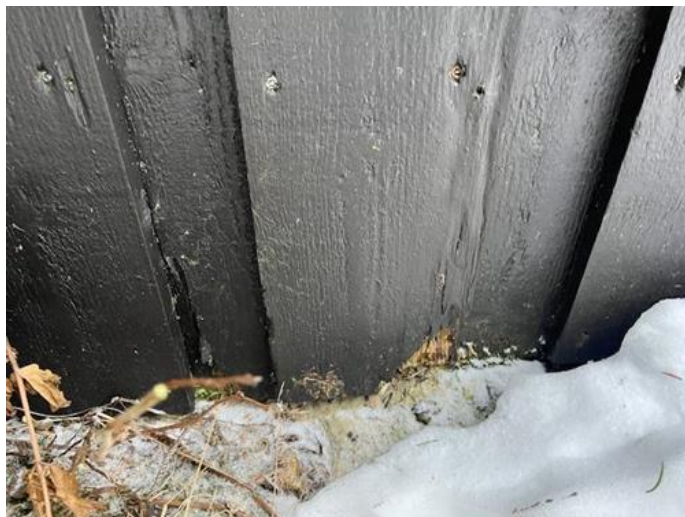
| | TG 2 | Helhetsvurdering | <p>Utvendige fasader bærer preg av slitasje og elde. Det registreres blant annet tørrsprekker og stedvis råteskader. Eksempelvis er råteskader observert i bunn ev enkelte kledningsbord og rundt enkelte vinduer.</p> <p>Det ble registrert glippe mellom kledningsbord og synlig eksponert isolasjon på gavelvegg mot syd.</p> <p>Utførelsen på vedbod bærer preg av ufagmessig utførelse. Deler av konstruksjonen er avsluttet nær bakke noe som vil forkorte levetiden på materialet. Det ble registrert råteskader i det aktuelle område.</p> <p>Tiltak bør påregnes.</p> |

*Kommentar - [Eksempel på råteskader]*

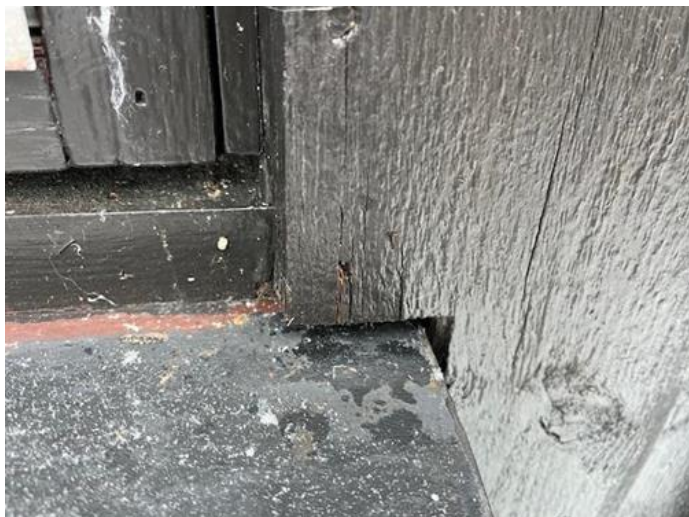
*Kommentar - [Eksempel på råteskader]*

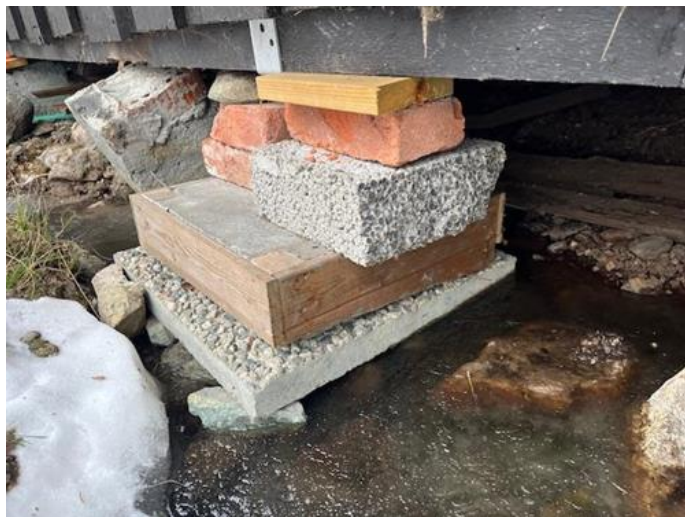
**TG 3** Fundamenter | Enkelte søyler/pilarer har skjevheter og skader. Det er ufagmessige/provisoriske undersøttelser under hytten. Tiltak bør påregnes. Sjablongmessig prisanslag: kr 50 000 - 100 000

*Kommentar - [Eksempel på søyle ]*
