## **Bregneveien 14**

# Tilstandsrapport

Bregneveien 14, 1664 ROLVSØY

Oppdragsnr.: 20043-2122

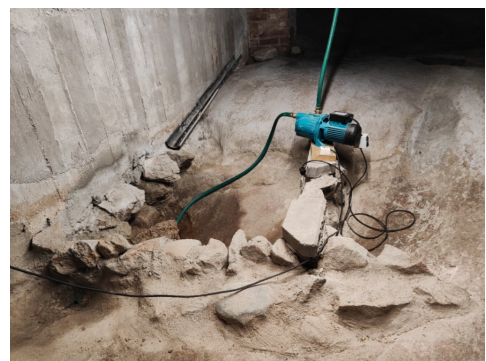
Kommer litt fukt inn langs fjellet som samler seg i en fjellkulp, eier har pumpet ut dette etter behov.

Fjellkulp med vannpumpe.

Holde øye med og pumpe ut vann etter behov.
