Tilstandsrapport

Enebolig

Granåsen 6, 6222 IKORNES
  SYKKYLVEN kommune

Befaringsdato: 04.03.2026

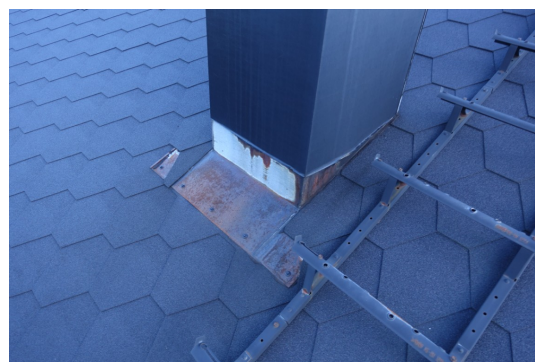
Det er registrert en del rustskader på enkelte beslag og takhatter.

Det bør vurderes utskifting eller utbedring av beslag og takhatter med rustskader for å hindre videre forringelse og lekkasjer.

Konsekvensen av manglende tiltak kan være økt risiko for vanninntrenging og skader på underliggende konstruksjoner.

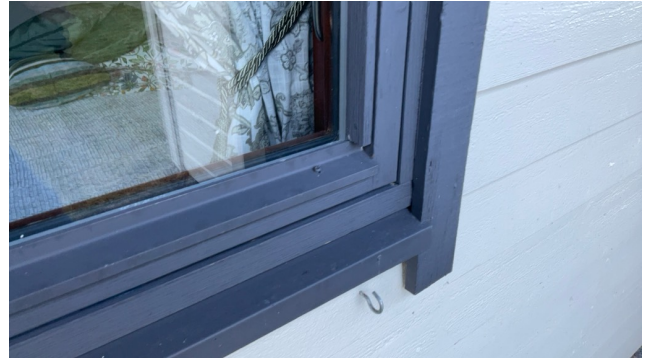
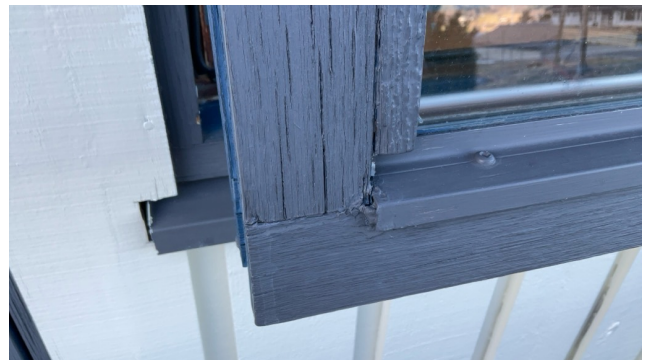
TG 2 Dører

- Karmene i dører er værslitte utvendig og det er sprekker i trevirket.

Det må påregnes vedlikehold og oppgraderinger av dørkarmen og treverk for å hindre ytterligere forvitring og sprekker.

Dersom tiltak ikke utføres, kan dette føre til økt fuktpåvirkning, råteskader og redusert levetid på dørene.

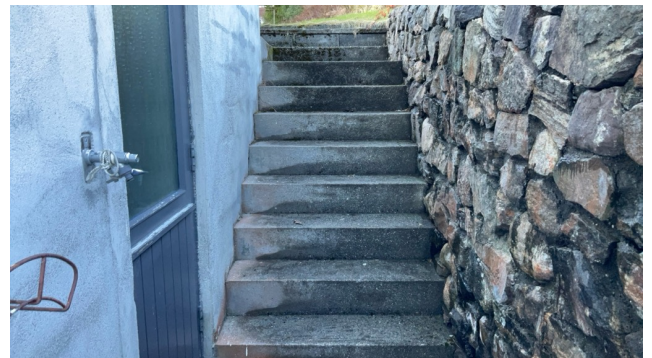
! TG 2 Garasje

Det er registrert horisontale riss i muren.

Det bør gjennomføres utbedring av horisontale riss i muren og tiltak mot saltutslag og avflassing i nedkant av murvegger for å hindre videre forringelse av konstruksjonen.

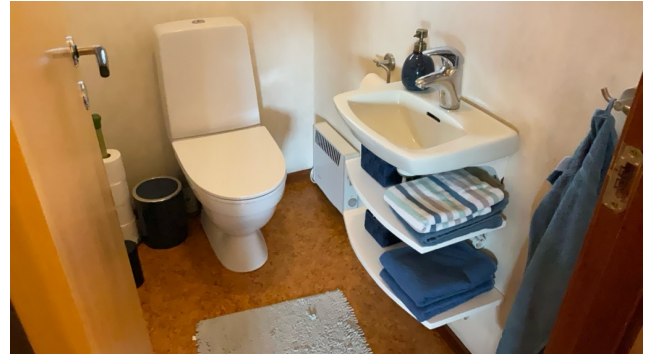
TEKNISKE INSTALLASJONER

- Tidspunkt for utskiftning av vannledninger nærmer seg.
- I forbindelse med oppgradering av våtrom vil det være naturlig med utskiftning av rør.

Eldre vannrør har blant annet større sannsynlighet for lekkasjer, noe som kan føre til omfattende og kostbare vannskader i boliger. Det må monteres vassmåler i boligen.
