| Meglerfirma | Partners Bergen AS | Oppdragsnr. | 197250003 |
| Adresse | Engeveien 12 | | |

# Tilstandsrapport

Befaringsdato: 13.01.2025

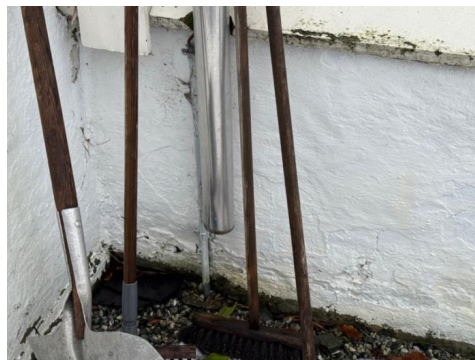
Nedløpsrør er avsluttet inntil grunnmuren v/ inngangsparti. Det fører til unødvendig fuktpåvirkning inntil grunnmuren i det aktuelle område. Nedløpsvann bør ledes vekk i rør og vekk fra grunnmuren.

- Det bør lages system for bortledning av vann fra taknedløp ved grunnmur.

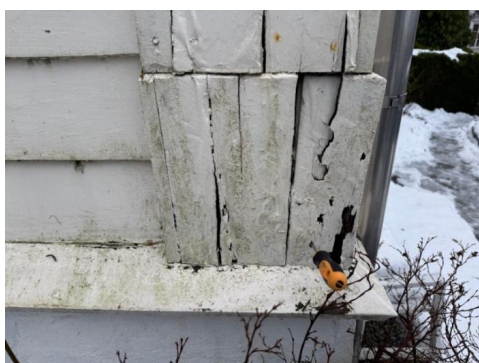
- Det er påvist spredte råteskader i bordkledningen.
- Det er ingen eller liten lufting i nedre kant av kledning mot grunnmur.
- Det er ingen musesperre i nedre kant av konstruksjon.
- Det er påvist andre avvik:

Råteskader i hjørnebord.

- Råteskadet trekledning må skiftes ut.
- Andre tiltak:

Dersom det skal foretas fasadeoppgradering må det tillages musebånd bak nederste kledningsbord og etablere god lufting mellom kledning - vindtetting.

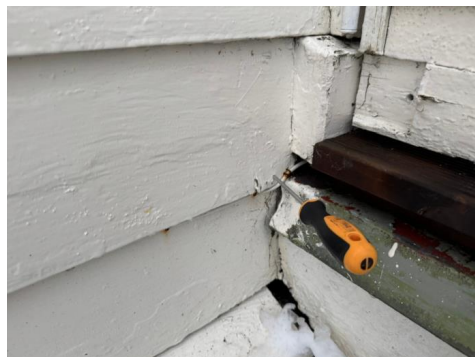
Råteskader i kledningsbord.

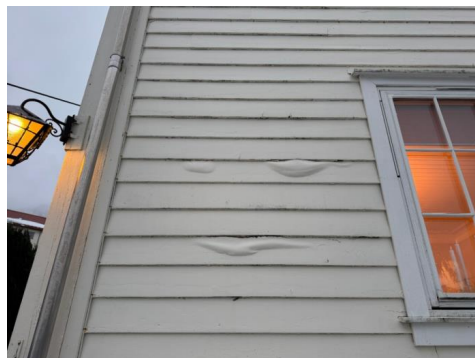
Malingsblærer på fasade.

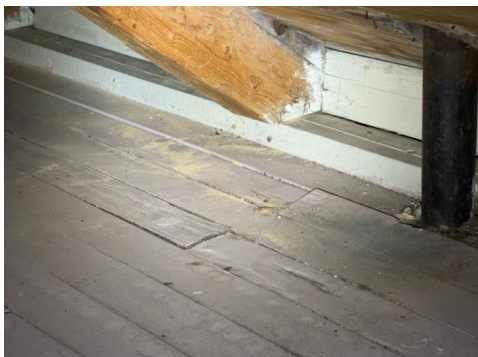
Det er misfarging i sutak noen steder. Det er ikke tegn til plast/dampspærre i himling i 2-etg. Det øker faren for kondens på vinterstid. Synlig mitdryss ble observert. Dvs. at det er aktiv mit i trevirke. Det er viktig å holde lavt fuktnivå og ha god lufting på koffertloft for å forebygge skader. Det er ikke unormalt med mit i takkonstruksjon i bygninger fra denne tiden på vestlandet.

Mitdryss på loft.

Pga takets alder: Takkonstruksjonen bør jevnlig kontrolleres og det bør utføres utbedringer v/ behov.

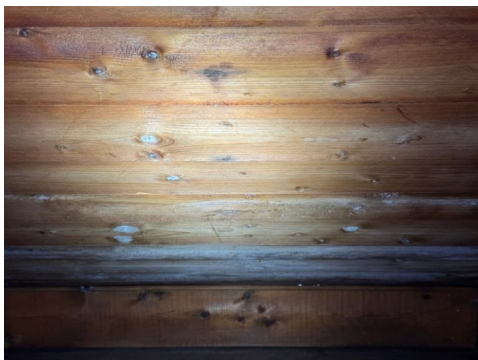
Misfarging i sutak på loft.

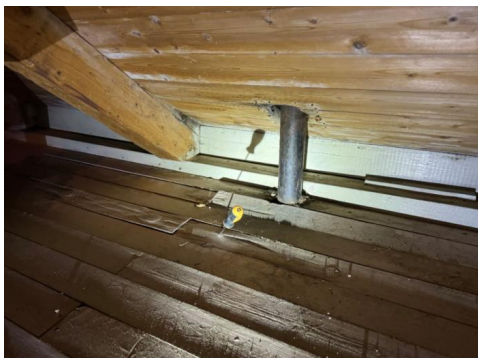
Tørr råde i trebord på loft.

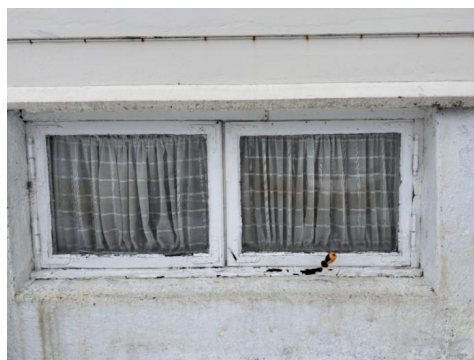
Vindu i u-etg mot vest og ett vindu i 2-etg mot øst har råteskader i karm. Ett stuevindu i 1-etg har punktert isolerglass. Ett soveromsvindu i 1-etg kan ikke lukkes skikkelig pga karm rundt vindu delvis har gått ut av posisjon. Kostnadsestimat gjelder utskifting av 4-5 vinduer som er i dårligst forfatning.

Råteskader i vindu i u-etg.

- Vinduer med råteskader må erstattes med nye.

Kostnadsestimat: 50 000 - 100 000

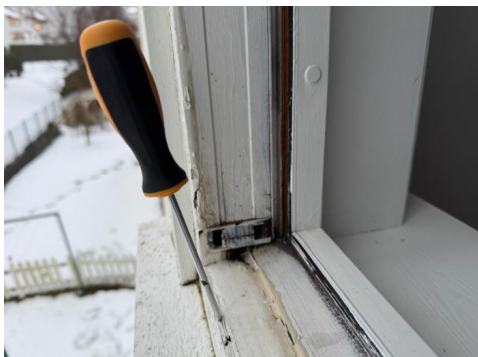
Råteskade i vindu i 2-etg.

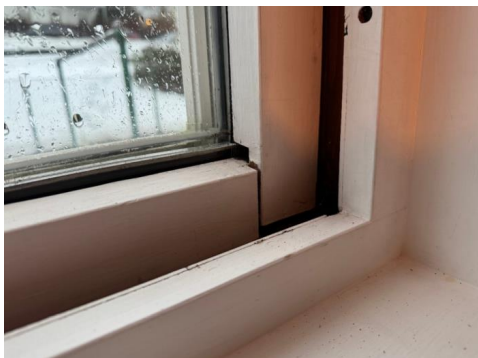
Karm på soveromsvindu i 1-etg er delvis ute av posisjon.

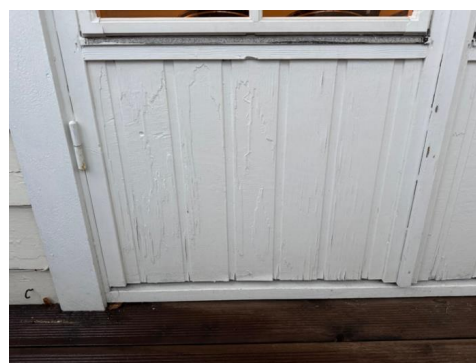
Slitasje/begynnende råte i utvendig panel på altandør i 1-etg.

Overvåk tilstanden, foreta utskiftninger v/ behov. Altandør har begrenset levetid. Tidspunkt for eventuell utskifting av dører er vanskelig å anslå da dette vil variere ut i fra klimatiske forhold, vedlikeholdintervall etc.

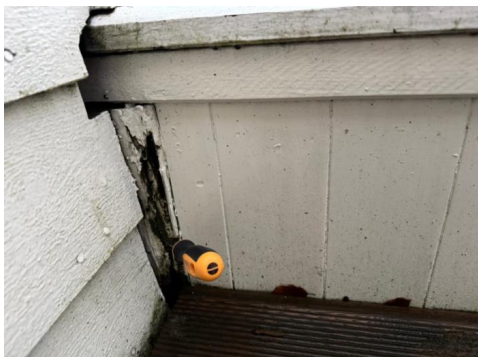
- Rekkverket er for lavt i forhold til dagens krav til rekkverkshøyder.
- Tekkingen på balkong/terrasse har utettheter.
- Det er påvist andre avvik:

Råteskader i trevirke.

Renovering av altanene må påregnes. Det må påregnes å dekke følgeskade på naboens altan som følge av lekkasje.

**Kostnadsestimat: 100 000 - 300 000**

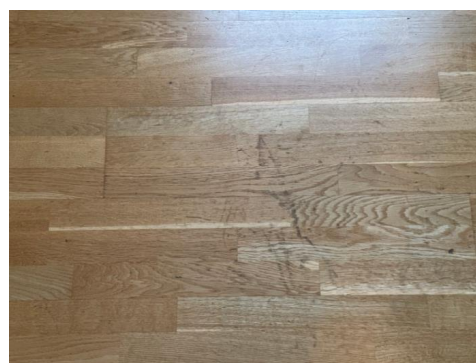
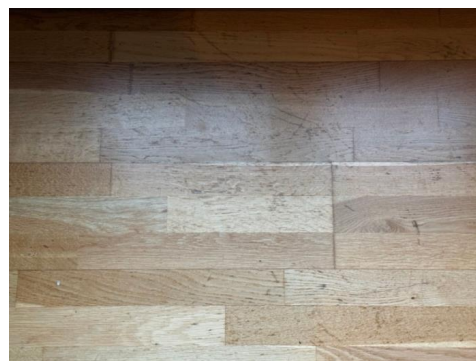
Slitasje/striper i parkettgulv i stue i 2-etg.

Generell oppgradering av eldre overflater må påregnes for å lukke avviket.

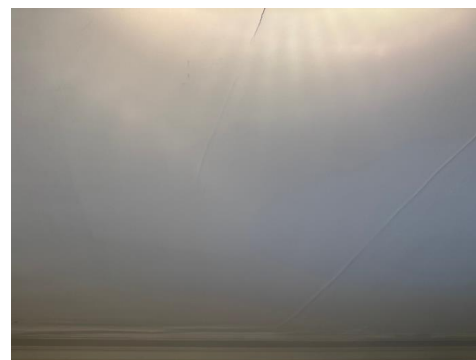
Ujevnheter i lerret duk på soverom i 2-etg.

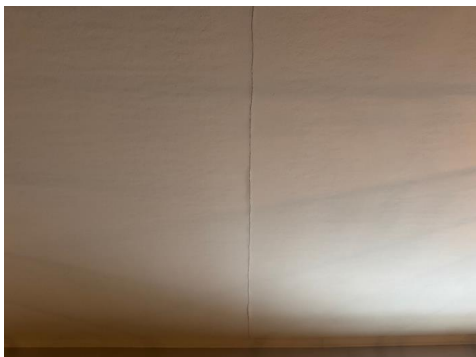
Riss/sprekke i himling i stue i 2-etg.

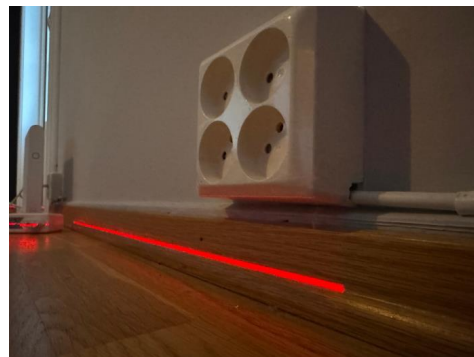
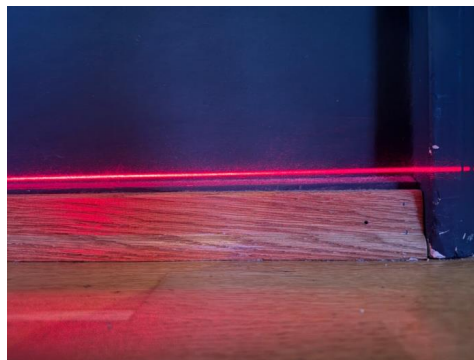
- Målt høydeforskjell på over 30 mm gjennom hele rommet.  
Tilstandsgrad 3 gis med bakgrunn i standardens krav til godkjente  
måleavvik.

Bilder viser skjevheter i gulv i stue i 2-etg.

- For å få tilstandsgrad 0 eller 1 må høydeforskjeller rettes opp. Det vil  
imidertid sjelden være økonomisk rasjonelt som et enkeltstående tiltak  
i en bolig som dette. Dersom boligen en gang skal renoveres, kan man  
vurdere slike tiltak.

Kostnadsestimat: 100 000 - 300 000

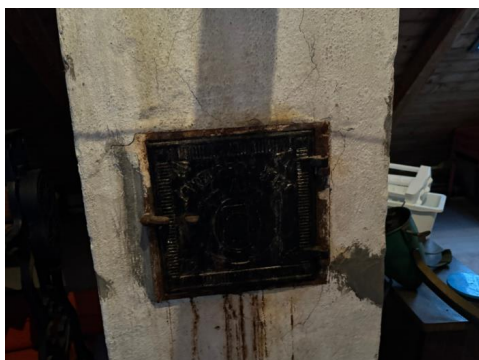
Noen riss ble observert i pipe. Rust og eldre rennemerker ble observert v/luker. Pipe har en del slitasje utvendig og bør vedlikeholdes/utbedres v/behov.

Rust og eldre rennemerker rundt feieluke i loft-etg.

Pga pipens alder bør det foretas jevnlig kontroll av pipeløp og det bør foretas piperehabilitering v/behov, spesielt dersom ildsted skal monteres.

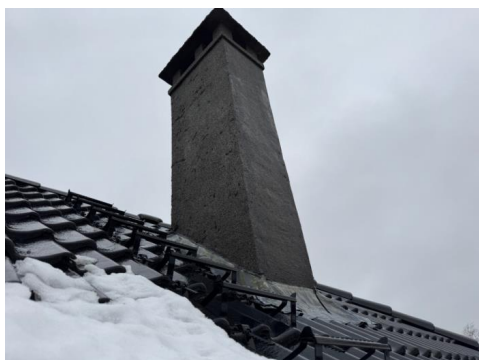
Slitasje på pipe utvendig. Pipe bør vedlikeholdes/utbedres v/ behov. Det bør vurderes å montere pipebeslag rundt pipe.

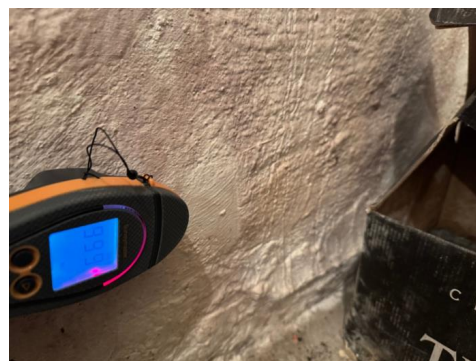
Det er noe saltutslag og misfarging på innside av grunnmur. Forhøyede fuktverdier ble registrert flere steder. Det ble registrert skader etter aktivitet av skadedyr. Mittdryss ble observert flere steder. Dvs. at det er aktiv mit i trevirke. Det er viktig å holde lavt fuktnivå og ha god lufting for å forebygge skader. Det er ikke unormalt med mit i konstruksjon i bygninger fra denne tiden på vestlandet. Det er påvist synlige fukt/råteskader i treverk i underetg./kjeller.

Forhøyede fuktverdier i nedre del av grunnmur. Fuktvandring i grunnmur er normalt ihht. byggeår/alder.

- Konstruksjonene må sikres mot råde, sopp og skadedyr.

**Kostnadsestimat: 100 000 - 300 000**

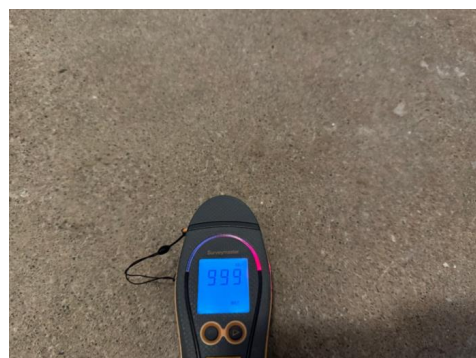
Forhøyede fuktverdier i betonggulv.

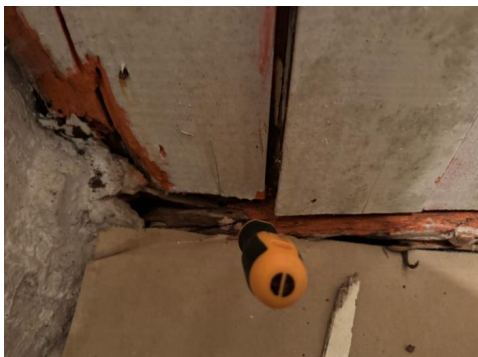
Råte i nedre del av skillevegg.

Kostnadsestimat gjelder fjerning av trevirke/skillevegger som har råteskader og mitangrep og tiltak som senker luftfuktigheten i u-etg, feks. montering av rotoravfukter. Kostnadsestimat er ikke inkludert arbeid på utvendig drenering.

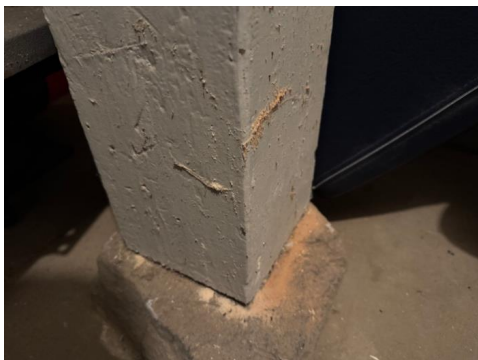
Mitdryss rundt søyle.

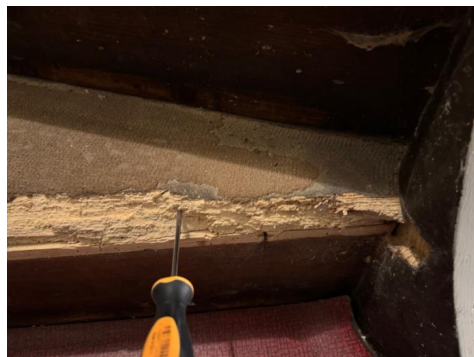
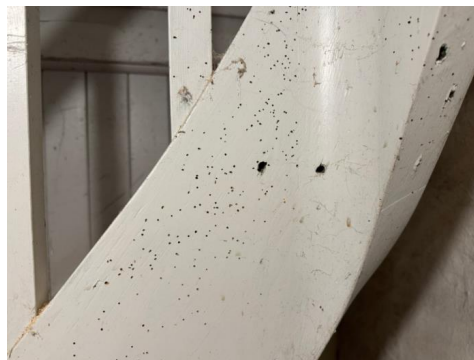
Mitangrep i trapp til u-etg.

Trappene fremstår med eldre standard, spesielt trapp til u-etg og loft-etg. Trapp til loft-etg er bratt. Det er registrert skader etter aktivitet av skadedyr. Mitdryss og mitangrep ble observert i trapp til u-etg og i nedre del av hovedtrapp. Dvs. at det er aktivitet i trevirke. Det er viktig å holde lavt fuktnivå og ha god lufting for å forebygge skader. Det er ikke unormalt med aktivitet i konstruksjon i bygninger fra denne tiden på vestlandet.

Generell oppgradering må påregnes for å lukke avviket. Trapp til u-etg må lokal utbedres, ev. skiftes for å lukke TG 3 avvik.

**Kostnadsestimat: 50 000 - 100 000**

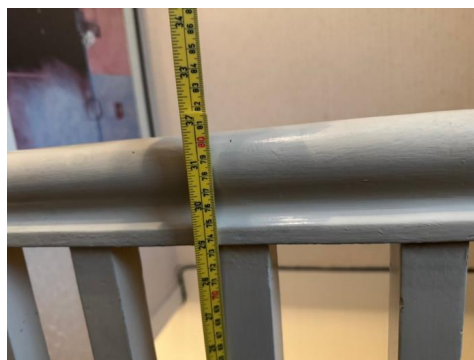
- Åpninger i rekkverk er større enn dagens forskriftskrav til rekkverk i trapper.
- Det mangler håndløper på vegg i trappeløpet.
- Rekkverkshøyder er under dagens forskriftskrav til rekkverk i trapper.
- Det er påvist andre avvik:

Lavt rekkverk i 2-etg.

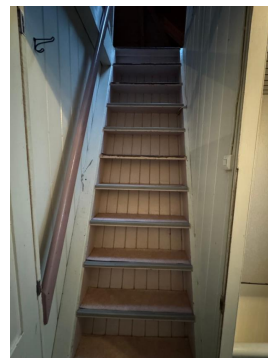
Bratt trapp til loft-etg.

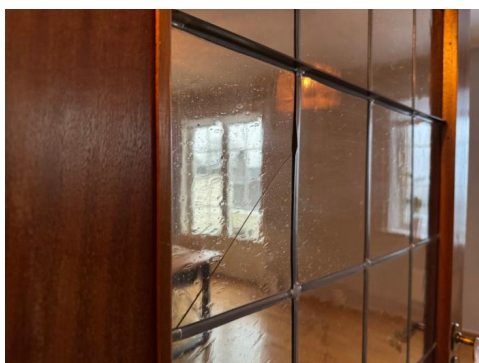
Sprekk i glassfelt i innerdør mellom gang - stue i 2-etg.

Generell oppgradering, ev. utskiftninger må påregnes for å lukke avviket.

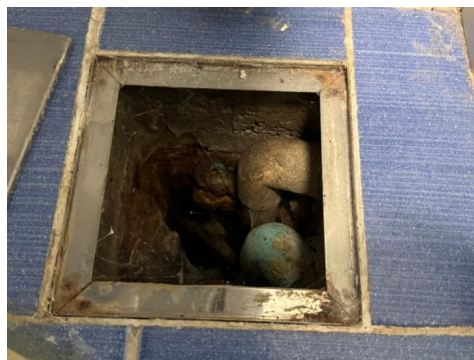
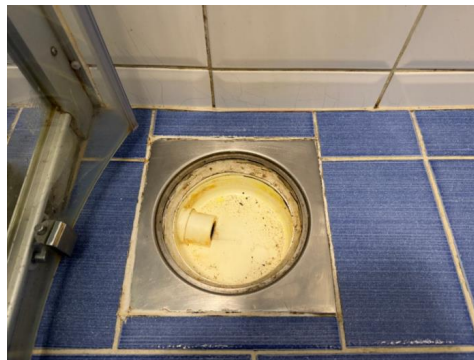
Rommet var i bruk da boligen var bebodd, men fremstår som et eldre våtrom. På bakgrunn av alder på membran/tettesjikt/slukløsning og risiko for lekkasje og skader må det påregnes utskiftning. Det er derfor heller ikke gjennomført en detaljert tilstandsvurdering av hver enkel bygningsdel i rommet.

Eldre støpejernsluk i gulv.

Hjelpesluk i dusjsone.

Det er opp til ny eier å vurdere oppgradering. For å oppfylle dagens krav til våtrom, medfører dette betydelige utgifter. Det anbefales også å skifte, vann- og avløpsledninger og sluk i forbindelse med en eventuell oppgradering. Dersom våtrommet har varmekabler bør disse også skiftes v/ oppgradering.

**Kostnadsestimat: 100 000 - 300 000**

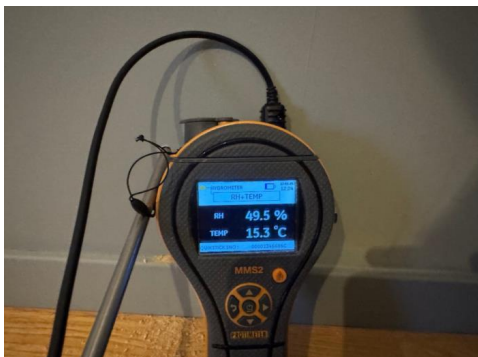
Hulltaking er foretatt i spisestue. Relativ luftfuktighet ble målt med lang probe. Den viste relativ luftfuktighet på 49,5 % ved en temperatur på 15,3 grader.

Måling av relativ luftfuktighet.

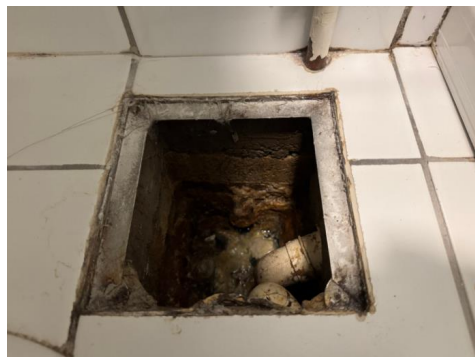
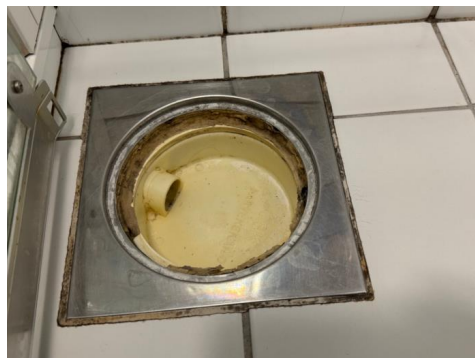
Eldre støpejernsluk i gulv.

Hjelpesluk i dusjsone.

Det er opp til ny eier å vurdere oppgradering. For å oppfylle dagens krav til våtrom, medfører dette betydelige utgifter. Det anbefales også å skifte, vann- og avløpsledninger og sluk i forbindelse med en eventuell oppgradering. Dersom våtrommet har varmekabler bør disse også skiftes v/ oppgradering.

**Kostnadsestimat: 100 000 - 300 000**

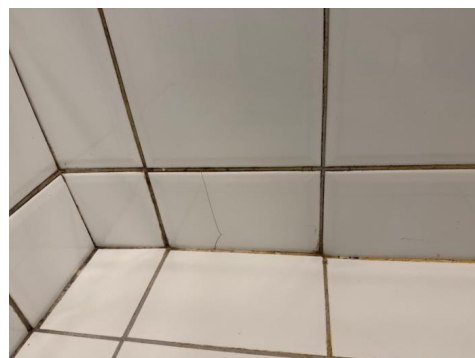
Sprekk i veggflis i dusjsone.

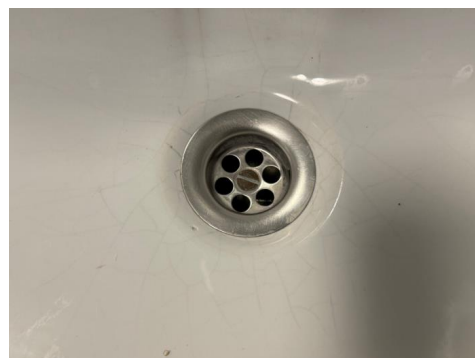
Riss/krakelering i servant.

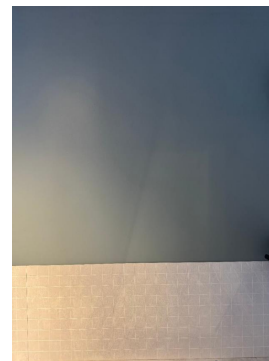
Ingen ventilator over kokesone. Ventilator bør monteres.

- Mekanisk avtrekk bør etableres.

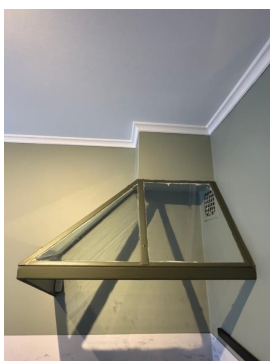
Hette over kokesone. Ventilator bør monteres.

- Mekanisk avtrekk bør etableres.

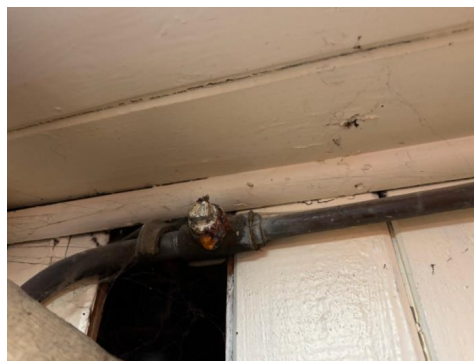
Det drypper fra vannrør v/ himling i vaskekjeller.

- Tidspunkt for utskiftning av vannledninger nærmer seg.
- Det er ikke behov for utbedringstiltak siden anlegget fungerer i dag, men ut ifra alder kan skader plutselig oppstå på eldre anlegg.
- I forbindelse med oppgradering av våtrom vil det være naturlig med utskiftning av rør.

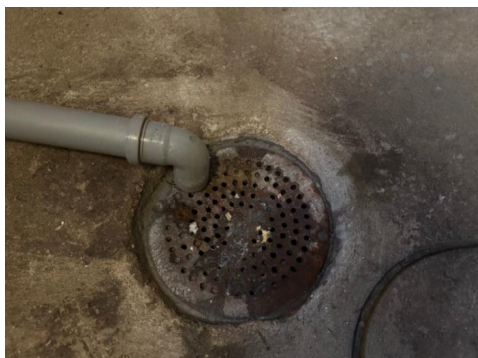
Eldre støpejernsluk i gulv.

Dersom det skal foretas oppgradering av våtrom vil det være naturlig med utskiftning av rør.

**Kostnadsestimat: 50 000 - 100 000**

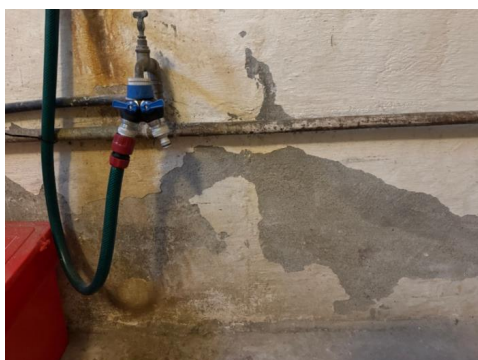
Malingsflask i nedre del av murvegg.

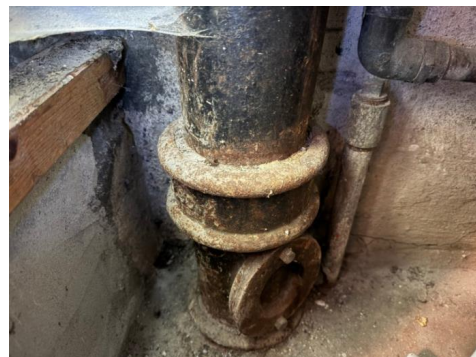
Stakeluke i u-etg. Rust ble observert på avløpsrør.

- I forbindelse med oppgradering av våtrom vil det være naturlig med utskiftning av rør.
- Tidspunkt for utskiftning av avløpsrør nærmer seg.

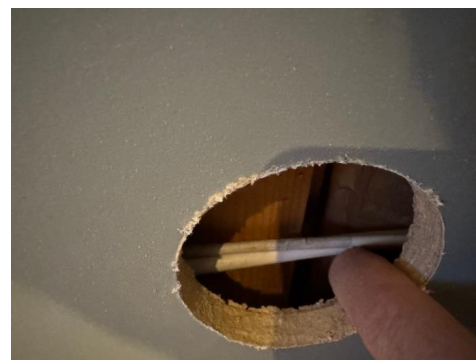
El. ledninger inni vegg i spisestuedel i 1-etg er ikke trukket i trekkerør. Dette er feil utførelse og er et TG 3 avvik.

Det har ikke vært utført BKK el-kontroll de senere årene. Forskrift om elektrisk lavspenningsanlegg anbefaler at det blir foretatt regelmessig ettersyn av det elektriske anlegget hvert tiende år. På bakgrunn av overnevnte forhold anbefaler jeg en gjennomgang av det elektriske anlegget.

**Kostnadsestimat: 10 000 - 50 000**

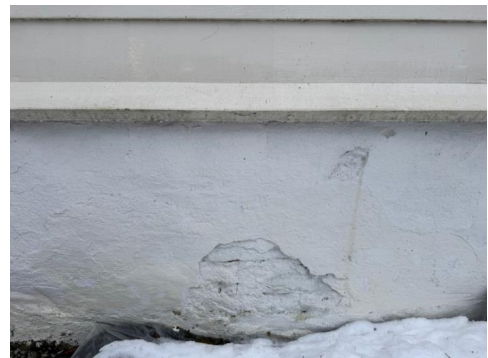
Grunnmuren har behov for vedlikehold og utbedringer.

Løs puss på grunnmur.

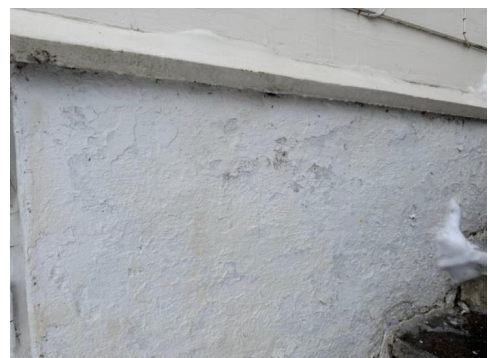
Slitasje/malingsflass på grunnmur.
