Tilstandsrapport

Risikovurdering for Anticimex boligselgerforsikring

Sløyfa 20
8072 BODØ
Gnr./Bnr.: 39/976
Bodø kommune

Befaringsdato: 24.01.2025

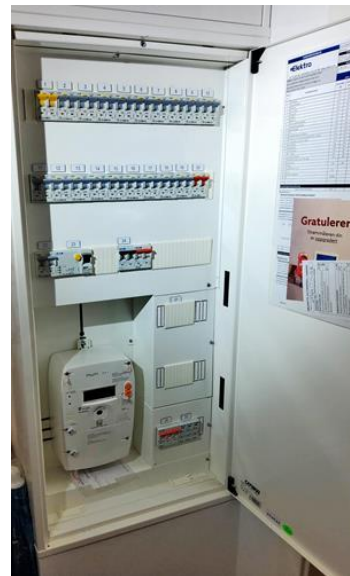
Elektrisk anlegg - [Sikringskap]

Det er gjennomført en forenklet vurdering av det elektriske anlegget, uten at det er registrert åpenbare avvik.
