# Tilstandsrapport

Risikovurdering for Anticimex boligselgerforsikring

Paul Holmsens vei 45  
1613 FREDRIKSTAD  
Gnr./Bnr.: 210/410  
Seksjonsnr. : 2  
Fredrikstad kommune

Befaringsdato: 16.01.2025

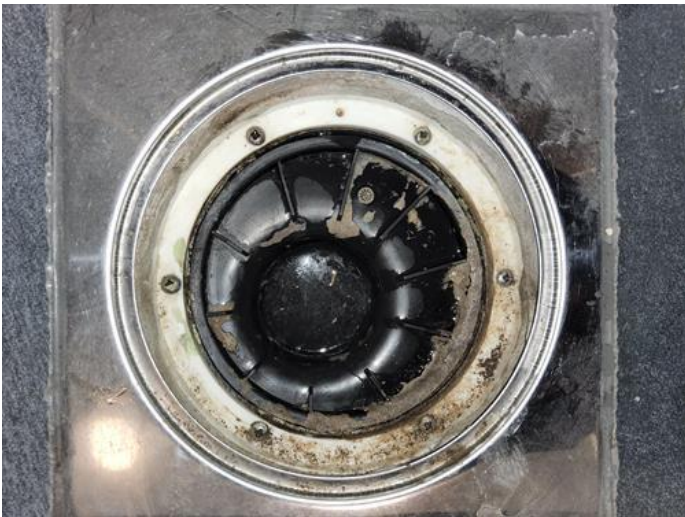
- Selv om det er gjort oppgraderinger på våtrommet, er sluket ikke skiftet. Erfaringsmessig medfører dette økt fare for lekkasje rundt sluket.
- Det er sprekk i plateskjøt himling. Utbedring bør påregnes.

Kommentar - [Sluk bad ]

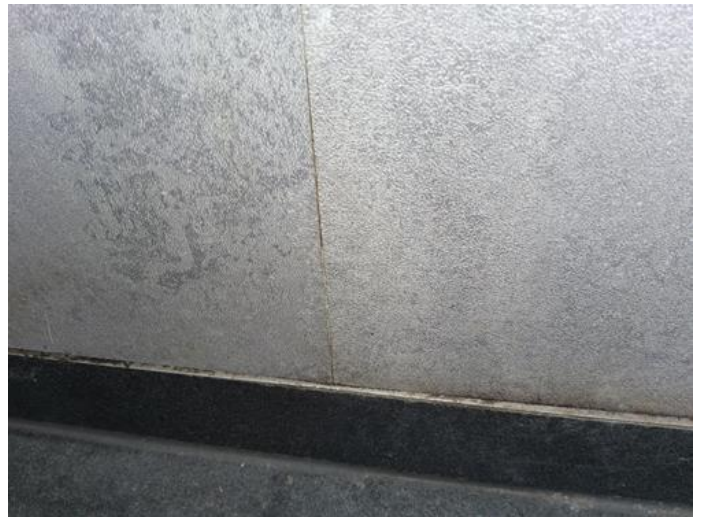
TG 2 er valgt på hele våtrommet på grunn av alder og slitasjegrad. Det er blant annet registrert følgende avvik:

Kommentar - [Slitasje våtromsplater i dusjonen ]

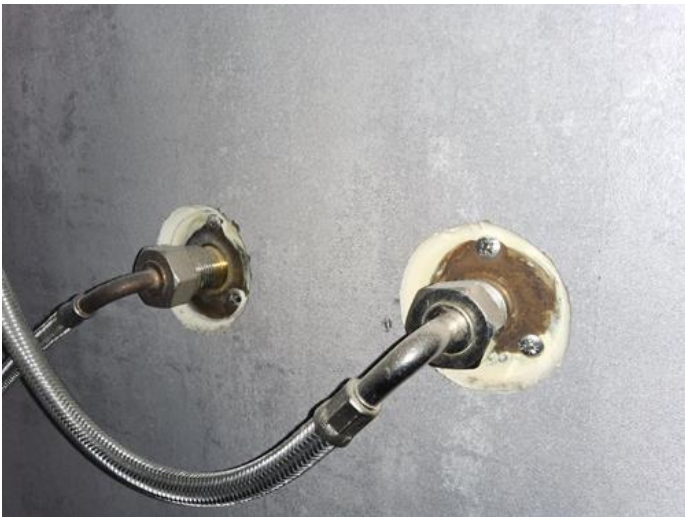
- Tettetdetaljer ved rørgjennomføring tilknyttet vannrør til dusjkabinett er usikker. Fare for fukt i konstruksjon. Tettetdetaljer bør fornyes.
- Tettetdetaljer ved rørgjennomføring tilknyttet vannrør til servant samt vaskemaskin er ikke tilfredsstillende. Fare for fukt i konstruksjon. Tettetdetaljer bør etableres.

Kommentar - [Utførelse tettedetaljer ved vannrør til dusjkabinett ]

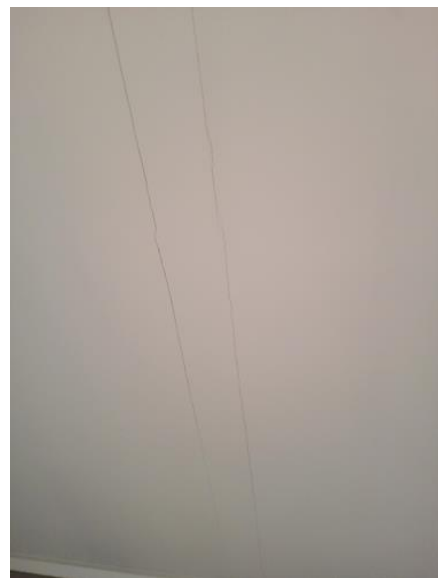
Overflater himling/undertak | Det er registrert sprekker i plateskjøter i stue. Ytterligere undersøkelser og eventuelle tiltak bør påregnes.

Kommentar - [Sprekker plateskjøter himling stue ]

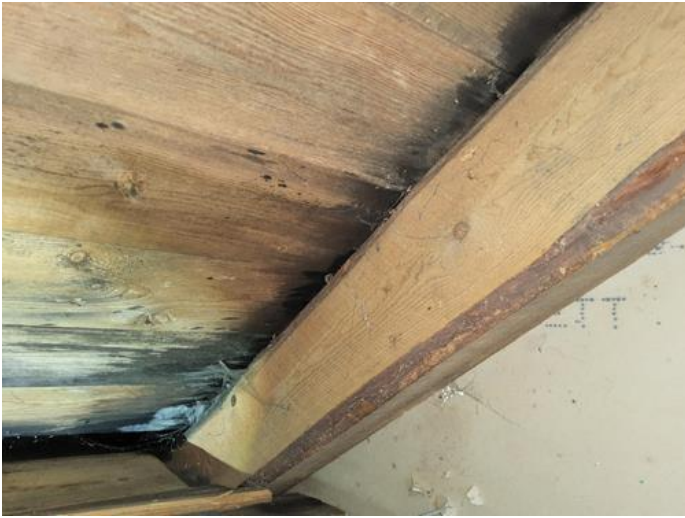
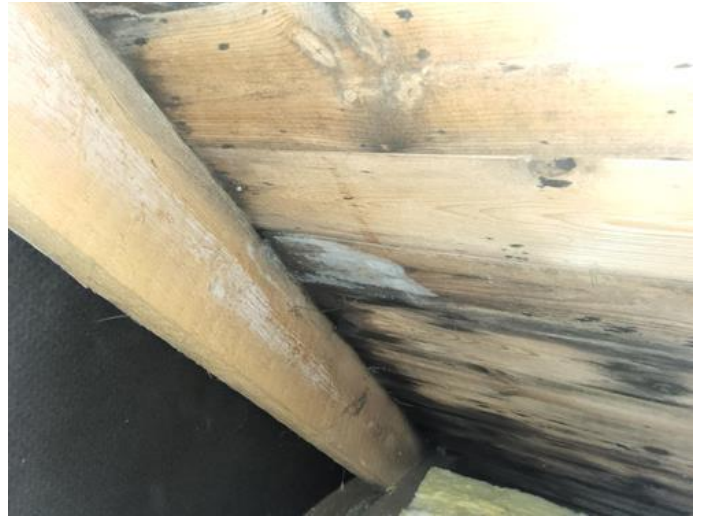
TG 3 Overflater vegger/undertak | TG3 gjelder:  
Det er påvist fuktskader i undertak og det er utført fuktmåling med pigg i treverk med egnet instrument (Protimeter MMS i undertak. Det ble registrert forhøyede fuktverdier. Målingene viser vektprosent over 20. Årsak er vurdert å være lekkasje/kondensproblematikk og årsak til fuktskader er som regel sammensatte og tiltak for å stoppe fukttilførsel må påregnes. Sannsynlighet for følgeskader i konstruksjonen. Ytterligere undersøkelser for å avdekke skadeomfang og aktuelle tiltak må derfor påregnes.

Underliggende sjablongmessig prisanslag gjelder for TG3 og utbedringer av fuktskader.  
Sjablongmessig prisanslag: kr 50 000 - 100 000

*Kommentar - [Fuktskader undertak råloft ]*

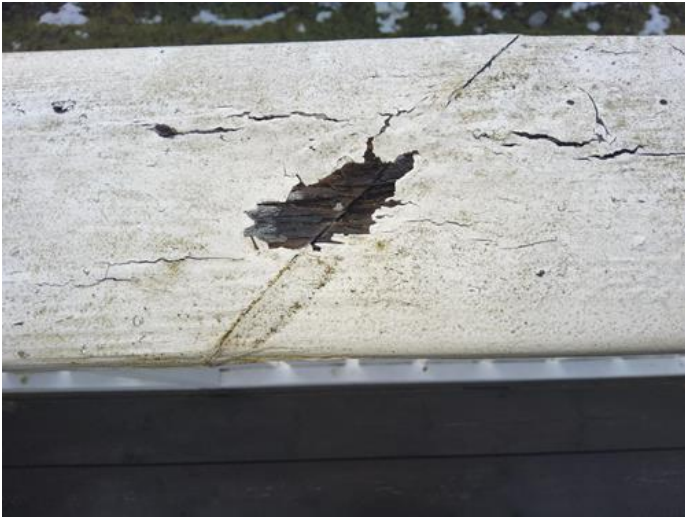
TG 2	Utkragede eller understøttede konstruksjoner (balkonger, verandaer)	Rekkverkshøyden er under 1,0 meter. Avvik fra dagens byggt teknisk forskrift. Tiltak anbefales. Overflatebehandlingen er slitt og trenger fornying samt registrert råteskade i skjøt på toppbord til rekkverk. Tiltak anbefales.
---	---	---

*Kommentar - [Råteskade toppbord på rekkverk terrasse ]*

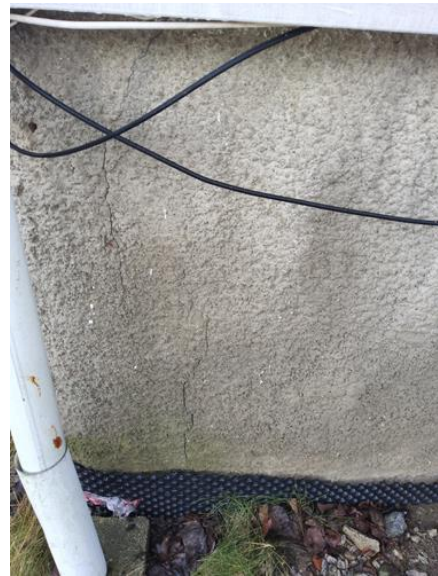
TG 2	Grunnmur	Det registreres riss/sprekker på grunnmur på nord-vestvendt hjørne. Eksakt årsak er ikke kjent. Krever oppfølging med jevnlig ettersyn.
 	TGIU	Fundamenter	Fundamenter er naturgitt skjult, og det er for øvrig ingen sikre og dokumenterte opplysninger om type fundamenter som huset har.
		Byggegrunn	Byggegrunnens beskaffenhet er ukjent.

*Kommentar - [Riss/sprekk grunnmur ]*

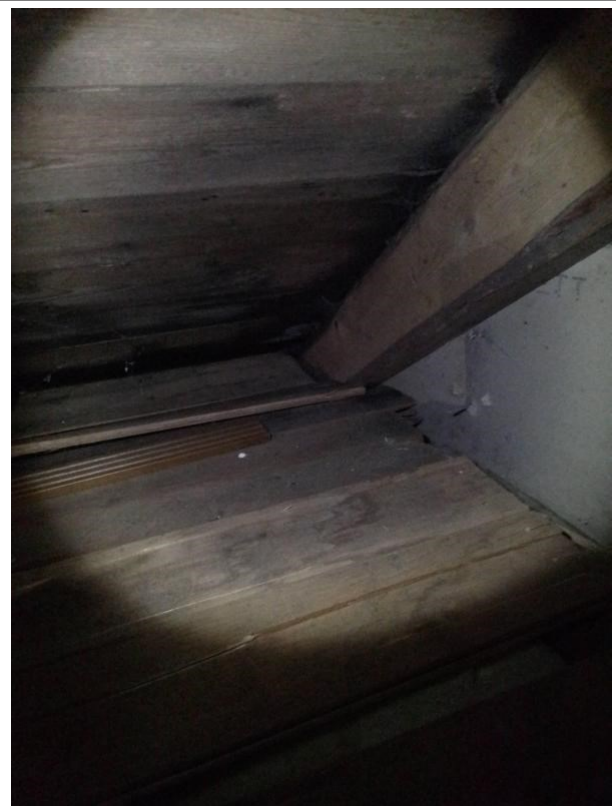
Dette er kondens som er problemet siden loftet ikke har tilstrekkelig lufting. Som bilde viser så er det ikke lufting langs langveggene på boligen og dermed ikke nok bevegelig luft. Dette medfører at kondens dannes og ikke blir luftet ut

Kondens skade

Her må ft ordne bedre lufting på loftet sitt for å unngå kondens skader i fremtiden

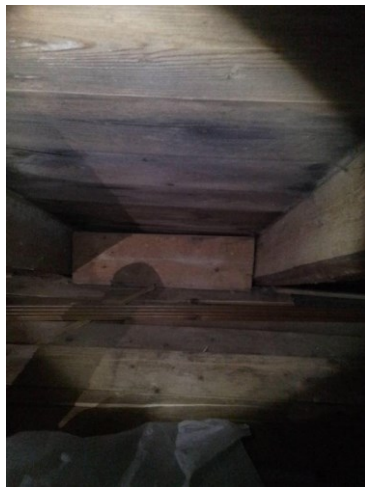
Bilde av manglende lufting. Her er det stengt igjen

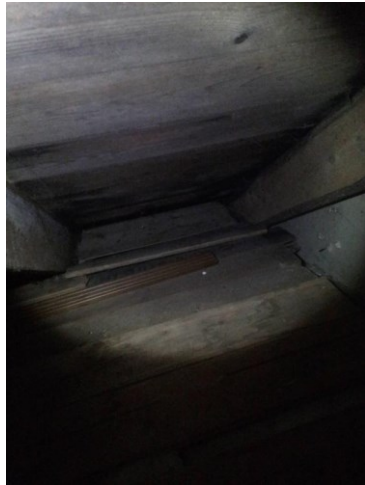
Gulv sperrer for lufting

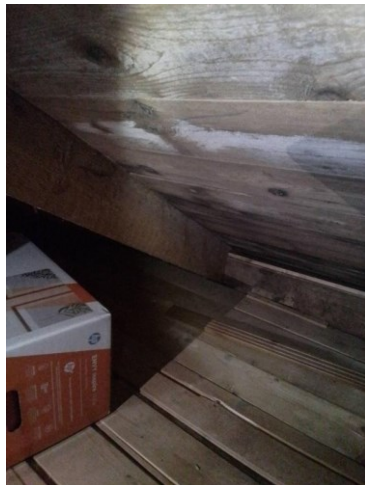
Samme problem med sperret lufting

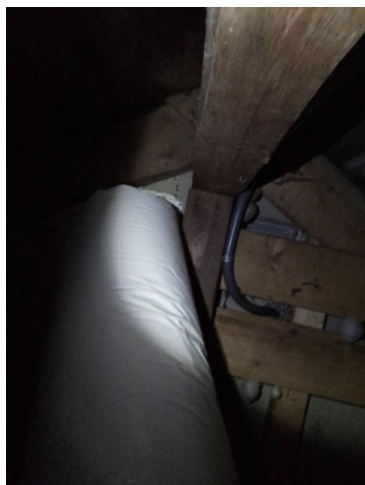
Det er en ventil i hver gavl som er lite for antall m2 på loftet
