# Tilstandsrapport

Fritidsleilighet

Vintervegen 44 F, 2636 ØYER

Befaringsdato: 04.02.2025

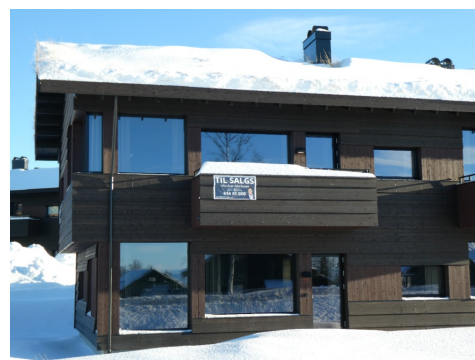
- Det bør lages system for bortledning av vann fra taknedløp ved grunnmur.

Det bør foretas nærmere undersøkelser av nedløp og beslag når taket er snøfritt.

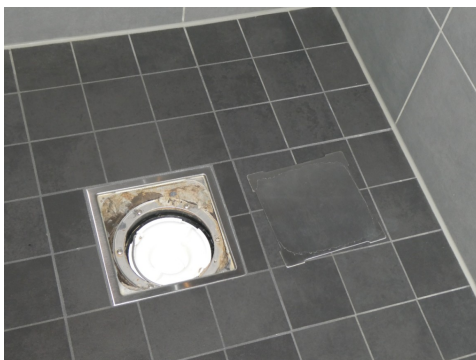
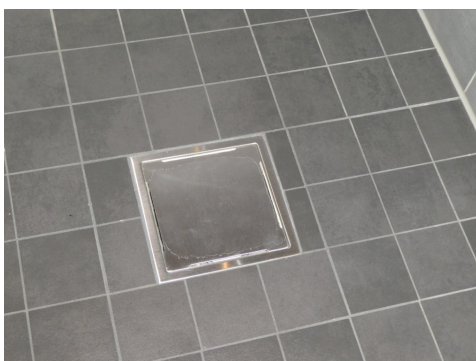
### ! TG 1 Sluk, membran og tettesjikt

Sluker på bad og teknisk rom er tørket ut. Fylle på vann i sluker.

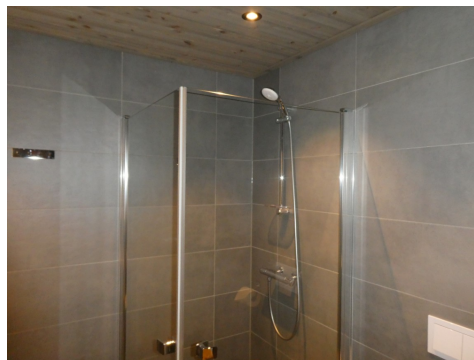
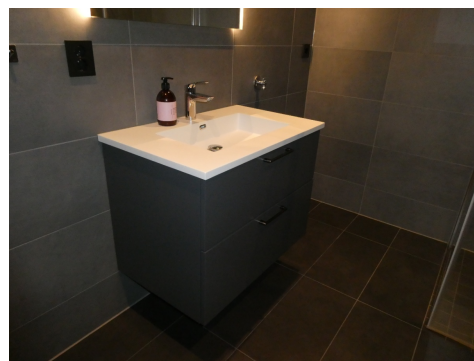
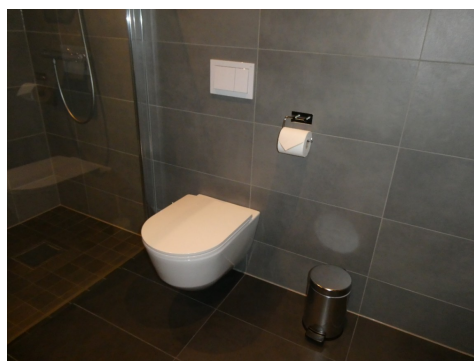
### ! TG 2 Sanitærutstyr og innredning

Sprekk i silikonfuge på servant.

Utføres som reklamasjonssak

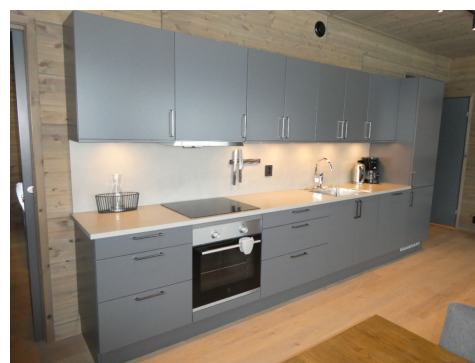
Dører i overskap står litt skjevt, subber delvis mot bunnplate under skap.  
Skade på dørfront oppvaskmaskin.

Justere skapdører.

**Kostnadsestimat: Under 10 000**

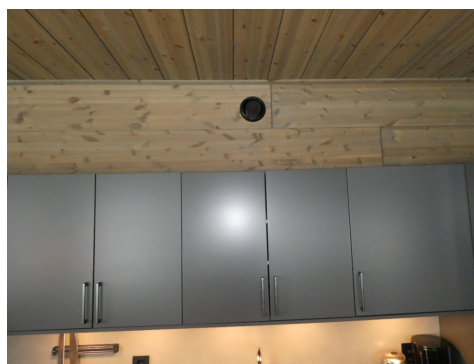
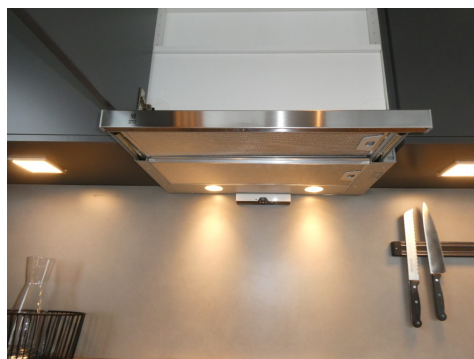
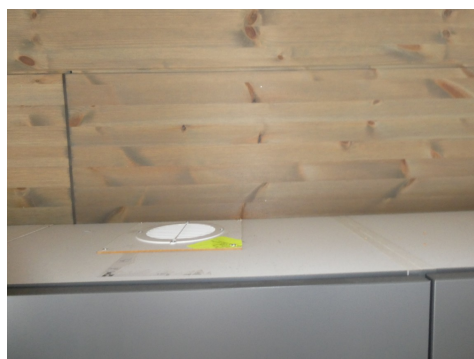
### ! TG 2 Avtrekk

Leilighetene er levert med avtrekk med kullfilter (ikke avtrekk ut)

**Kostnadsestimat: Ingen umiddelbar kostnad**
