# Tilstandsrapport

📍 Nordraaks gate 15, 0260 OSLO

# gnr. 212, bnr. 682, snr. 1

Rapportdato: 29.01.2025

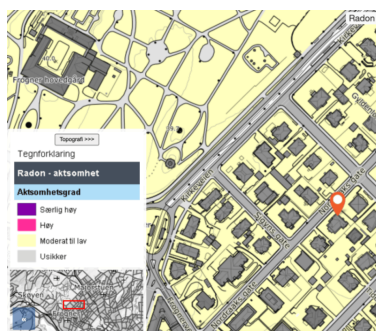
Det bør utføres radonmåling i gården.

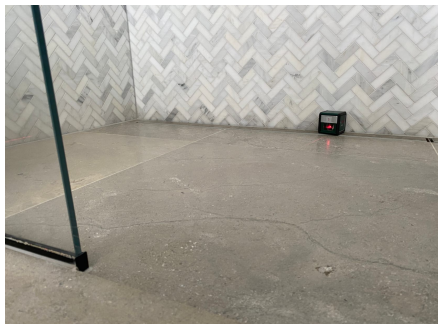
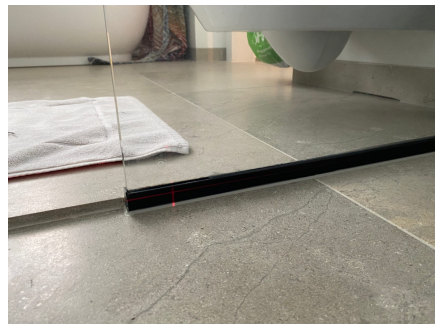
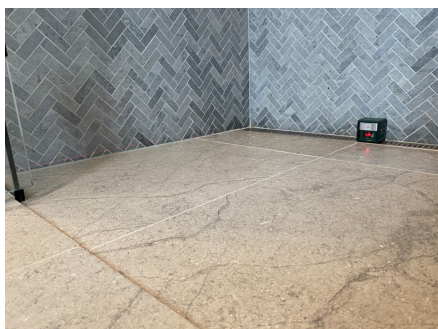
## 1. ETASJE > BAD/WC, DUSJBAD/WC/VASKEROM

Det er foretatt søk med Protymeter fuktindikator i våtsoner. Det er ingen indikasjoner eller tegn til fukt, ut over hva som kan forventes i våtrom som er i daglig benyttelse. Det som vanligvis forbindes med fuktkontroll/fuktregistrering er at en fuktindikatoren dras over overflatene.

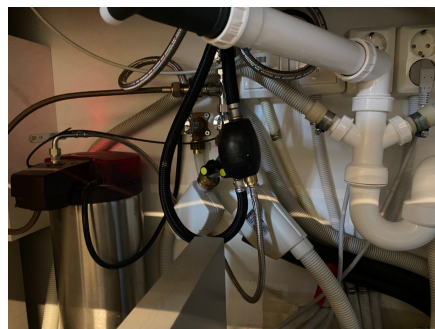
Rørføringene synes å oppfylle sin tiltenkte funksjon.

Felles rørføringer i gården er ikke videre kontrollert da dette er boligselskapets ansvarsområde.
