# Tilstandsrapport

Enebolig

Flatevegen 5, 6230 SYKKYLVEN

Befaringsdato: 02.05.2025

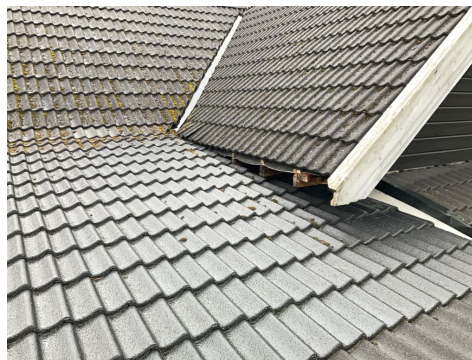
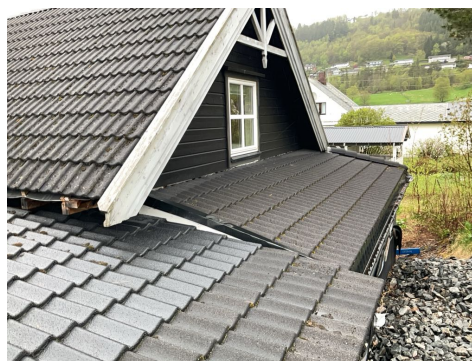
### ! TG 3 Takteking tilbygg

Takvinkel er vesentlig lavere enn godkjent for denne type taktekte. Det er registrert betydelig lekkasje med følgeskade etter lekkasjen fra tilbygget del. Dette er registrert i himling i soverom, i yttervegg, i himling i overbygget inngangsparti og i bodrommet i garasjen.

Konstruksjonen er lukket og eksakt omfang av skade er ikke avdekket. Dette kan ikke fastsettes få åpning av konstruksjon og fjerning av teknet og innvendige overflater.

Det vises til at taket for påbygg må omtekes og løsningen i overgang mellom hovedtak og tilbygg må ombygges.

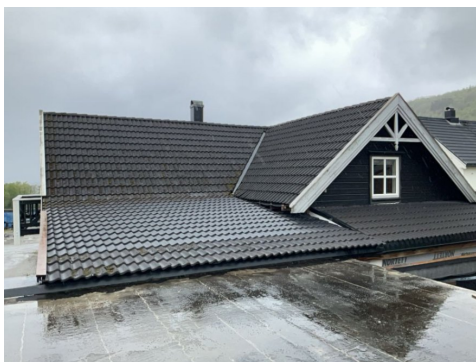
## ! TG 3 Nedløp og beslag

Det er observert renner og beslag av metall. Renner og beslag er fra byggeår.

Det er ikke montert medløp etter maling av boligen, dette har medført følgeskader på hjørnebord og bordkledning. Videre følgeskade i konstruksjonen kan ikke utelukkes.

- Plattform for feier må monteres.
- Det må foretas tiltak for å lukke avviket.
- Det må monteres snøfangere for å oppfylle byggeårets krav.
- Det bør lages system for bortledning av vann fra taknedløp ved grunnmur.

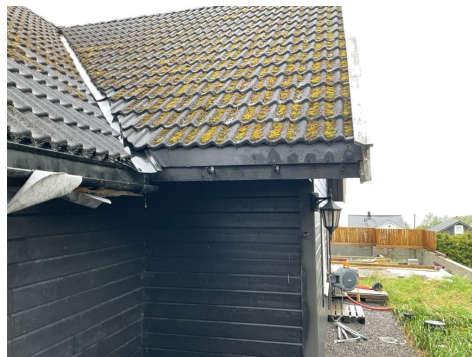
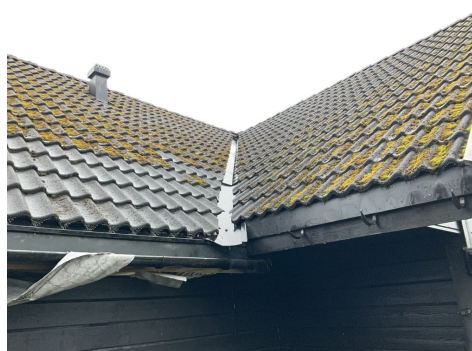
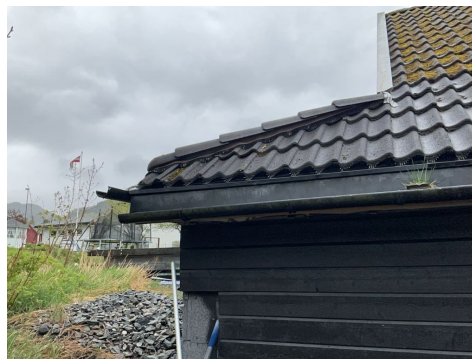
## ! TG 3 Veggkonstruksjon

- Det er ingen eller liten lufting i nedre kant av kledning mot grunnmur.
- Det er påvist omfattende skade i fasade.
- Det er påvist spredte råteskader i bordkledningen.
- Det er ingen musesperre i nedre kant av konstruksjon.

Som følge av manglende taknedløp er det registrert råteskader på både kledning og hjørnebord. I tillegg mangler det kassekledninger, og enkelte arbeider gjenstår å fullføre..

- Råteskadet trekledning må skiftes ut.
- Råteskader i bordkledningen kan fortsette å utvikle seg både i tilleggende bordkledning og til bakenforliggende veggkonstruksjon, dersom en ikke foretar tiltak.

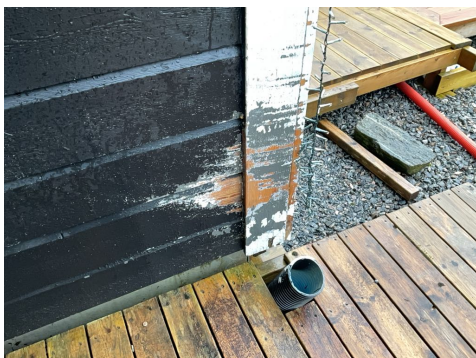
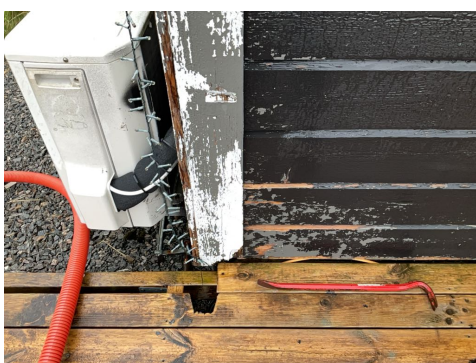
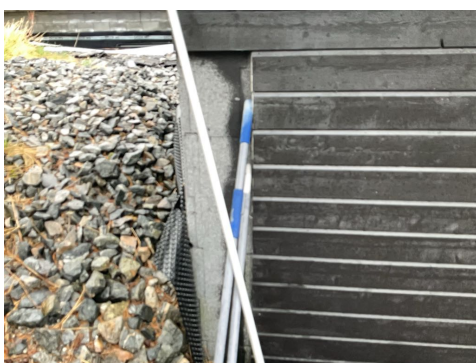
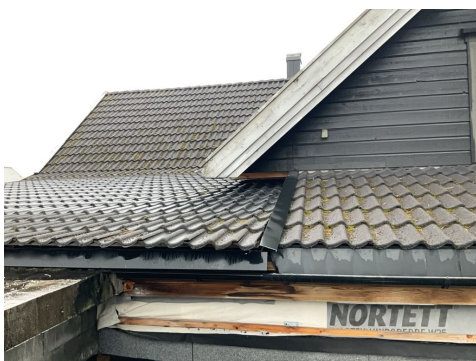
Veggene på tilbygget del har bindingsverks konstruksjon fra byggeår. Fasade/kledning har liggende bordkledning.

Ytterveggene i tilbygget har vært utsatt for vanninntrenging som følge av taklekkasjen, noe som har ført til fuktskader inne i veggkonstruksjonen. Omfanget av skadene er foreløpig ikke kartlagt. På befaringsdagen rant det vann frem på plattingen ved inngangen, dette var vann som kom ut av ytterveggen. På boligens bakside er både kledningen og kassekledningen ikke ferdigstilt.

Yttervegger i tilbygget må åpnet og undersøkes for skade og omfang av skade, dette må gjøres i forbindelse med åpning av takkonstruksjonen. Yttervegger i tilbygget del må repareres og gjenoppbygges.-

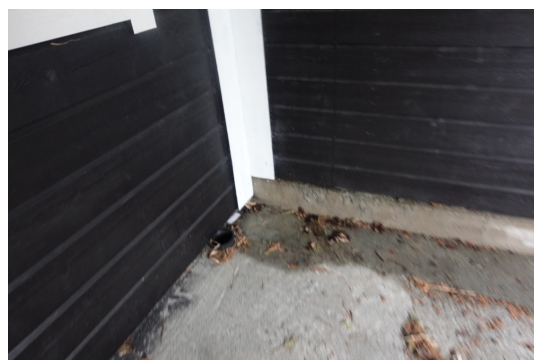
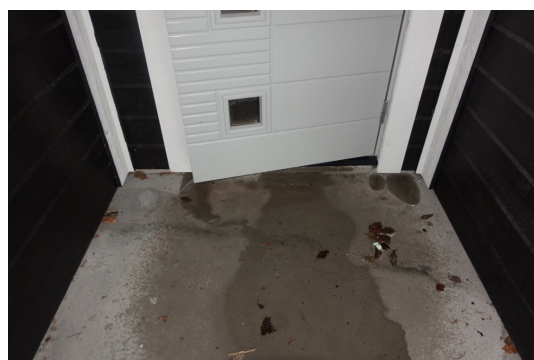
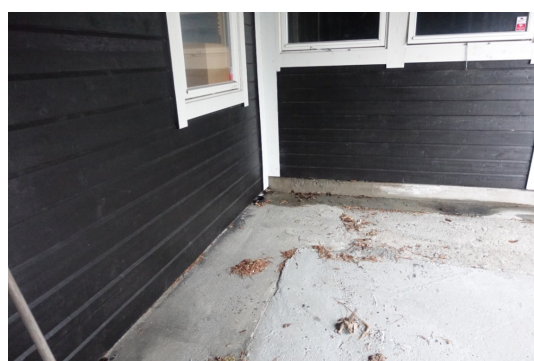
Det er registrert lekkasje fra taket. Det er hull i gips himlingen på soverommet som følge av lekkasjen, det dryppet inn vann her under befaringen.  
Det kom vider vann ut ved yttervegg og ned i vagg i bod/ garasje boden. Taket har for lite fall i forhold til valgt tekke.

Takkonstruksjon må åpnes for å fastsette omfanget av skaden. Det må videre foretas utbedringer og gjenoppbygging.

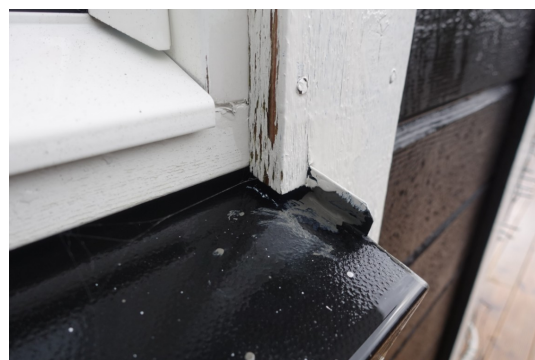
## ! TG 2 Dører

- Karmene i dører er værslitte utvendig og det er sprekker i trevirket.

Det er registrert slitasje på overflater på karmen/ dørblad som medfører vedlikehold.

Justering av dører og fornying av vrider må påregnes.

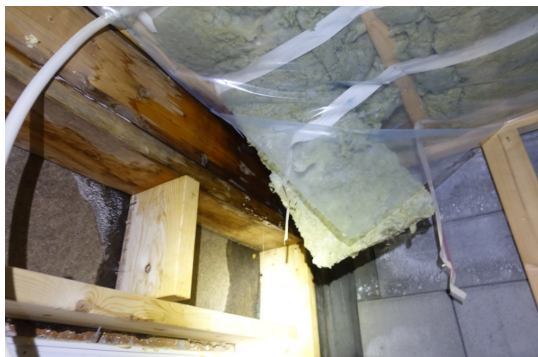
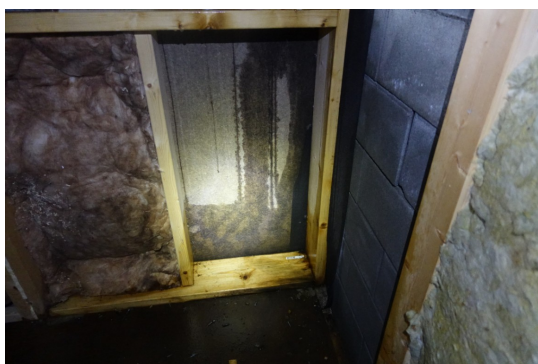
### ! TG 3 Overflater

Overflater har på generelt grunnlag en del bruksslitasje og mindre skader, sår og rifter.

Det er skade/ hull i himlingen på soverommet i tilbygget, dette som følgeskade etter tak lekkasje.

Det vil være påregnelig med oppgraderinger, utskiftninger, modernisering, samt vedlikehold av en del overflater innvendig. I tilbygget må plater fornyes i forbindelse med fornying av overflater. Deler av kostnader er tatt i estimat yttervegger tilbygg.

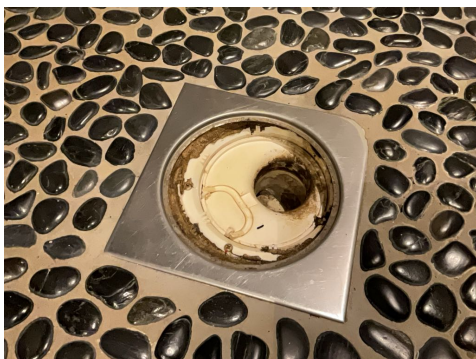
### ! TG 2 Sanitærutstyr og innredning

- Det er ikke påvist tilfredsstillende løsning for å synliggjøre lekkasje fra innebygget susterne.

- Det må gjøres tiltak for å lukke avviket.

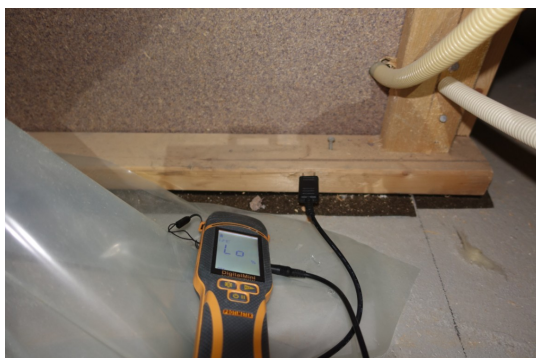
### ETASJE > STUE/KJØKKEN

Det er observert fukt skjold i underskapet under oppvaskbenken.

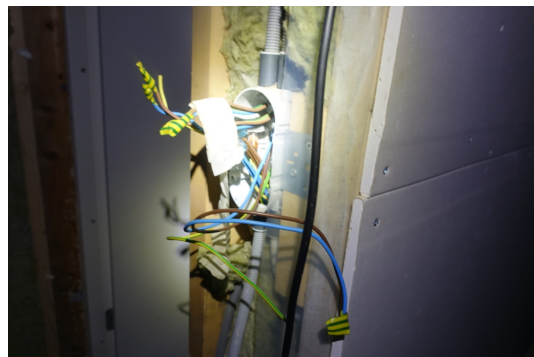
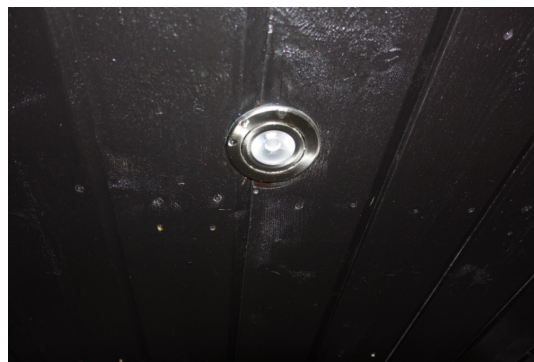
Under befaringene rant det ut vann ved utvendige spotter og det var fukt ved elektrisk opplegg i garasjen.

Utifra de nevnte forhold og observasjoner med det foretas en gjennomgang av el- anlegget av el- fagmann. Kostnadsestimatet gjelder for el- kontroll og ikke eventuell utbedring av eventuelle pålegg.
