## EIERSKIFTERAPPORT™

**ENEBOLIG SNEVEIEN**

Sneveien 75, 8072 Bodø

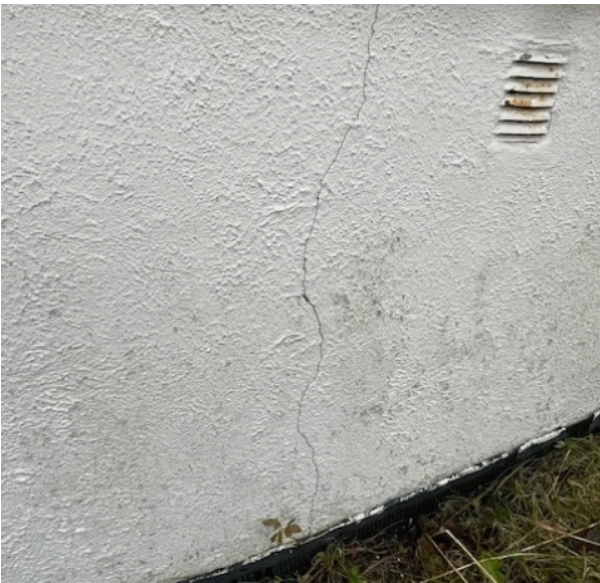
Det er påvist riss, sprekker eller skader på grunnmuren.

Grunnmur som ligger under terreng er synlig innvendig i ventilasjonsrom og lagerrom.

1.1	Byggegrunn, fundamenter, grunnmur, drenering og sikring mot vann og fuktighet
	Det ble registrert en del sprekker/riss i grunnmur. Det anbefales å gjøre ytterlige undersøkelser og reparasjoner på grunnmur. Grunnmur er ikke isolert og kledd med innendige plater.
2.1	Yttervegger

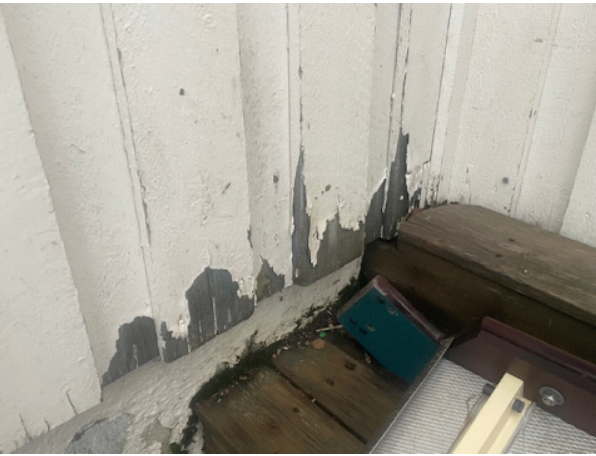
Det er påvist avvik på vannbord over og under vindu, eller i overgangen mellom grunnmur og fasade og i etasjeskillere.

Det er påvist skader, sprekker og råteskade på kledningen.

Deler av utvendig kledning er sansynligvis fra byggeår og det ble påvist spredte råteskader.

Det er enkelte steder under kledningen manglende lufting under kledningen som fører til kortere levetid og avflassing av overflatebehandling.

<p>Alder på kledning og spredte råteskader tilsier TG2. Det anbefales å bytte ut råteskadet kledning og etablere lufting under kledningen. Det ble på nedre side observert en åpning under kledningen som er av en størrelse slik at mus kan komme seg inn under kledningen. Det anbefales ytterlige undersøkelser av kledningen.</p>

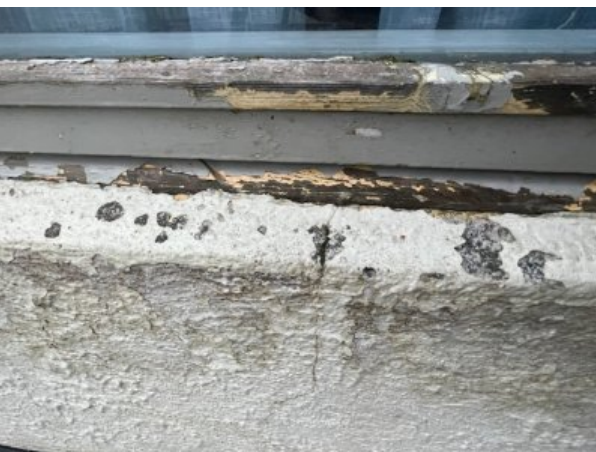
Det er påvist avvik ved beslag, vannbord, omramming, karm eller ytre tetting.

Det anbefales ytterligere undersøkelser på u-verdi av vinduer i forhold til kravene i tillatelse fra Bodø Kommune.

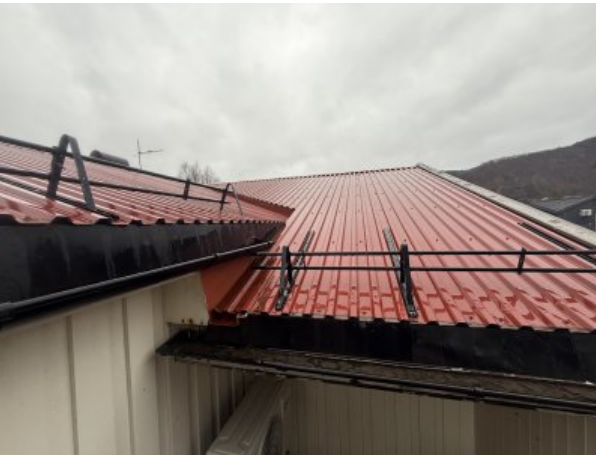
Det var ikke tilgang til kaldloft på hele boligen og det var derfor ikke mulighet å kontrollere hele loftet. Det må gjøres tiltak og etablere tilgang til kaldloft slik at det kan inspiseres.

4.1	Takkonstruksjon, takteking og skorstein over tak
	<p>Det ble fuktmålt i taktro og ikke registrert noe vesentlig med fukt, det ble derimot registrert noe missfarging noe av taktrobordene som kan ha flere årsaker. Det må utføres ytterlige undersøkelser, og at taktro og kaldloft holdes under oppsyn. Taktekket er av stål og antatt alder på over 25 år, Det ble observert avflassing av overflatebehandling ved raft. Yttertaket bør kontrolleres og behandles Alder på yttertak og takkonstruksjon tilsier TG2. Speilbord har noe råteskader og bør byttes.</p>

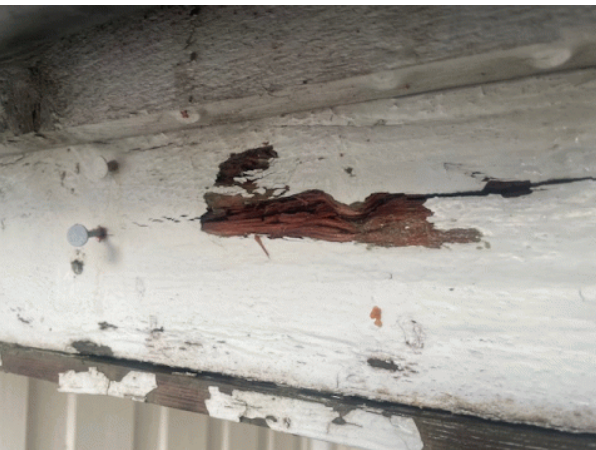
Undertaket ble ikke kontrollert og yttertaket var tildekket med snø.

4.2	Undertak, lekter og ytterteking (taktekingen)
	<p>Det ble avdekket avflassing av overflatebehandling i nedre del av yttertaket. Der det manglet overflatebehandling var det oppstått rustangrep i platene. Det ble observert råteskader på speilbord og drager under overbygg ved inngangsparti på øvre side, dette indikerer lekkasje som har pågått en stund. Denne bygningsdelen vil få tilstandsgrad TG3</p>

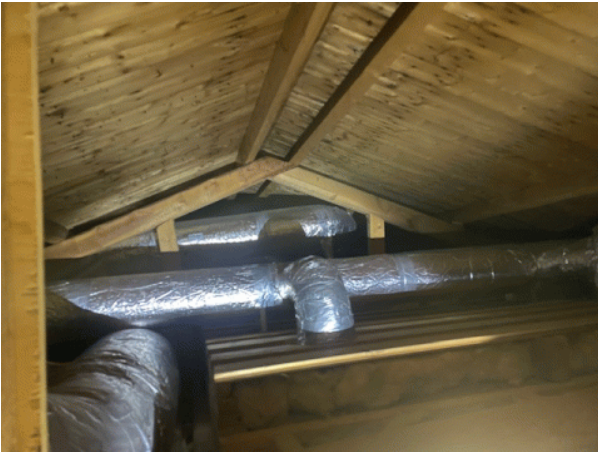
Det er ikke tilgang til kaldloft på takkonstruksjon i tilbygg mot sør.

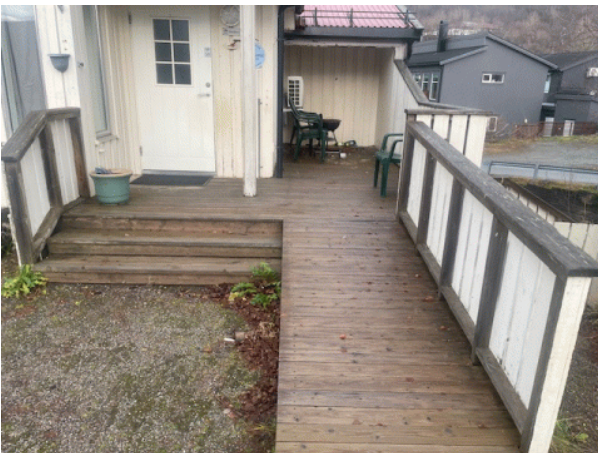
Boligen har balkong ved øvre inngangsparti, denne har rullestolrampe i tre og trapp til bakkenivå.

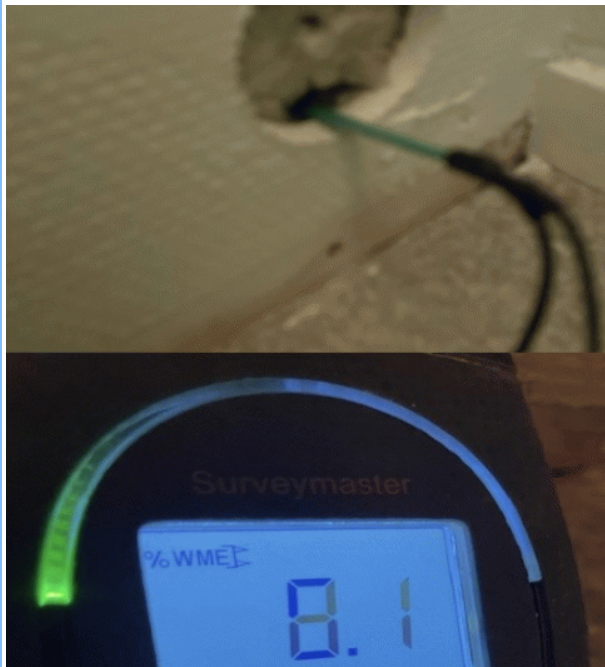
Det ble fuktmålt fra garderoibeskap i gang utenfor dusj.

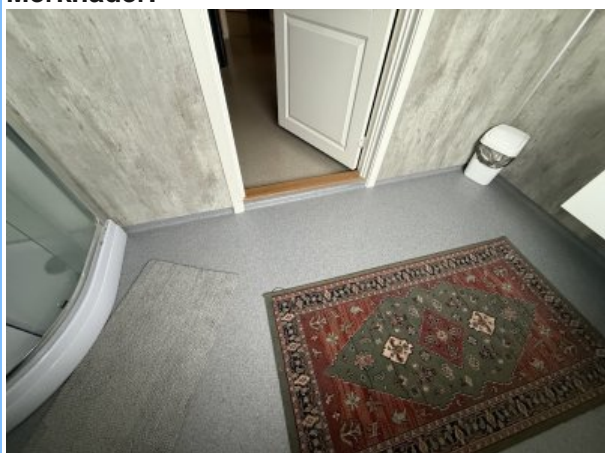
Gulvet på badet har våtromsbelegg med oppbrett, det er tilfredsstillende høyde fra terkel til avslutning av gulvbelegg mot dørterkel.

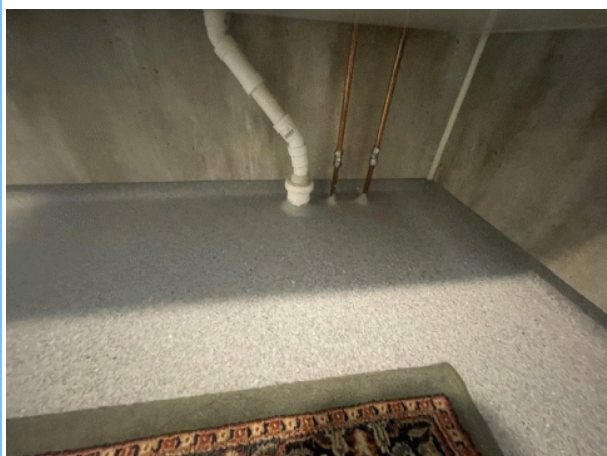
Gulvbelegg er klemt med klemmering ned i sluk og opprett langs vegger og under dørterkel. Gjennomføringer i gulvet er gulbelegget sveiset og fagmessig utført.

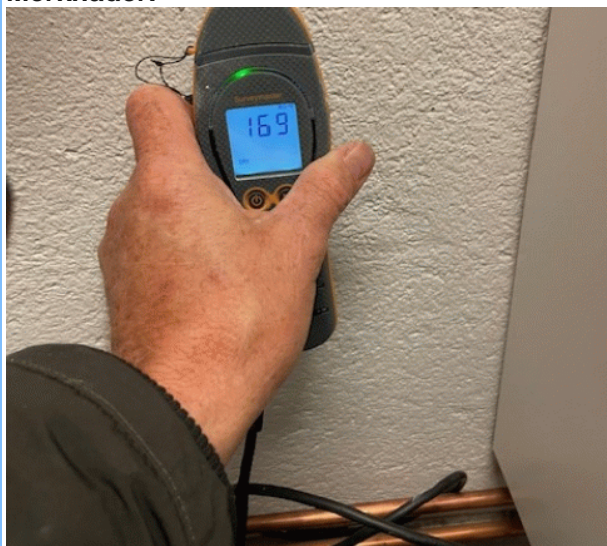
Vegger i bad/vaskerom er av betongpusset mur som er behandlet med hvit slemming, eller murliming. Vaskerom/bad er av eldre årgang, det bærer det også preg av. Det må påregnes rehabilitering av rommet hvis det i fremtiden skal brukes til bad.

7.2.1	VAskerom/bad Overflate vegger og himling
	<p>fultmåling er utført med dyptgående fuktmåler, det ble ikke boret hull siden veggene er av mur. Det ble ikke avdekket neneverdig fukt i vegger.</p>

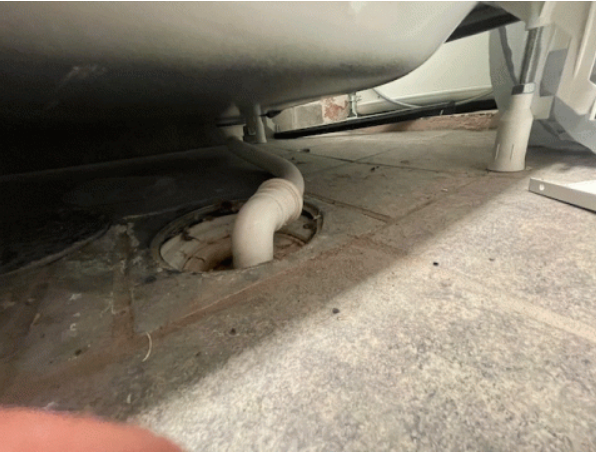
Vaskerom/bad er flislagt på betonggulv, det er ikke etablert tilfredsstillende fall mot sluk, samt at høydeforskjell på terkel mot sluk er ikke tilfredsstillende.

7.2.2	VAskerom/bad Overflate gulv
	<p>Oppstår det lekkasje på vaskerom er sansynligheten stor for at lekkasjevann til renne ut i tilstøtende rom. Det må etableres sikring under dørterkel for å unngå at eventuelt lekkasjevann renner ut i tilstøtende rom. Alder på badegulv og utførelse som ikke er i henhold til dagens krav tilsier at rommet bør rehabiliteres i nærmeste fremtid. Rommet fungerer i dag og har fungert i mange år uten at det har oppstått skader.</p>

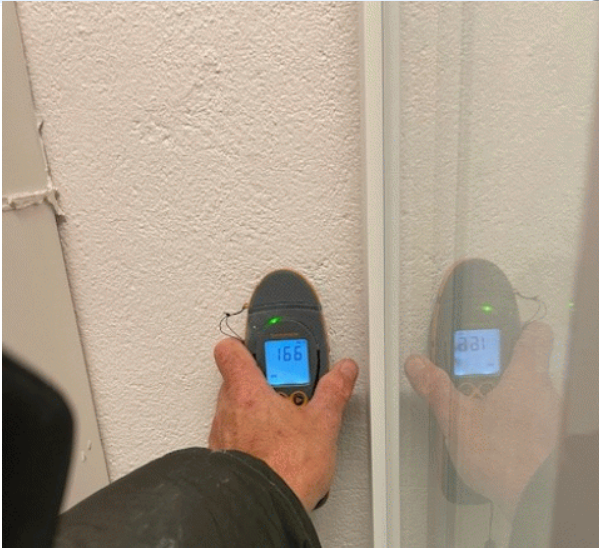
Vaskerom har betongvegger og flis på betong, det er ingen risiko for skade av fukt.

7.2.3	VAskerom/bad Membran, tettesjiktet og sluk
	<p>Fuktmåling var utført på overflater med dyptgående fuktighetsmåler, siden vegger er av mur og gulv av betong lot det seg ikke gjøre å bore hull fra tilstøtende rom. Resultat av overflatemåling var tilfredstillende.</p>

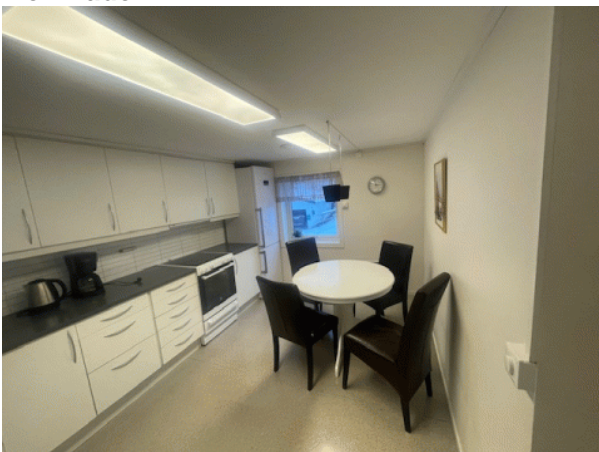
Kjøkkeninnredning med overskap, underskap og god benkeplass. Kjøkkeninnredningen har noe bruksskader, men fungerer greit.

8.1	Kjøkken 2 etasje Kjøkken 2 etasje
	Alder på kjøkkeninnredning og en del brukslittasje tilsier TG2
9.1.1	Ventilasjonsrom Veggene og himlingens overflater
	Det ble observert en del saltutslag i vegger ved gulv og oppover veggene. Dette kan komme fra kapillæroppsug fra gulv, eller utett drenering. Ved fuktmålong ble det ikke observert nevneverdig fukt i vegger. En av veggene er platekledd og det er tegn på fukt i nedre del av veggen. Det anbefales ytterlige undersøkelser angående fukt og drenering.

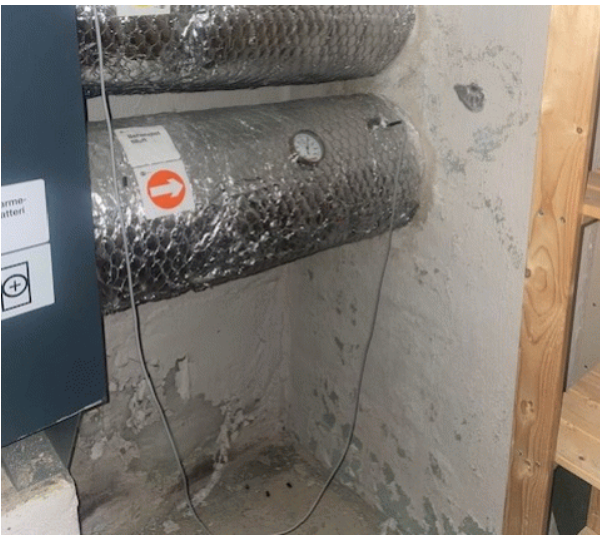
Det er ikke tilstrekkelig med ventiler i vegger og/eller vinduer.  
Rom under terreng er innredet samtidig som boligen ble bygget.  
Det er ikke påvist noen nevneverdige riss eller sprekker.  
Det er ikke påvist setninger eller jordtrykk.  
Det er påvist fuktskjolder, støvskjolder, svertesopp og spor etter sopp, råteskader og/eller skadedyr.  
Det er ikke tilstrekkelig med ventiler i vegger og/eller vinduer.  
Tilluft og avtrekk er vurdert som ikke tilfredsstillende.

Det ble observert en del saltutslag i vegger ved gulv og oppover veggene.

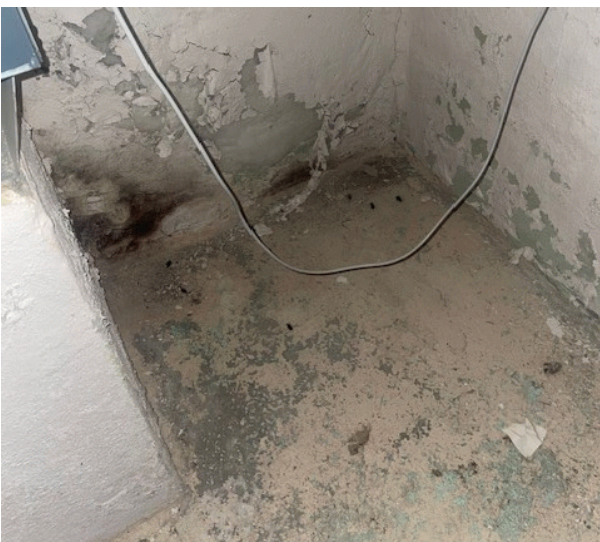
Det ble observert saltutslag på vegger og gulv.

9.1.2	Ventilasjonsrom Gulvets overflate
	Siden overflatebehandlingen på gulvet delvis er slitt bort, bør det rengjøres og behandles på nytt. Ubehandlet betong trekker raskt til seg fukt og utørking tar tid. Ytterlige undersøkelser anbefales angående saltutslag.

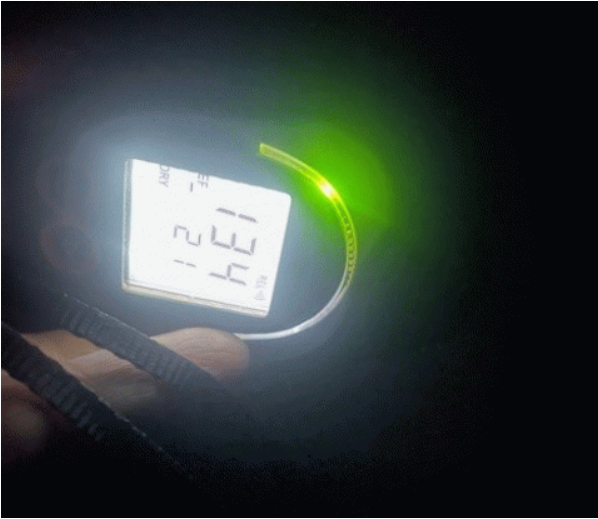
Siden vegger og gulv er av betong, var det ikke hensiktsmessig å bore hull.  
Det ble derimot fuktmålt på veggens og gulvets overflater.

9.1.3	Ventilasjonsrom Fuktmåling og ventilasjon
	Det ble registrert høyere fuktutslag på gulv enn på vegger, men overflatemåling av fukt i betonggulv vil ikke gi nøyaktig resultat. Dette må bores hull i gulv og måles over tid med RF-metoden (RF - metoden går ut på å måle luftfuktigheten i et hull i betongen etter en viss ventetid.) Dette ble ikke utført.

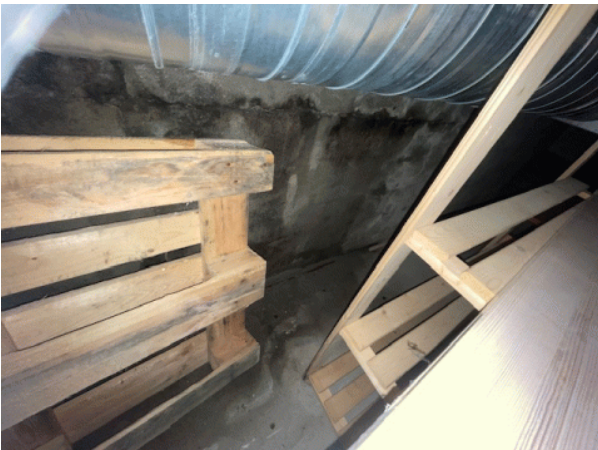
Det er ikke tilstrekkelig med ventiler i vegger og/eller vinduer.  
Rom under terreng er innredet samtidig som boligen ble bygget.  
Det er ikke påvist fuktskjolder, støvcondens, svertesopp og spor etter sopp, råteskader og/eller skadedyr.  
Det er ikke tilstrekkelig med ventiler i vegger og/eller vinduer.  
Tilluft og avtrekk er vurdert som ikke tilfredsstillende.

Lagerrom ligger med åpning mot ventilasjonsrom og har samme utførelse.  
Deler av rommet var ikke tilgjengelig på grunn av materiell lagret i reoler og på gulv. Derfor ble ikke hele rommet inspisert.

9.2.1	Lagerrom Veggene og himlingens overflater
	Det ble observert en del saltutslag i vegger ved gulv og oppover veggene. Dette kan komme fra kapillæroppsug fra gulv, eller utett drenering. Ved fuktmåling ble det ikke observert nevneverdig fukt i vegger. En av veggene er platekledd og det er tegn på fukt i nedre del av veggen. Det anbefales kontrollere det og utføre tiltak. Kjellerrom må holder under oppsyn.

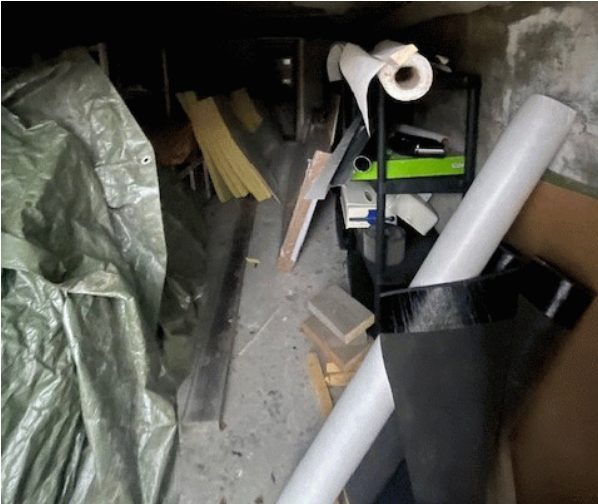
Gulvet i lagerrom er av ubehandlet betong.

9.2.2	Lagerrom Gulvets overflate
	Det er tegn på fuktskjolder på gulvet. Gulvet var delvis tilgjengelig for inspeksjon og det anbefales å utføre grundigere inspeksjon av gulvet.
