Enebolig Sneveien 75 med byggeklar 2-mannsboig  
Sneveien 75  
8072 Bodø

**Boligens tekniske tilstand:**

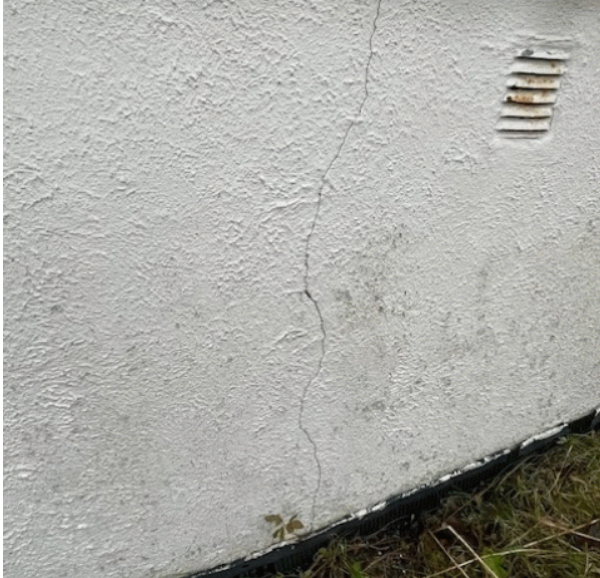
### TG 2 1.1 Byggegrunn, fundamenter, grunnmur, drenering og sikring mot vann og fuktighet

Det er påvist riss, sprekker eller skader på grunnmuren.

Grunnmur som ligger under terreng er synlig innvendig i ventilasjonsrom og lagerrom.

Grunnmur har noe sprekker og bør vedlikeholdes/repares. Alder på boligen tilsier at det kan være skjulte forhold som ikke er avdekket på befaringen.

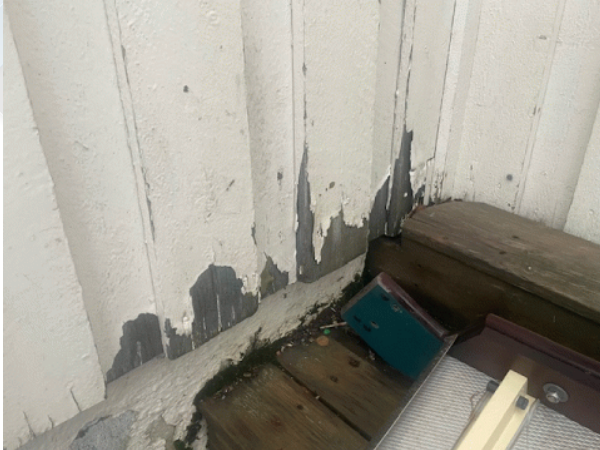
Det er påvist avvik på vannbord over og under vindu, eller i overgangen mellom grunnmur og fasade og i etasjeskillere.

Det er påvist skader, sprekker og råteskade på kledningen.

Deler av utvendig kledning er sansynligvis fra byggeår og det ble påvist spredte råteskader. Det er enkelte steder under kledningen manglende lufting under kledningen som fører til kortere levetid og avflassing av overflatebehandling.

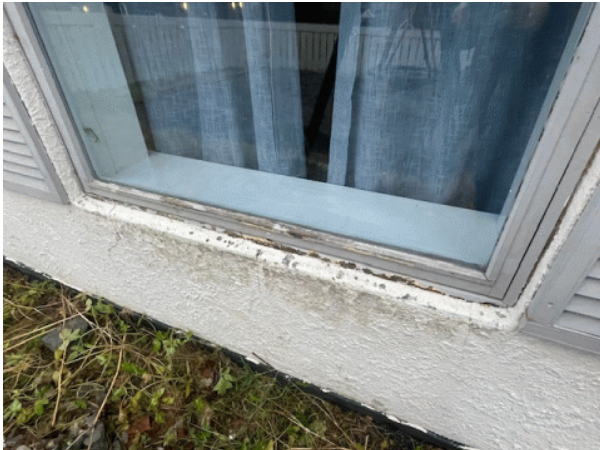
**3. Vinduer og ytterdører****TG 2** 3.1 Vinduer og ytterdører

Det er påvist avvik ved beslag, vannbord, omramming, karm eller ytre tetting.

Noen av vinduene er en god del eldre og moden for utbytting.

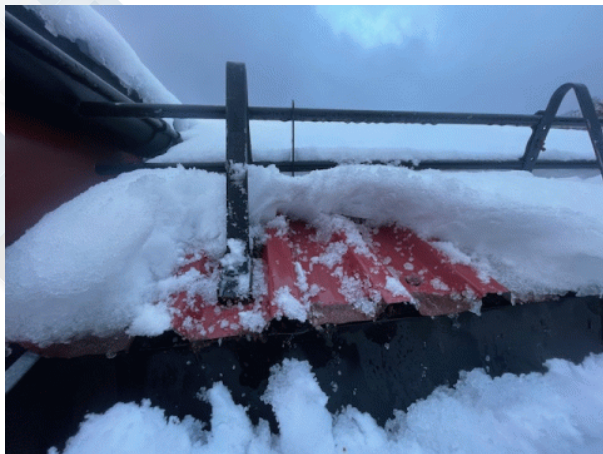
**4. Tak****TG 2** 4.1 Takkonstruksjon, takteking og skorstein over tak

Det var ikke tilgang til kaldloft på hele boligen og det var derfor ikke mulighet å kontrollere hele loftet. Det må gjøres tiltak og etablere tilgang til kaldloft slik at det kan inspiseres.

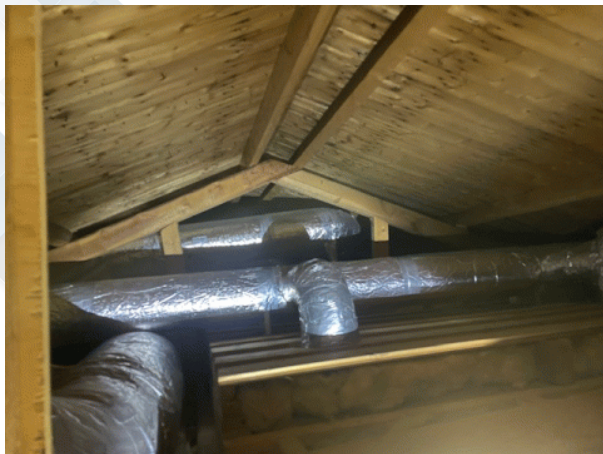
**5. Loft****TG 2** 5.1 Loft (konstruksjonsoppbygging)

Det er ikke tilgang til kaldloft på takkonstruksjon i tilbygg mot sør.

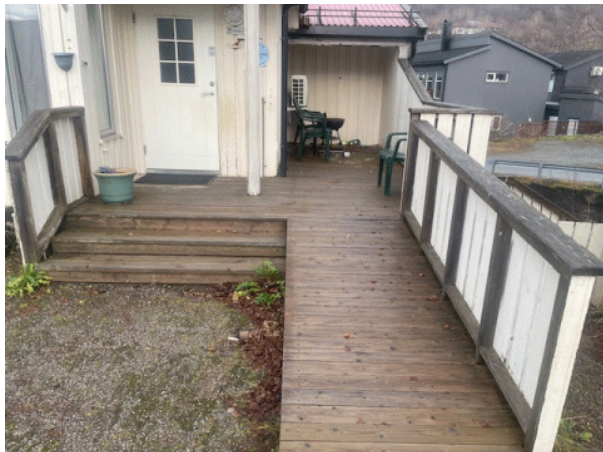
### TG 2 6.1 Balkonger, verandaer og lignende

Boligen har balkong ved øvre inngangsparti, denne har rullestolrampe i tre og trapp til bakkenivå.

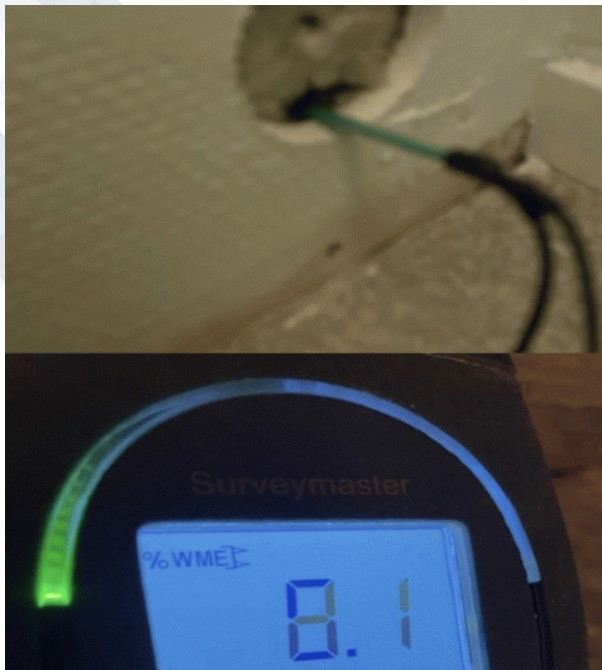
### 7.1 Bad 2 etasje

Bad i 2 etasje er innredet i nyere tid, det har våtromsbelegg på gulv med oppbrett og Fibo-Trespo plater på vegger.

**Merknader:** Det ble fuktmålt fra garderobeskap i gang utenfor dusj.

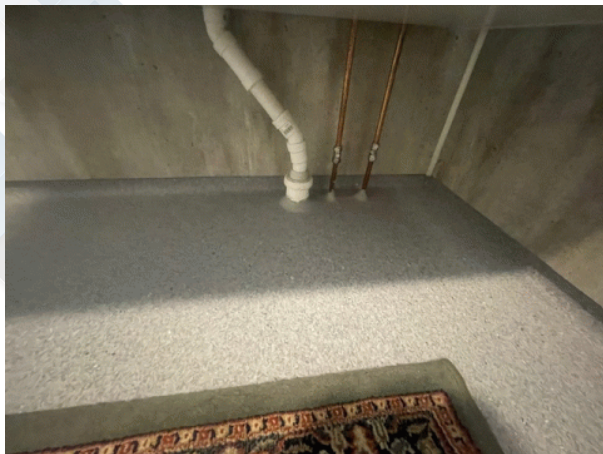
**TG 2** 7.1.2 Overflate gulv

Veggplater er av fibo-Trespoplater eller tilsvarende og fungerer som membran i seg selv, gulvet har våtromsbelegg som er fagmessig lagt og fungerer som membran.

**Merknader:** Gulvbelegg er klemt med klemmering ned i sluk og opprett langs vegger og under dørterkel. Gjennomføringer i gulvet er gulbelegget sveiset og fagmessig utført.

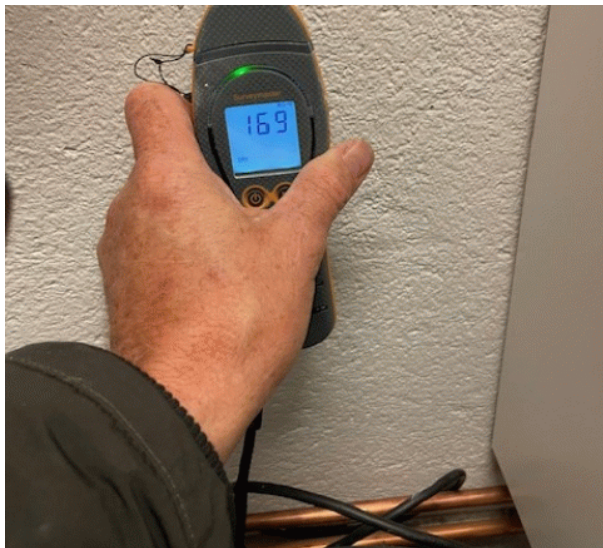
### TG 2 7.2.1 Overflate vegger og himling

Vaskerom/bad er av eldre årgang, det bærer det også preg av. Det må påregnes rehabilitering av rommet hvis det i fremtiden skal brukes til bad.

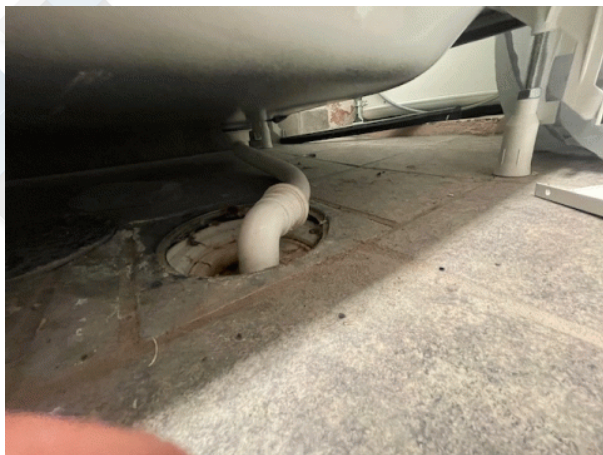
### TG 2 7.2.2 Overflate gulv

Vaskerom/bad er flislagt på betonggulv, det er ikke etablert tilfredsstillende fall mot sluk, samt at høydeforskjell på terkel mot sluk er ikke tilfredsstillende.

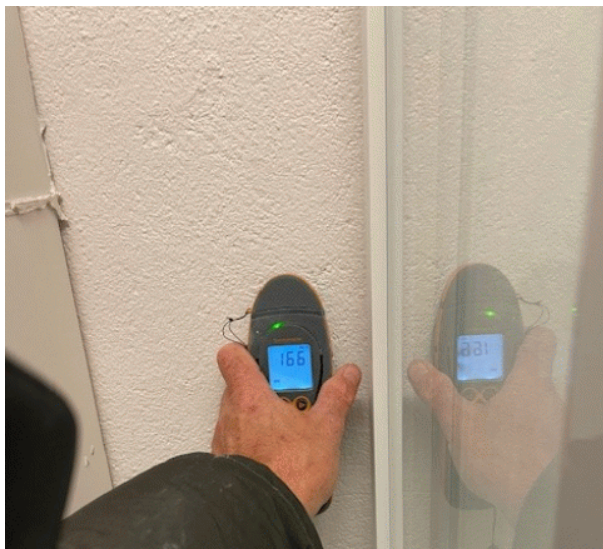
**TG 2** 7.2.3 Membran, tettesjiktet og sluk

Vaskerom har betongvegger og flis på betong, det er ingen risiko for skade av fukt.

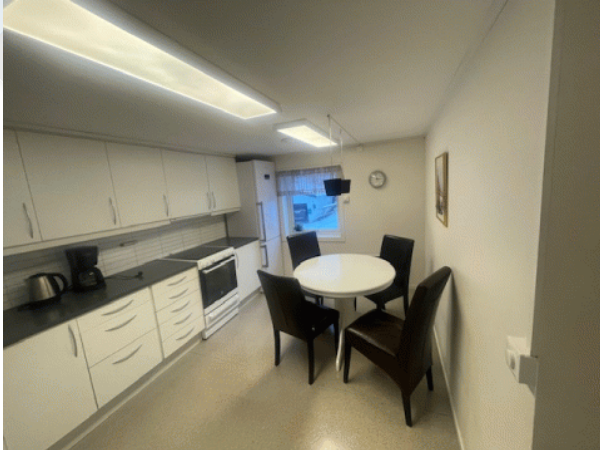
**8. Kjøkken****8.1 Kjøkken 2 etasje****TG 2** 8.1 Kjøkken 2 etasje

Kjøkken har oppvaskmasjon, kjøleskap og komfyr. Utsagsvask med blandebatteri.  
Kjøkkeninnredning med overskap, underskap og god benkeplass. Kjøkkeninnredningen har noe bruksskader, men fungerer greit.  
Ventilator har utkast yttervegg.

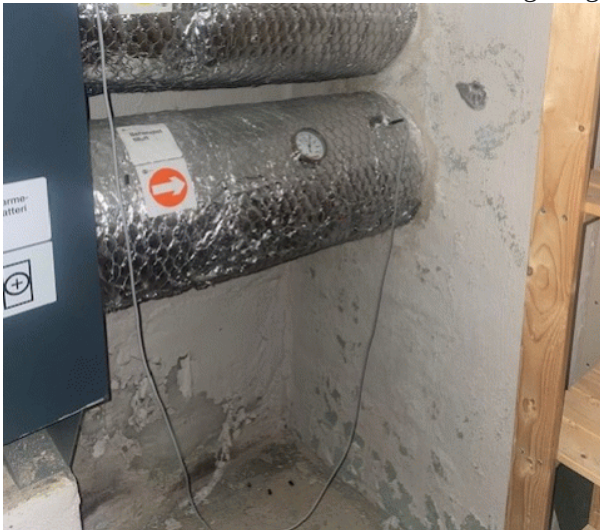
### 9.1 Ventilasjonrom

Det er ikke tilstrekkelig med ventiler i vegger og/eller vinduer.  
Rom under terreng er innredet samtidig som boligen ble bygget.  
Det er ikke påvist noen nevneverdige riss eller sprekker.  
Det er ikke påvist setninger eller jordtrykk.  
Det er påvist fuktskjolder, støvkondens, svertesopp og spor etter sopp, råteskader og/eller skadedyr.  
Det er ikke tilstrekkelig med ventiler i vegger og/eller vinduer.  
Tilluft og avtrekk er vurdert som ikke tilfredsstillende.

**Merknader:** Det ble observert en del saltutslag i vegger ved gulv og oppover veggene.

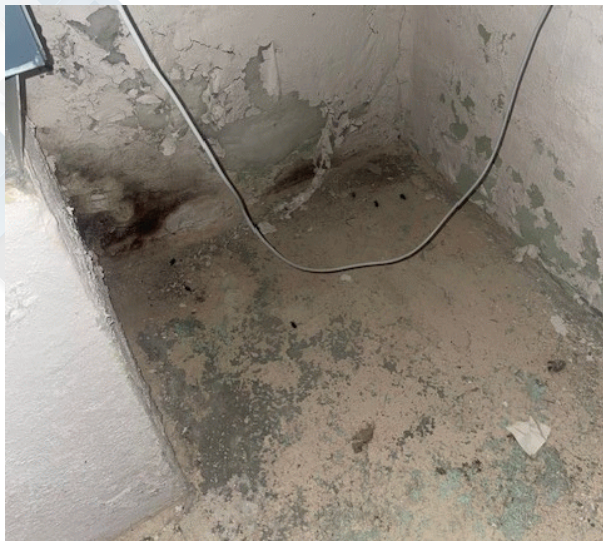
#### TG 2 9.1.2 Gulvets overflate

Gulv er av betong, overflatebehandlingen er delvis slitt bort

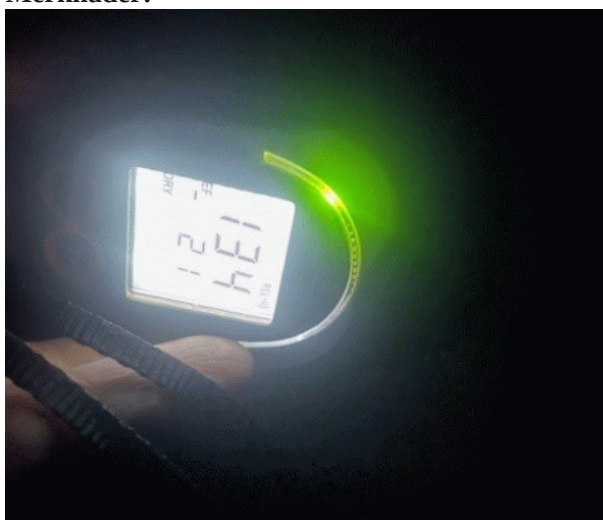
**TG 2** 9.1.3 Fuktmåling og ventilasjon

Siden vegger og gulv er av betong, var det ikke hensiktmessig å bore hull.  
Det ble derimot fuktmålt på veggens og gulvets overflater.

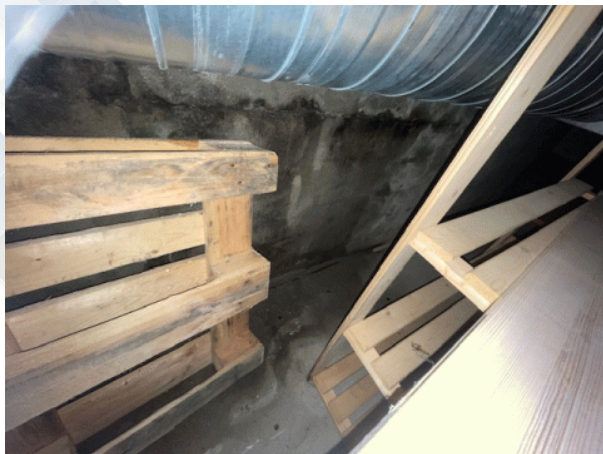
**9.2 Lagerrom****TG 2** 9.2.1 Veggens og himlingens overflater

Det er ikke tilstrekkelig med ventiler i vegger og/eller vinduer.

Lagerrom ligger med åpning mot ventilasjonsrom og har samme utførelse.  
Deler av rommet var ikke tilgjengelig på grunn av materiell lagret i reoler og på gulv. Derfor ble ikke hele rommet inspisert.

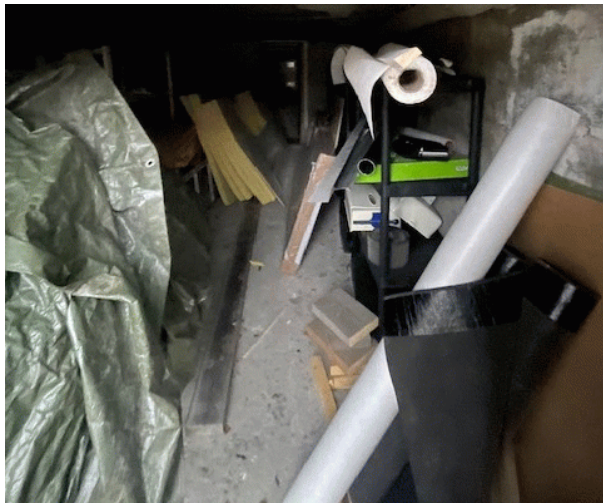
**TG 2** 9.2.2 Gulvets overflate

Gulvet i lagerrom er av ubehandlet betong.
