# Tilstandsrapport

Enebolig i tømmerkonstruksjon

Lekangveien 141, 8450 STOKMARKNES

Oppdragsnr.: 21646-1175

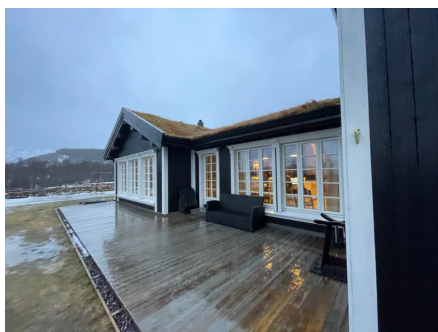
### Vurdering av avvik:

- Det er avvik:

Det anbefales å øke avstand mellom terrassebord slik at vann renner gjennom.

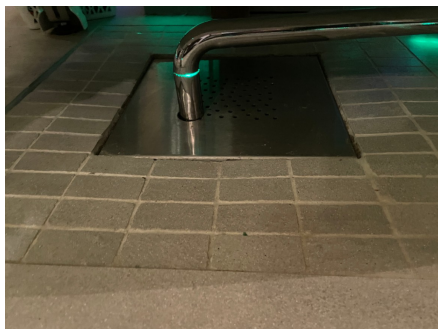
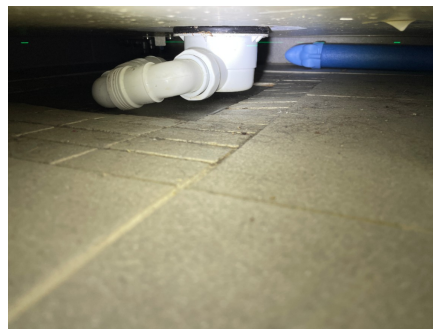
Sluk under badekar

Det er nyere stålsluk og smøremembran med ukjent utførelse. Sluk har begrenset mulighet for inspeksjon og rengjøring.

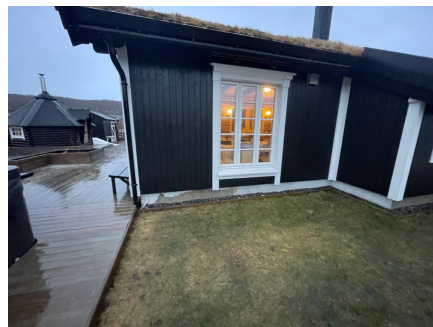
Det er observert riss og noe løs puss i fibersementplater.

Lokal utbedring må utføres.

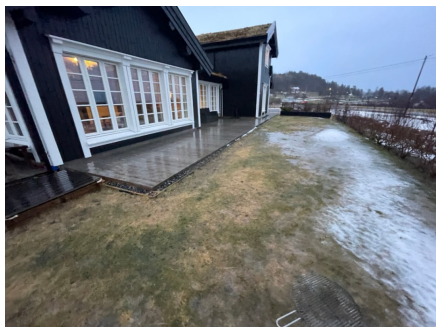
## TG 2 Terrenghforhold

Terrenget rundt bolig er tilnærmet flatt som gjør at både overvann fra terreng kan trekke mot fundamenter og grunnmur.

Generelt er det er viktig at terreng heller riktig i områder ved grunnmur.

Overflatevann skal hurtigst mulig vekk fra bygning for på den måten å unngå unødvendig fuktbelastning på utvendig fuktsikring og drenering. Ideelt bør det i en avstand på minimum 3 meter være god helling vekk fra grunnmur.
