Meglerfirma	Eiendomsmegleren Din Telemark AS	Oppdragsnr.	48250010
Adresse	Huldrevegen 4		
Postnr.	3803	Sted	BØ I TELEMARK
Er det dødsbo?	<input checked="" type="checkbox"/> Nei <input type="checkbox"/> Ja	Avdødes navn	
Salg ved fullmakt?	<input checked="" type="checkbox"/> Nei <input type="checkbox"/> Ja	Navn hjemmelshaver	
Når kjøpte du boligen?	2009	Hvor lenge har du bodd i boligen?	15 år 4 mnd Har du bodd i boligen siste 12 mnd? <input type="checkbox"/> Nei <input checked="" type="checkbox"/> Ja
I hvilket selskap har du (evt. sameiet/brl/aksjelaget) tegnet bygningsforsikring?	Frende	Polise/avtalnr	15003031
Selger 1 Fornavn	Christian	Etternavn	Dalen
Selger 2 Fornavn	Maylén	Etternavn	Mæland

SPØRSMÅL FOR ALLE TYPER

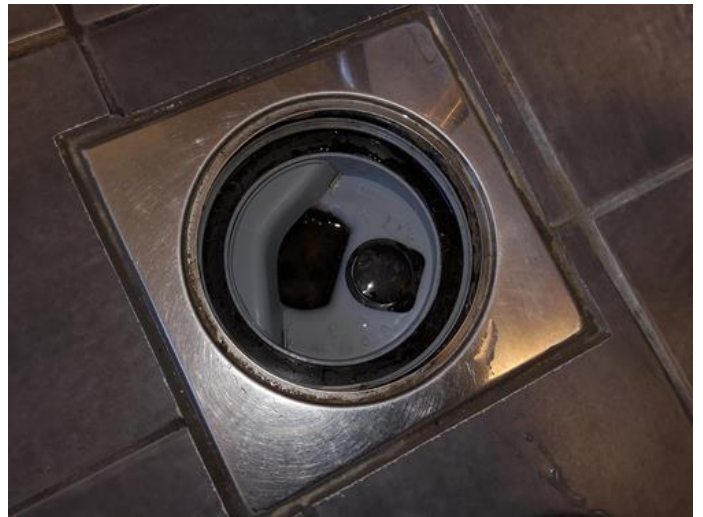
Kommentar - [Sluk vaskerom]

TG 2	
	Membran, tettesjikt og overgang til sluk.	Det er ikke etablert tilstrekkelig tettesjikt i våtsone rundt utslagsvask. Fare for fukt i konstruksjon. Tilstrekkelig tettesjikt bør etableres. Forøvrig har tettesjiktet på gulv har en alder som tilsier at restlevetiden er usikker. Membranløsningen i overgang gulv/vegg er ikke kjent. Det er ikke mulig å verifisere om slukmansjett og klemring er benyttet eller om monteringen er korrekt. Dette kan ha betydning for rommets lekkasjesikkerhet. Rommets lekkasjesikkerhet kan derfor ikke verifiseres, eventuelt bør nytt tettesjikt etableres.

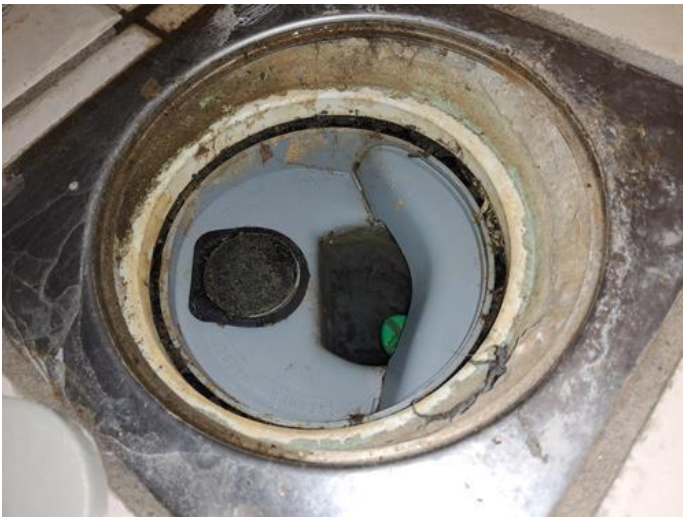
Kommentar - [Sluk under badekar bad 1.etasje]

Lokalfall er vurdert til å være mindre enn anbefalt, men grunnet bruk av dusjkabinett/badekar er forholdet ikke vurdert til å være et vesentlig avvik. Tiltak vurderes ikke til å være nødvendig, men videre bruk av dusjkabinett/badekar forutsettes.
