## TILSTANDSRAPPORT

Tomannsbolig

Signe Swenssons veg 46

02.06.2025

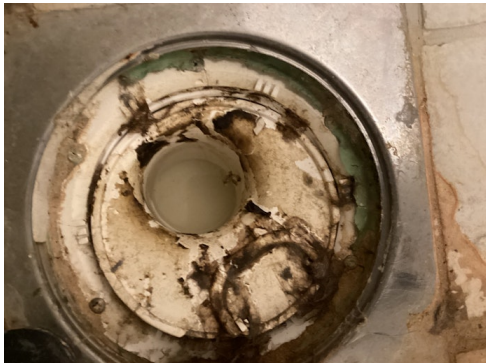
Det er synlig bruk av både membran og mansjett under klemring i sluk.

Bilde av sluk.

Toalettet mangler drengåpning. Et minimumskrav ved valg av innebygget sistene er at det etableres en såkalt drengåpning. Ved en eventuell lekkasje vil vannet derfor raskt bli synlig på baderomsgulvet ved rett oppbygging.

TG 2 er gitt med bakgrunn i alder på fuktsikringen og for ovennevnte observasjoner. Smøremembran har en naturlig aldringsprosess i form av kjemisk uttørking. Normal forventet levetid på smøremembran er 10-20 år. Ved å etablere dusjkabinett vil badet kunne vare i flere år enn den antatte gjenstående levetiden. Det anbefales å etablere tett dusjkabinett.

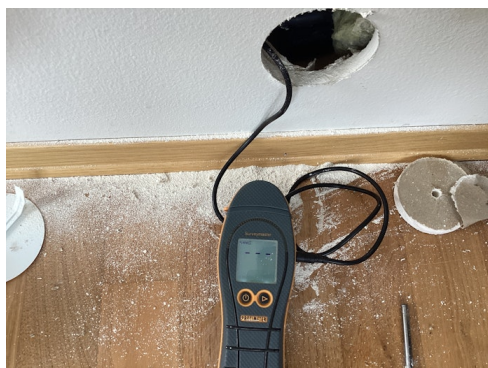
Det er utført hulltaking mot våtrommets vanninnstallasjon der det er antatt størst risiko for eventuelle vannlekkasjer/fuktskader. Hullet er utført fra tilstøtende rom på baksiden av våtrommets fuktsikring. Ingen forhøyede fuktverdier funnet.

Bilde av fuktsøk, uten at det påvises unormale forhold.
