## Dokumentasjon av det elektriske anlegget

### Rapport fra risikovurdering

# Signe Swenssons veg 46

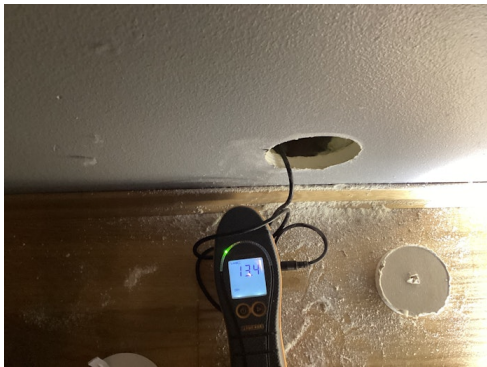
Det er utført fuktmåling via hulltaking i påforet vegg under terreng uten at det påvises forhøyede fuktverdier.

Bilde av fuktsøk via hulltaking, uten å påvise unormale forhold.

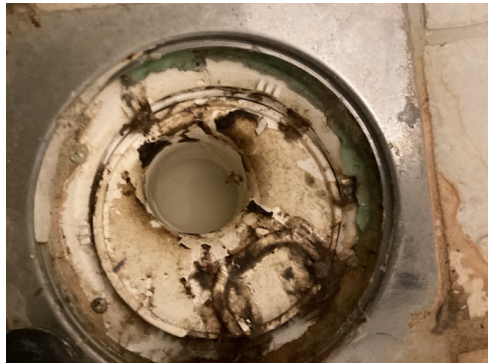
Det er synlig bruk av både membran og mansjett under klemring i sluk.

Bilde av sluk.

Toalettet mangler drengåpning. Et minimumskrav ved valg av innebygget sistene er at det etableres en såkalt drengåpning. Ved en eventuell lekkasje vil vannet derfor raskt bli synlig på baderomsgulvet ved rett oppbygging.

TG 2 er gitt med bakgrunn i alder på fuktsikringen og for ovennevnte observasjoner. Smøremembran har en naturlig aldringsprosess i form av kjemisk uttørking. Normal forventet levetid på smøremembran er 10-20 år. Ved å etablere dusjkabinett vil badet kunne vare i flere år enn den antatte gjenstående levetiden. Det anbefales å etablere tett dusjkabinett.

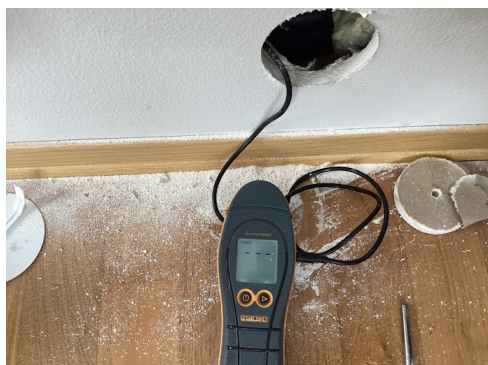
Det er utført hulltaking mot våtrommets vanninnstallasjon der det er antatt størst risiko for eventuelle vannlekkasjer/fuktskader. Hullet er utført fra tilstøtende rom på baksiden av våtrommets fuktsikring. Ingen forhøyede fuktverdier funnet.

Ingen konstaterte fuktskader.

Bilde av fuktsøk, uten at det påvises unormale forhold.

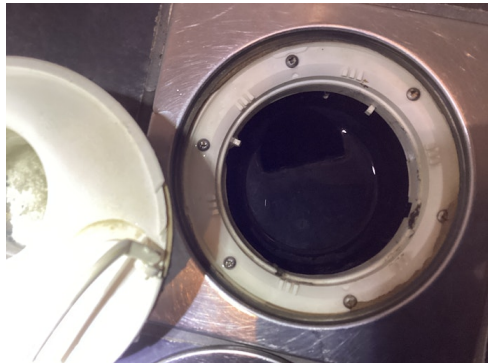
Ikke synlig grunnnet type klemring og flislim.

Bilde av sluk

Toalettet mangler drengåpning. Et minimumskrav ved valg av innebygget sistene er at det etableres en såkalt drengåpning. Ved en eventuell lekkasje vil vannet derfor raskt bli synlig på baderomsgulvet ved rett oppbygging.

TG 2 er gitt med bakgrunn i alder på fuktsikringen og for ovennevnte observasjoner. Smøremembran har en naturlig aldringsprosess i form av kjemisk uttørking. Normal forventet levetid på smøremembran er 10-20 år. Ved å etablere dusjkabinett vil badet kunne vare i flere år enn den antatte gjenstående levetiden. Det anbefales å etablere tett dusjkabinett.

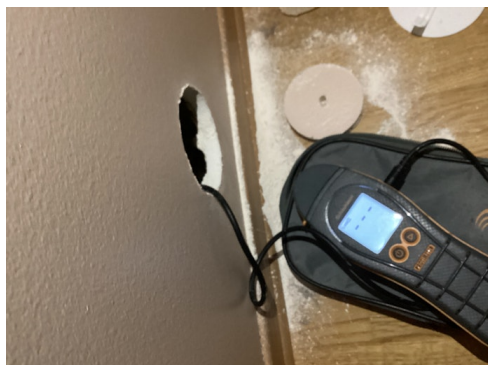
Det er utført hulltaking mot våtrommets vanninnstallasjon der det er antatt størst risiko for eventuelle vannlekkasjer/fuktskader. Hullet er utført fra tilstøtende rom på baksiden av våtrommets fuktsikring. Ingen forhøyede fuktverdier funnet.

Ingen konstaterte fuktskader.

Bilde av fuktsøk via hulltaking, uten å påvise unormale forhold.

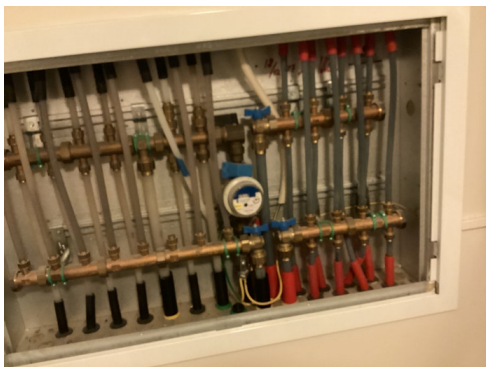
Rommet innehar utslagsvask, røropplegg for vaskemaskin og rørfordelerskap for fjernvarme og tappevann. Ingen lekkasjer avdekket på befaringsdagen.

Bilde av rørfordelerskap.

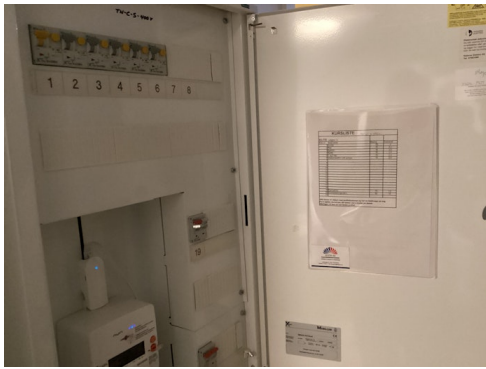
Bilde av sikringskap

Det anbefales at el-anlegget på generelt grunnlag undersøkes av godkjent elektriker/ el-takstmann. En hver eier eller bruker har til en hver tid ansvarlig for det elektriske anlegget
