# Tilstandsrapport

Enebolig med leilighet i underetasje

Øvermarka 24 C, 8403 SORTLAND

Befaringsdato: 19.03.2025

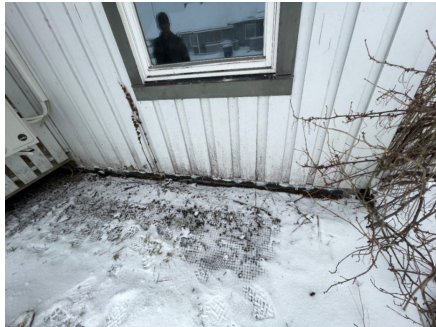
#### Vurdering av avvik:

- Det er ingen eller liten lufting i nedre kant av kledning mot grunnmur.
- Det er påvist spredte råteskader i bordkledningen.

Det er påvist råteskader i bordkledning ved bakkenivå underetasje.

- Råteskadet trekledning må skiftes ut.
- Det bør foretas tiltak for å bedre lufting av kledningen.

Det må påregnes noe vedlikehold og utskiftning av råteskadet panel.

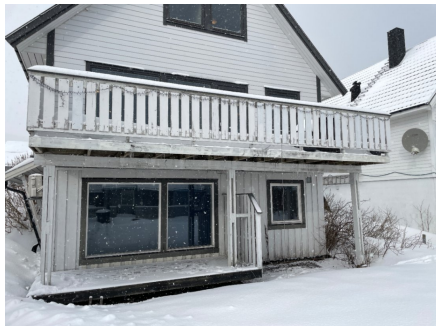
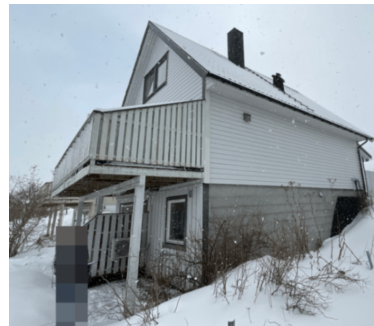
Det er noe rust/ på feste av rekkverk på veranda

Nærmere undersøkelser anbefales.

Det må påregnes noe vedlikehold av veranda.

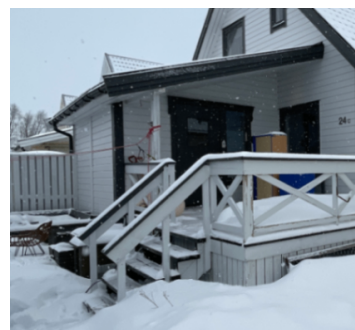
Søyle med setninger i fundament.

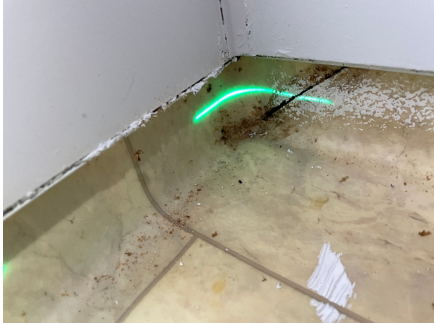
## LOFTSETASJE > BAD

- Det er påvist at gulvoverflaten har sprekker.
- Det er påvist at høydeforskjell fra topp slukrist til gulv/synlig topp membran ved dørterskel er mindre enn 25 mm.

Det observeres sprekk i hjørneskjøter, og sprekk ved dørterskel ved oppbrett.

- Overflater må utbedres eller skiftes.
- Våtrommet fungerer med dette avviket.

Det anbefales tiltak da lekkasjevann kan trenge inn i sprekker og videre i konstruksjon.
