# Tilstandsrapport

Risikovurdering for Anticimex boligselgerforsikring

Friheimvegen 6  
3803 BØ I TELEMARK  
Gnr./Bnr.: 28/108  
Midt-Telemark kommune

Befaringsdato: 04.02.2025

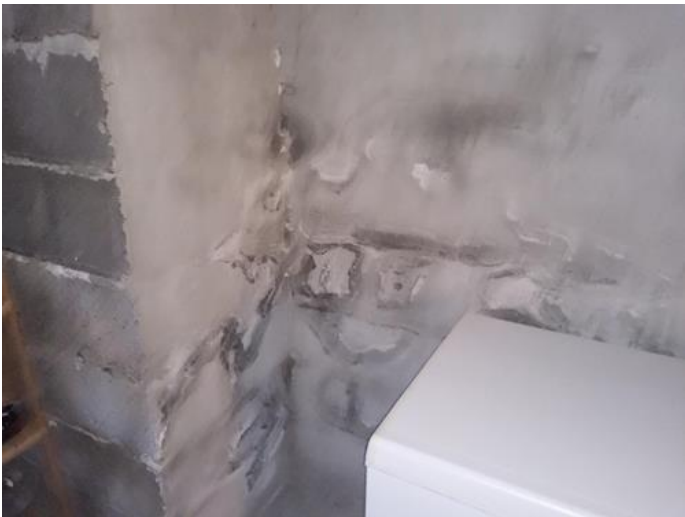
Stedvise fuktskjolder/-merker observert på synlige murvegger. Tiltak for å stoppe fukt bør påregnes. Risiko for skader i konstruksjonen. Ytterligere undersøkelser bør påregnes for å fastlegge eventuelle tiltak.

Overflater vegger - [Eksempel på fuktmerker på vegger i kjeller.]

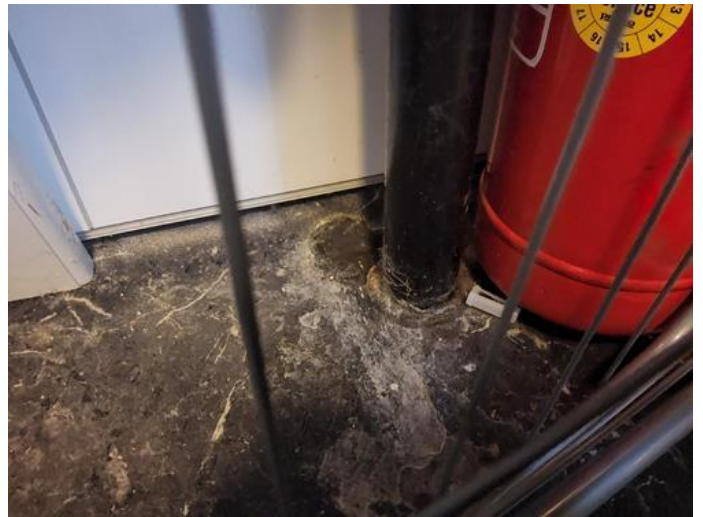
Rørgjennomføringer:  
Tettedetaljer ved rørgjennomføring tilknyttet avløpsrør i gulv usikker. Fare for fukt i konstruksjon ved en eventuell lekkasje. Krever oppfølging med jevnlig ettersyn slik at eventuelle tiltak kan iverksettes ved behov.

Membran, tettesjikt og overgang til sluk. - [Avløpsrør i gulv på vaskerom.]

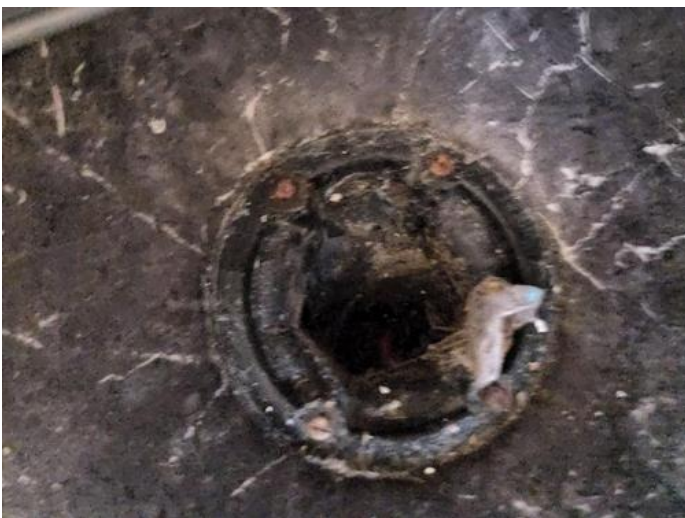
Selv om det er gjort oppgraderinger på våtrommet, er sluket ikke skiftet. Erfaringsmessig medfører dette økt fare for lekkasje rundt sluket. Sluket er vurdert til å ha en alder som tilsier usikker restlevetid. På bakgrunn av alderen er det grunn til å varsle om risiko for skjulte avvik, svekket funksjon eller lignende forhold som utvikles over tid. Ved en eventuell oppgradering av våtrommet bør sluk skiftes samtidig.

Avløpsrør (ink. sluk) - [Sluk på vaskerom.]

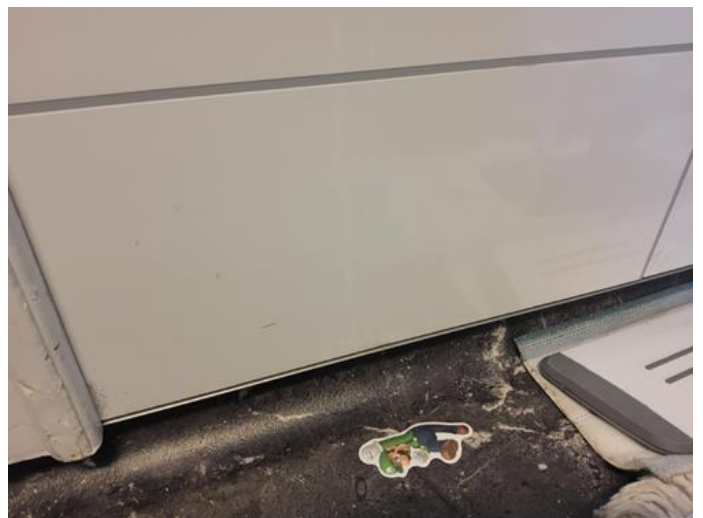
Overflater vegger	Underkant veggplater er ikke montert iht. monteringsanvisning ved at det ikke er silikonert mellom bunnlist og plater utenfor dusjsonen og i deler av dusjnise. Levetiden vil derfor kunne være redusert ved direkte vannpåkjenning. Tiltak med silikonerer bør utføres.
	Avløpsrør (ink. sluk)	Selv om det er gjort oppgraderinger på våtrommet, er sluket ikke skiftet. Erfaringsmessig medfører dette økt fare for lekkasje rundt sluket. Sluket er vurdert til å ha en alder som tilsier usikker restlevetid. På bakgrunn av alderen er det grunn til å varsle om risiko for skjulte avvik, svekket funksjon eller lignende forhold som utvikles over tid. Ved en eventuell oppgradering av våtrommet bør sluk skiftes samtidig.
 	TGIU	
	Innfelte/gjennomgående installasjoner	Downlight: Det er ikke foretatt demontering av utstyr og følgelig er det ikke utført inspeksjon inne i selve konstruksjonen, og følgelig kan det ikke sies noe om eksakt utførelse og tilstand. For eventuelle ytterligere undersøkelser henvises det til el-fagkyndig person.

Overflater vegger - [Manglende silikonering underkant veggplater på vaskerom.]

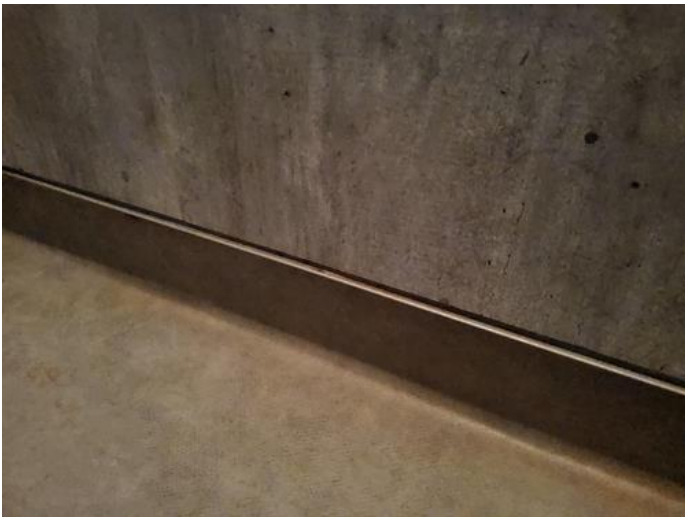
Overflater vegger - [Eksempel på manglende silikonerings mellom veggplater og bunlist på bad.]

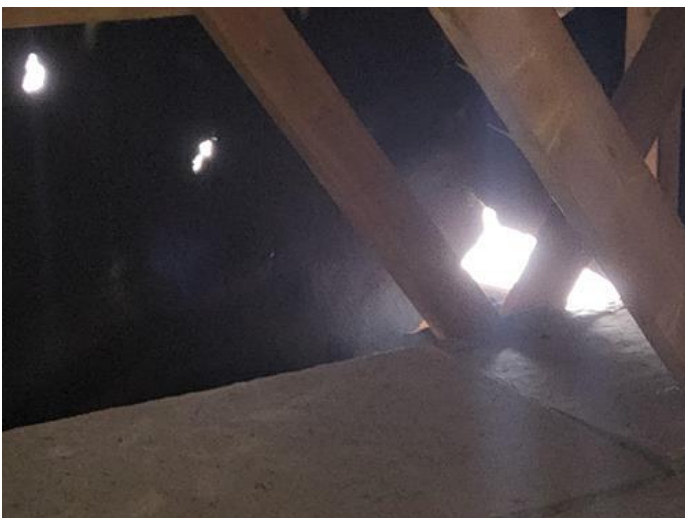
TG 3	Detaljer inn mot tilstøtende konstruksjoner	Tettedetaljer i overgang garasjetak/tilstøtende yttervegg har stedvis mangelfull/utett utførelse. Følgeskader er ikke observert, men kan ikke utelukkes være oppstå eller kunne oppstå. Ytterligere undersøkelser og etablering av tilstrekkelige tettedetaljer og utbedring av eventuelle følgeskader i konstruksjonen må påregnes. Sjablommessig prisanslag: kr 10 000 - 50 000

Detaljer inn mot tilstøtende konstruksjoner - [Overgang mellom garasjetak og tilstøtende yttervegg. Bildet er tatt fra innside kaldloft på boligen.]

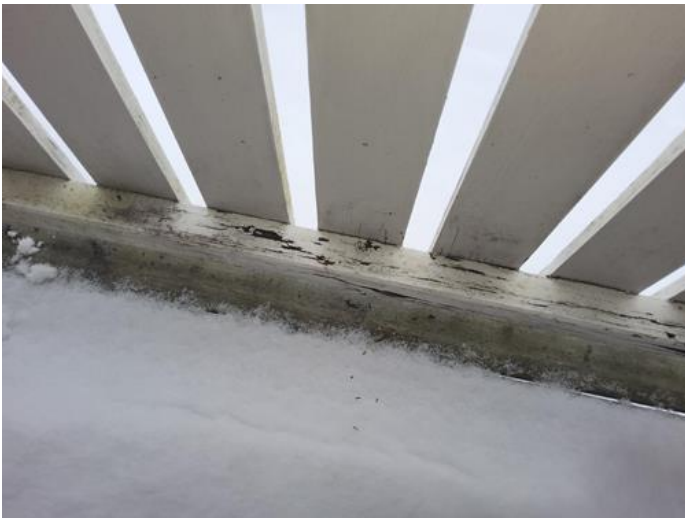
TG 2:  
Stedvise råteskader i rekkverk påvist. Tiltak med utskifting av råteskader bør påregnes.

*Balkonger, terrasser, veranda etc - [Eksempel på råteskader i rekkverk på balkong ved stort soverom. ]*

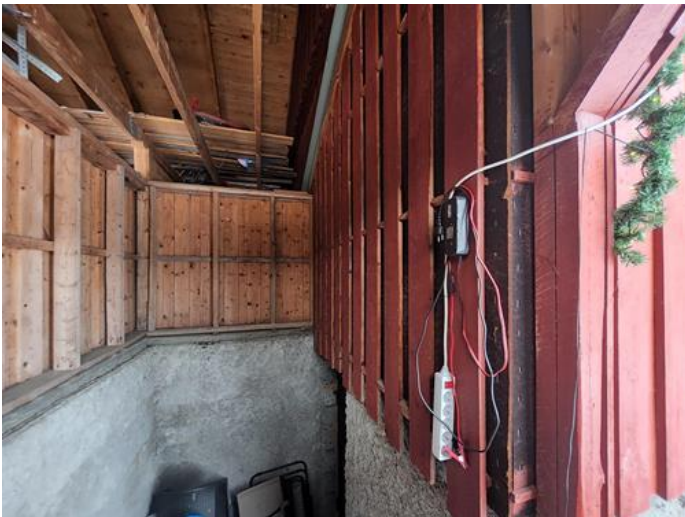
*Fasader ink. kledning - [Manglende kledning ved utvendig nedgang til kjeller. ]*

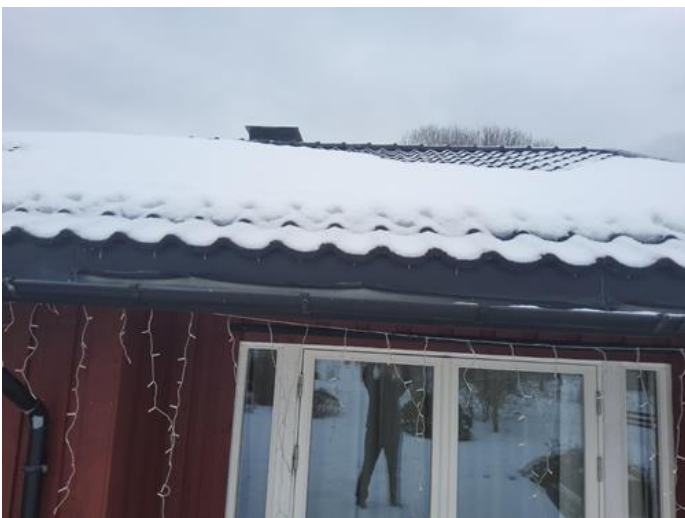
*Beslag, renner, nedløp og snøfangere - [Eksempel på slitasje på takforbeslag. ]*

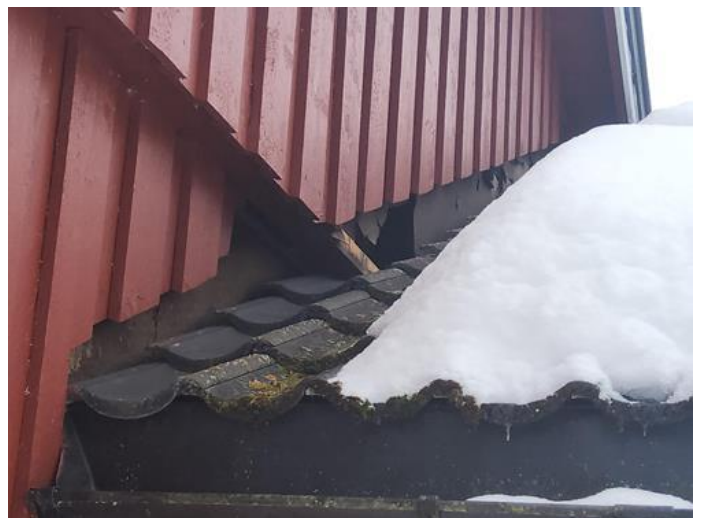
*Detaljer inn mot tilstøtende konstruksjoner - [Overgang yttetak garasje og tilstøtende yttervegg.]*
