# Tilstandsrapport

Enebolig

Reitane 18, 6220 STRAUMGJERDE

Rapportdato: 10.03.2025

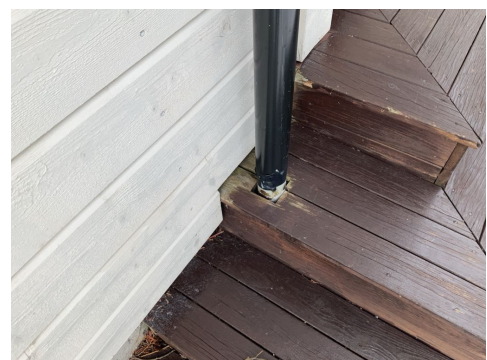
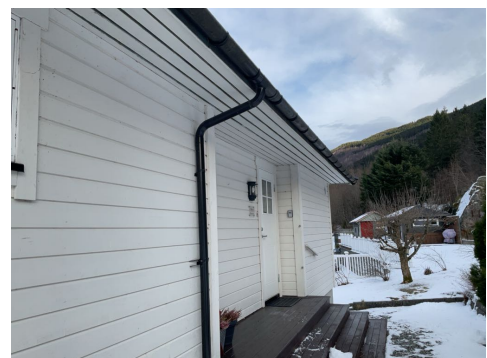
Det er observert renner og beslag av metall. Renner og beslag er med forskjellig alder, det er foretatt en del oppgraderinger og fornyinger ved en del renner og beslag siden byggeår.

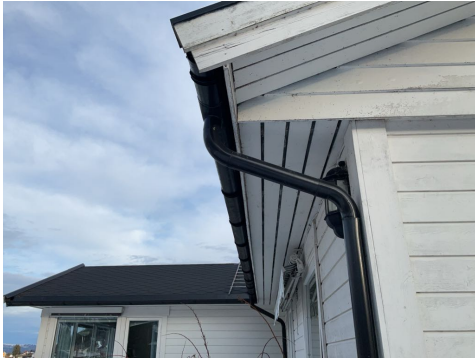
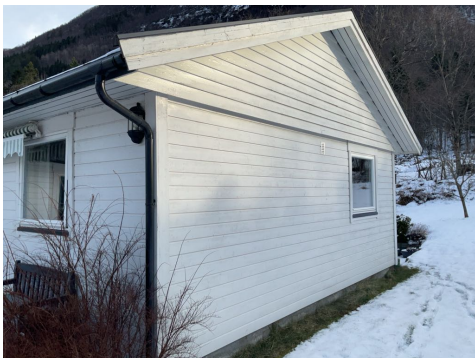
Yttervegger i trekonstruksjon fra byggeår med liggende bordkledning. Eier opplyser at bordkledningen er skiftet i 2013, dette med unntak av i gavlene.

- Det er ingen eller liten lufting i nedre kant av kledning mot grunnmur.
- Det er avvik:

Oppgradering med vedlikehold/ fornying er påregnelig.

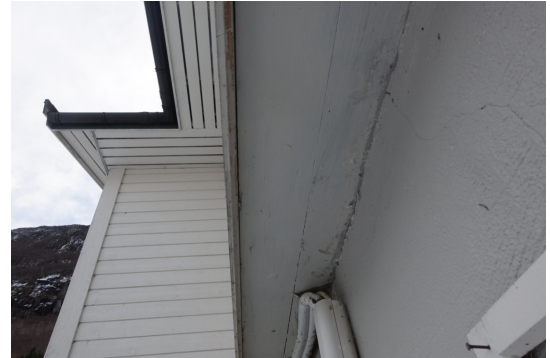
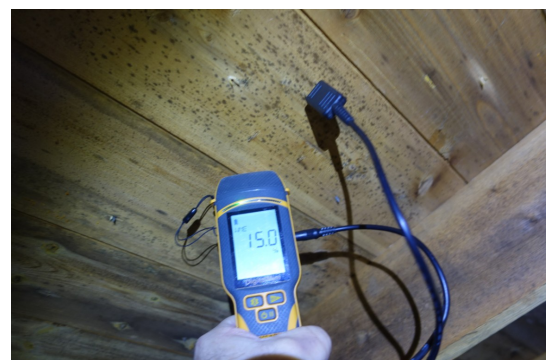
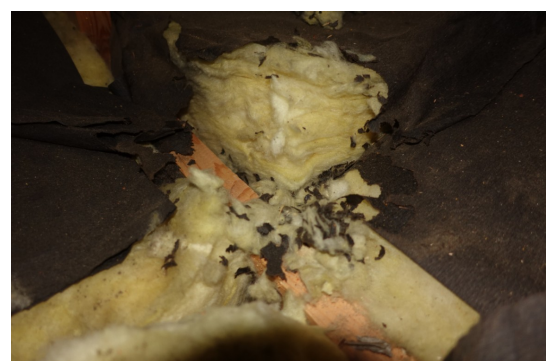
Det er observert forekomst med muselort el. på kryploftet. Det er stedvis registrert missfarging på undertaket, i områder hvor dette er registrert er det under befaringen ikke registrert unormale fuktverdier

Spor etter mus. ytterligere undersøkelser anbefales og forhold overvåkes. Tiltak med feller el. Konsekvens er skader i materialer/konstruksjon.

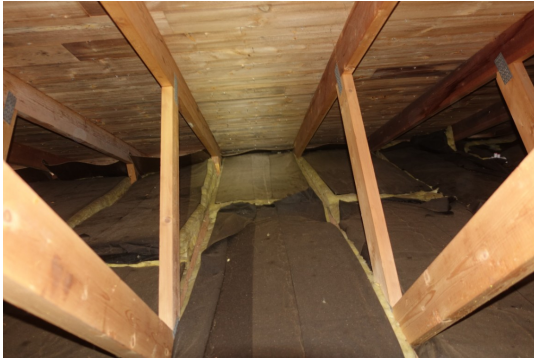
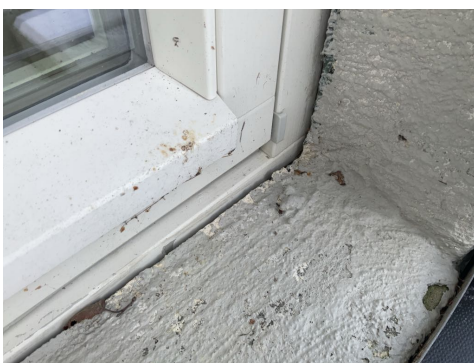
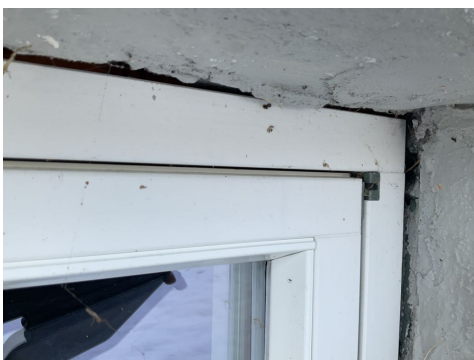
Det er observert vinduer av forskjellig type og med forskjellig alder i boligen. I hovedetasjen er vinduene i stor grad skiftet i 2013. Det er i kjellerstuen skiftet vinduer i 2020.

- Det er påvist avvik rundt innsetningsdetaljer.

Det er påregnelig med oppgraderinger, utbedringer og vedlikehold. Det må foretas utbedringer med innfuging av vinduene i kjellerveggen.

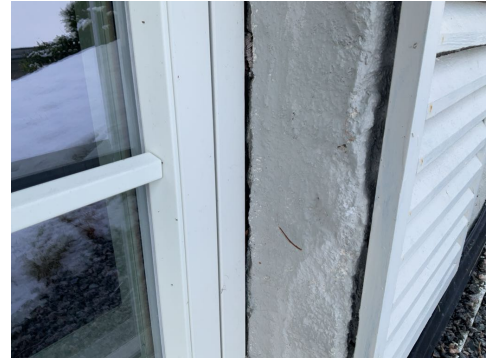
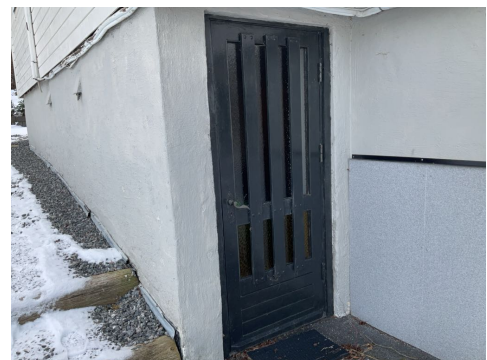
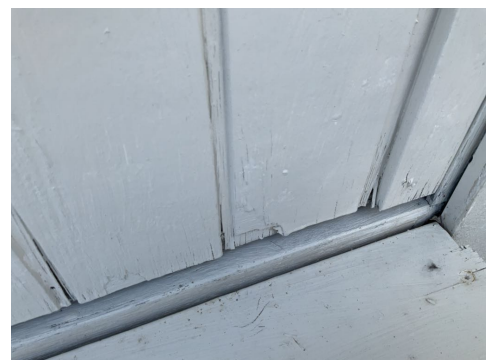
Ytterdør som hvit dør med glassfelt, denne er skiftet i senere år. Det er balkongdør med tredør med glassfelt.

Det må påregnes vedlikehold på dører.

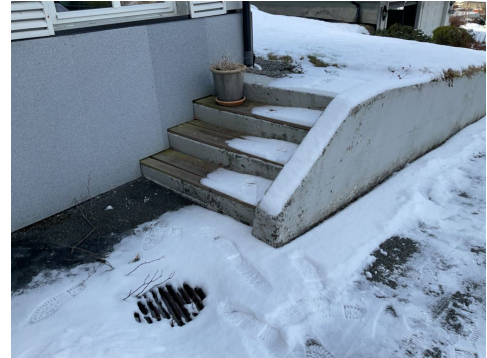
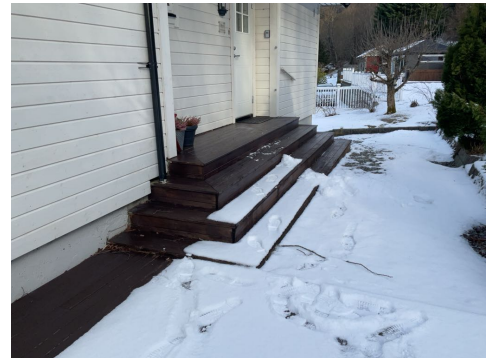
Det er bygget utvendig trapp av trekonstruksjon til inngangen. På fremsiden av boligen er det bygget en trapp med mur og trinn av tre fra asfaltert plass og opp til plen.

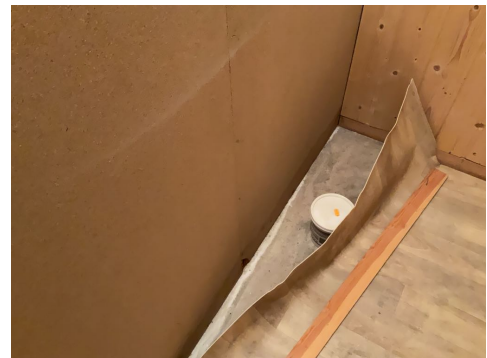
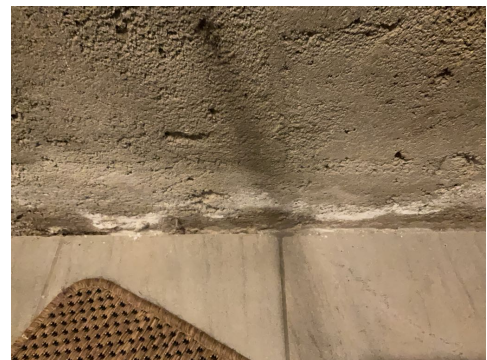
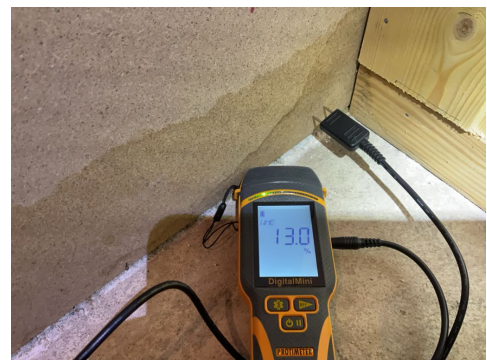
- Det er påvist indikasjoner på noe fuktgjennomtrenging inn i kjellermur.

Det er observert misfarging i nedkant på veggplater mellom bod og badet, det ble ikke registrert fukt i disse merkene under befaringen. Merkene kan stamme fra skade med vanninntrekk for ca 15 år siden.

Det er saltutslag på kjellervegger. Det er viktig at disse murene er med fri mur og med luftig konstruksjon. Konsekvens med innlektning og kledning av slike vegger vil kunne være skade med råte i innfordre vegger.

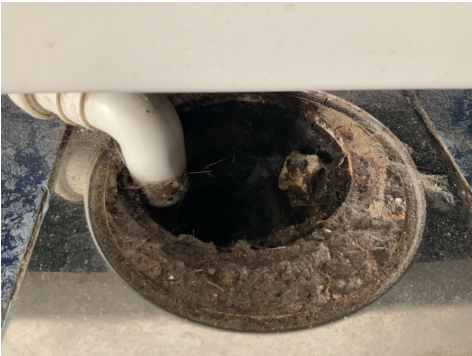
- Det er påvist mangelfull/feil utførelse rundt rørgjennomføringer e.l. som gir fare for fukt i konstruksjonen i våtzone.
- Mer enn halvparten av forventet brukstid er passert på membranløsningen.
- Mer enn halvparten av forventet brukstid er passert på slukløsningen.
- Sluk har begrenset mulighet for inspeksjon og rengjøring.

- Installering av tett dusjkabinett anbefales.
- Andre tiltak:
- Tilgang til sluk må bedres både for inspeksjon og rengjøring.
- Overvåk tilstanden jevnlig. For å få tilstandsgrad 0 eller 1 må tettesjiktet skiftes ut, men tidspunktet for når dette er nødvendig er vanskelig å si noe om.
- Overvåk konstruksjonen jevnlig. For å få tilstandsgrad 0 eller 1 må løsningen utbedres, men tidspunktet for når dette er nødvendig er vanskelig å si noe om.
- Det må foretas utbedring for å unngå fuktskader i konstruksjonen.
- Det må foretas lokale tiltak for å utbedre utettheter på våtrommet.

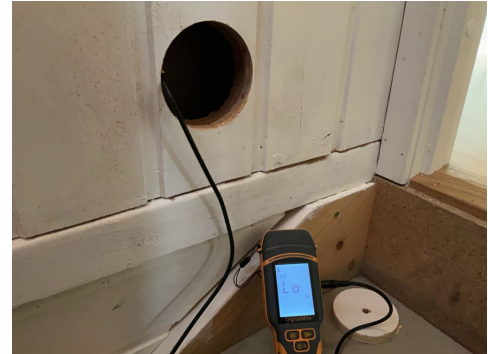
Hulltaking er foretatt i soveromsveggen, på baksiden av dusjen. Det er i forbindelse med hulltakingen ikke påvist unormale forhold.

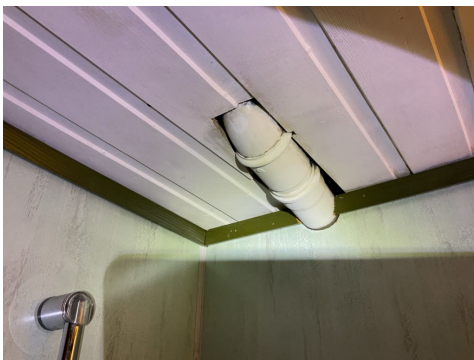
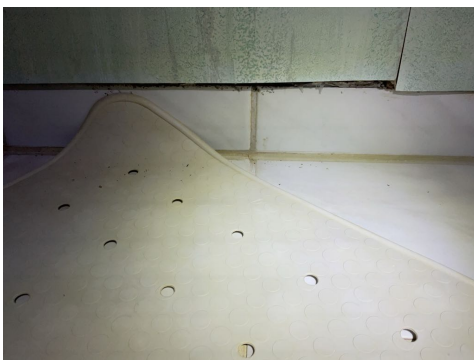
Rommet er ca 30 år gammelt og det er registrert skader på veggplatene inne i dusjen.

- Det er registrert synlige tegn på fukt-/råteskader.

Det er fuktskade i nedkant på våtromsplater i kjelleren.

Badet står foran renovering/ fornying.

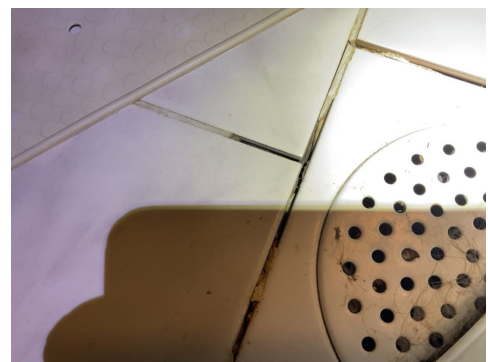
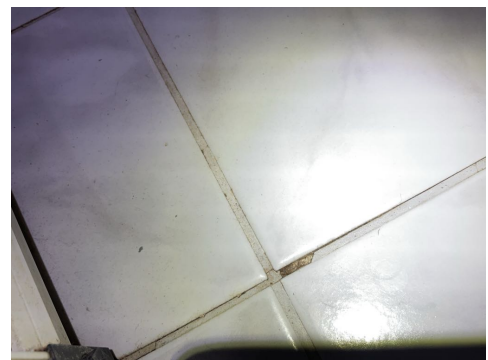
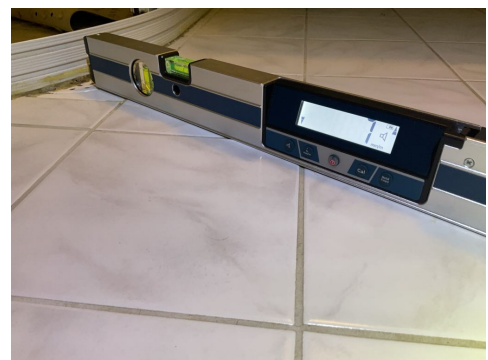
- Det er påvist at flisfuger har riss/sprekker.
- Det er påvist at noen fliser har bom (hulrom under).
- Målinger viser at det ikke er fall til sluk (motfall).

Rommet må fornyses.

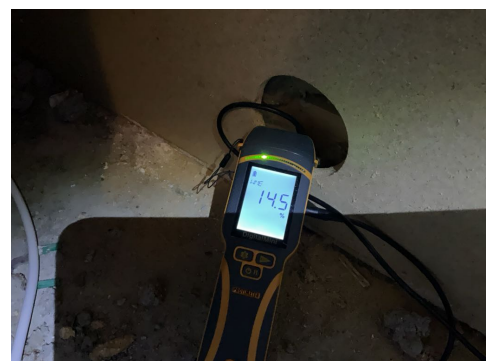
Hulltaking er foretatt i gangveggen, på baksiden av dusjen. Det er i forbindelse med hulltakingen ikke påvist unormale forhold.

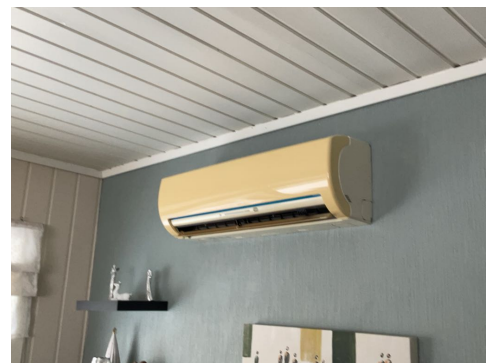
Det er montert luft til luft varmepumpe i boligen.

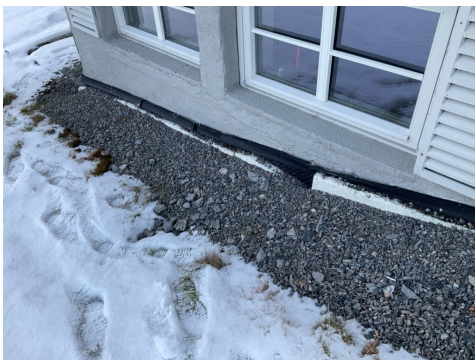
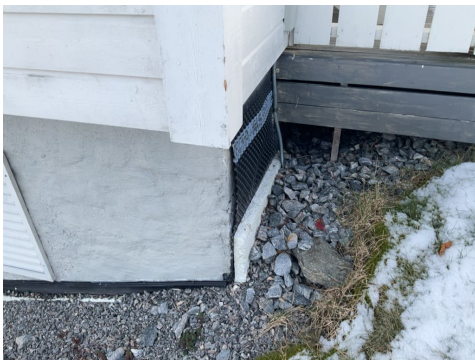
Eier opplyser at det i 2000 ble foretatt fornying av dreneringa rundt boligen. Det ble da lagt nye drenerør, fuktsikring. Eier opplyser at dette er utført av Dags Maskin AS.

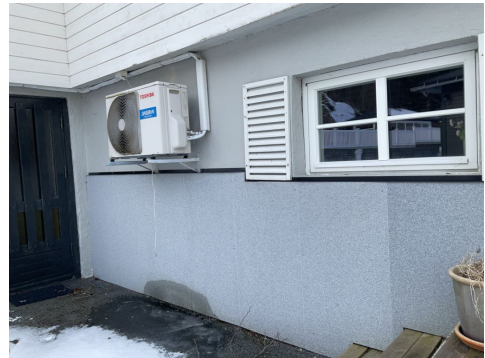
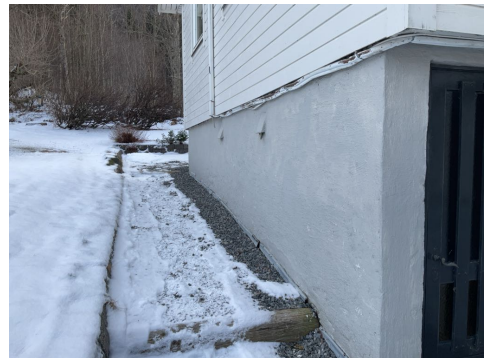
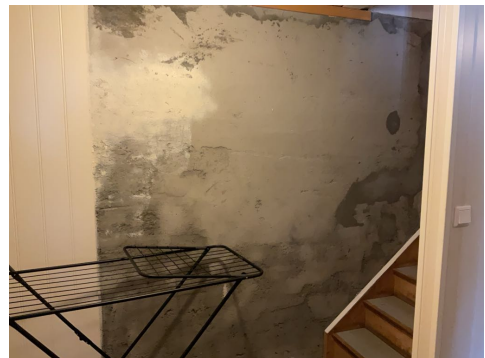
Grunnmur i lettklinkerblokk el. med utvendig pusset og malte flater på de deler av grunnmuren som er synlig. Det er montert fasadeplater på deler av grunnmuren ved adkomsten til boligen. Innvendig er det en del vegger som er innforede og kledde samt en del vegger med fri mur. Fundamenter betong under grunnmur.

Det er registrert riss i overflater. Riss ligger innenfor det man kan forvente på grunnmur med denne alder og byggemetode.

- Lokal utbedring må utføres.

Normalt videre vedlikehold, samt holde tilsyn med riss vil være påregnelig
