Tilstandsrapport

Enebolig

Alsvågveien 684, 8432 ALSVÅG

Befaringsdato: 27.11.2024

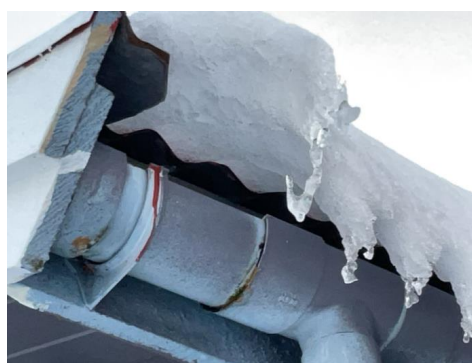
- Overvåk tilstanden jevnlig. For å få tilstandsgrad 0 eller 1 må tekkingen skiftes ut, men tidspunktet for når dette er nødvendig er vanskelig å si noe om.

Nærmere undersøkelser må til når takteking ikke er snødekket. Det er registrert plater som kan inneholde asbest. Ved utskifting/sanering av plater må det påregnes tiltak iht. gjeldende forskrift.

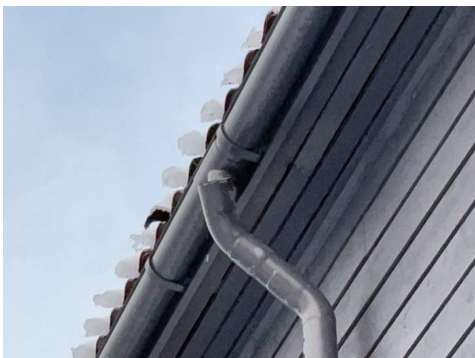
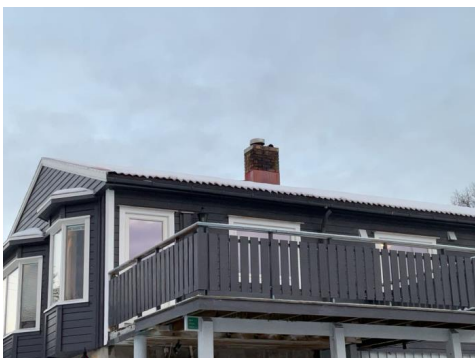
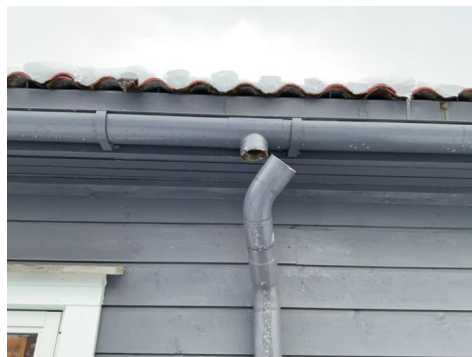
- Mer enn halvparten av forventet brukstid er passert på renner/nedløp/beslag.
- Takrenner har punktvis lekkasjer.

Lekkasjer fra takrenner medfører økt fuktbelastning på veggkonstruksjonen med påfølgende økt vedlikehold samt fare for fuktskader. Manglende montasje av takrenner på karnapper medfører økt fuktbelastning på veggkonstruksjonen med påfølgende økt vedlikehold samt fare for fuktskader. Manglende montasje av snøfangere medfører fare for liv og helse og skader ved evt. snøras fra tak. Det er krav i Arbeidsmiljøloven om takstige /stigetrinn som adkomst til pipe for tilsyn/feiling av skråtak (tak med mer enn 6 graders fall) evt. feieplata/pipeplattform i tillegg der tilgjengeligheten til pipe krever det (høyde, plassering mm).

Ved eierskifte er det naturlig med utbedring av registrerte avvik. Når det monteres snøfangere så må det monteres på begge sider av boligen av sikkerhetsmessige årsaker for å forhindre skjevbelastninger på takkonstruksjonen. Ved skifte av takteking er det naturlig at takrenner, kroker, nedløp og beslag skiftes. Ved skifte av takteking er det naturlig at takrenner, kroker, nedløp og beslag skiftes.

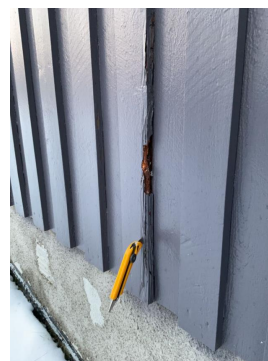
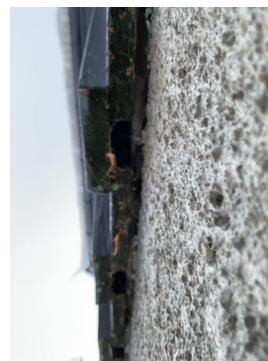
TG 2 Veggkonstruksjon

- Det er påvist spredte råteskader i bordkledningen.
- Det er ingen musesperre i nedre kant av konstruksjon.

Manglende musebånd/lusing medfører fare for at skadedyr har adkomst bak kledning og kan forårsake skader.

- Råteskadet trekledning må skiftes ut.
- Musesperre må etableres.

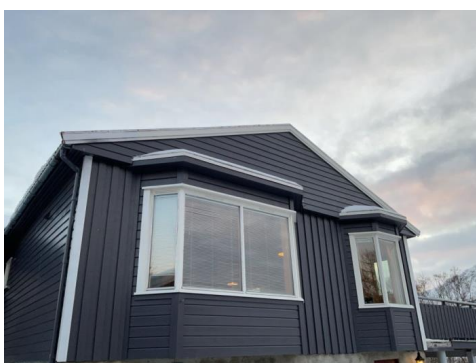
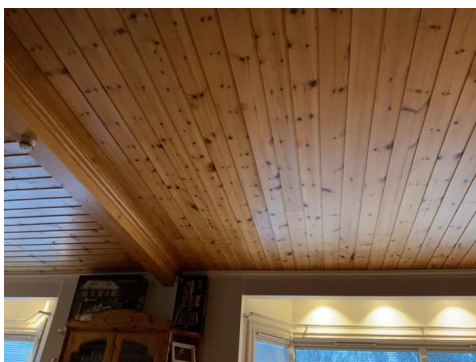
TG 2 Takkonstruksjon/Loft

- Hele takkonstruksjonen er gjenbygget. Det er ingen mulighet til vurdering utover alder og observasjoner fra underliggende etg.
- Det er påvist andre avvik:

Takkonstruksjonen ligger over innredede boligrom uten inspeksjonsmulighet. Konstruksjonsutforming gir økt fare for skader. Feil utførelse kan forårsake høy fuktighet i hulrom. Mangelfull isolering, utetthet i dampsperre og dårlig lufting kan medføre fukt- og råteskader i konstruksjoner slik som takstoler og undertak. Slike fukt- og råteskader vil ofte utvikle seg over tid. En tilstandsrapport som denne baseres på en visuell befarings uten inngrep i konstruksjonen. Ut ifra tilstanden i underliggende rom er det ikke påvist unormale forhold, men det vil være usikkerhet rundt de utilgjengelige områdene.

Grunnet redusert befarings/ kontroll, iht. forskrift (med grunnlag i manglende adkomst) anbefales loftsrom/ takkonstruksjonen nærmere kontrollert. Det bør etableres adkomst til kaldloft for kontroll.

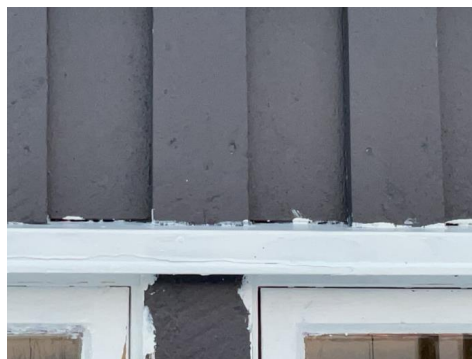
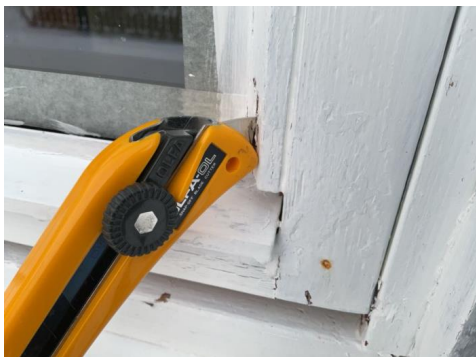
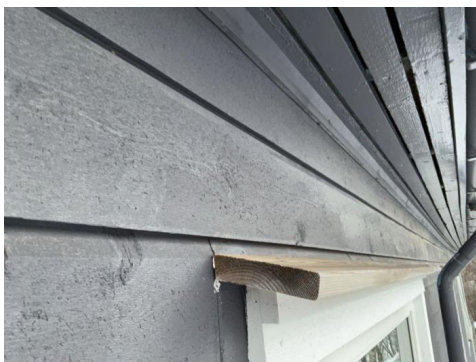
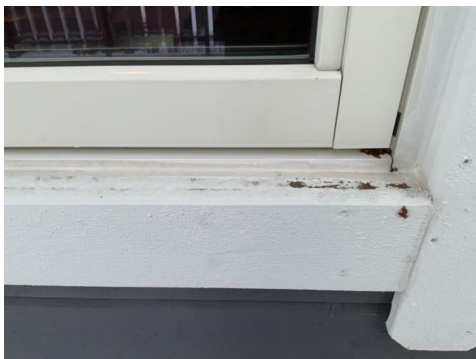
! TG 3 Vinduer

- Det er påvist avvik rundt innsettsdetaljer.
- Det er påvist vinduer med fukt/råteskader.

Det er påvist manglende åpning mellom beslag og kledning/vindusomramming. Manglende åpninger mellom beslag/vannbrett og kledning vil føre til fuktopptrekk og utilstrekkelig lufting bak kledning. Utførelse medfører nedsatt levetid. Det er stedvis ikke montert vannbrettbeslag under vindu. Utførelsen medfører fare for fukt inn i konstruksjonen, fuktopptrekk i treverk og nedsatt levetid. Stedvis manglende beslagsutførelse over vinduer der det ikke er montert beslag/vannbord inn til veggpapp, dette kan medføre fare for fukt inn i konstruksjonen. Det er registrert vindusglass i boligen fra før 1976. Isoleringsglassruter produsert i Norge mellom 1965 og 1975, og importerte ruter frem til 1980, kan inneholde miljøfarlige stoffer. Ved utskifting av vindu må det påregnes tiltak iht. gjeldene forskrift.

- Det bør gjøres tiltak for å lukke avviket.

Vinduer skal være utført med beslag over og under vinduene. (I alle fall må værutsatte vinduer utbedres med beslag både over og under vindu). Utførelsen av innsettsdetaljer medfører dårlig lufting av bordkledning, fuktopptrekk i treverk og nedsatt levetid. Det bør etableres luftespalte mellom vannbrettbeslag og vindusomramming/bordkledning. Ved eierskifte er det naturlig med utbedring av registrerte avvik. Det må påregnes noe vedlikehold og at enkelte vinduer må skiftes ut.

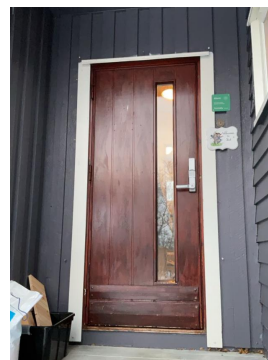
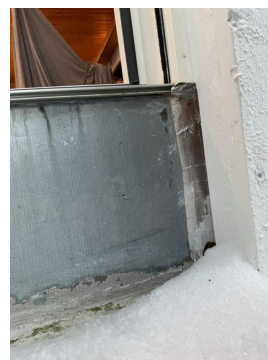
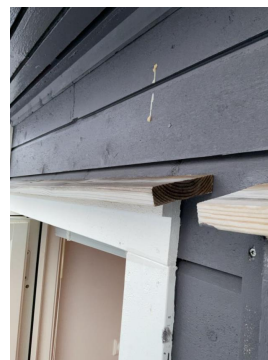
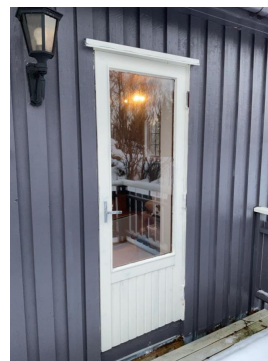
TG 2 Dører

- Det er påvist avvik rundt innsetningsdetaljer.
- Det er påvist dører som er vanskelig å åpne eller lukke.
- Karmene i dører er værslitte utvendig og det er sprekker i trevirket.
- Det er påvist andre avvik:

Forventet levealder på dører er stedvis snart oppnådd. Manglende åpninger mellom beslag/vannbrett og kledning vil føre til fuktopptrekk og utilstrekkelig lufting bak kledning. Utførelse medfører nedsatt levetid. Ufagmessig utførelse av beslagsløsning ved altandør i stue.

- Det må foretas lokal utbedring.
- Det må påregnes noe vedlikehold og at enkelte dører må skiftes ut.

Utførelsen av innsetningsdetaljer medfører dårlig lufting av bordkledning, fuktopptrekk i treverk og nedsatt levetid. Det bør etableres luftespalte mellom vannbrett/beslag og dørromramming/bordkledning. Det må påregnes noe vedlikehold og at enkelte dører nærmer seg tid for utskifting.

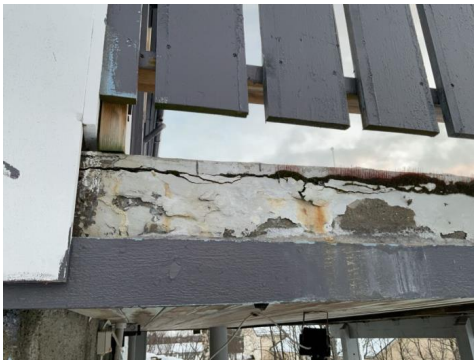
TG 2 Balkonger, terrasser og rom under balkonger

Det er sprekker i betongdekke. Altan er snødekt og nærmere undersøkelser må til når den er snøfri.

- Det må foretas tiltak for å lukke avviket.

Ved eierskifte er det naturlig med å vurdere fornying av tredekke og utbedring av betongdekke.

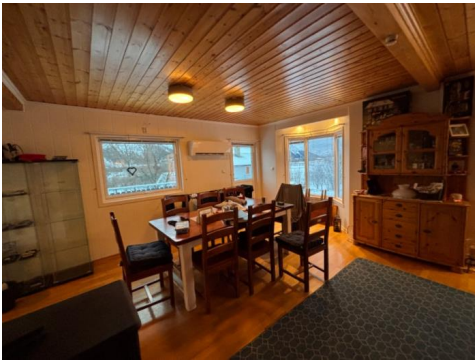
TG 2 Etasjeskille/gulv mot grunn

- Målt høydeforskjell på mellom 10 - 20 mm innenfor en lengde på 2 meter. Tilstandsgrad 2 gis med bakgrunn i standardens krav til godkjente måleavvik.
- Det er påvist andre avvik:

Kryp kjellere er generelt en risikokonstruksjon som krever riktig oppbygging, god lufting og jevnlig inspeksjon for å forhindre skader.

- For å få tilstandsgrad 0 eller 1 må høydeforskjeller rettes opp. Det vil imidlertid sjelden være økonomisk rasjonelt som et enkeltstående tiltak i en bolig som dette. Dersom boligen en gang skal renoveres, kan man vurdere slike tiltak.

Nærmere undersøkelser er nødvendig da kryp kjellere generelt har en risikokonstruksjon som krever riktig oppbygging, god lufting og jevnlig inspeksjon for å forhindre skader.

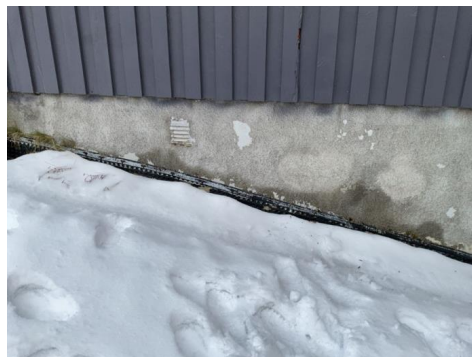
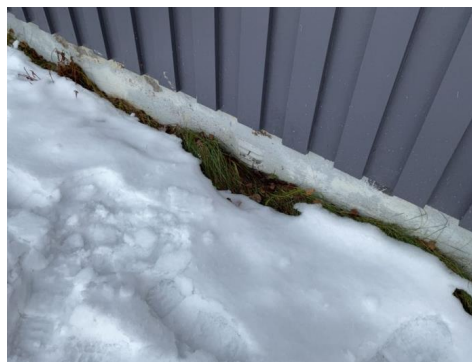
! TG 2 Kryp Kjeller

Kryp kjeller under tradisjonell stubbeloftskonstruksjon mot kryprom/krypkjeller, i utførelse og isolasjonsmengde iht. byggeår. Ikke befart pga. manglende tilkomst.

Kryp kjellere er generelt en risikokonstruksjon som krever riktig oppbygging, god lufting og jevnlig inspeksjon for å forhindre skader.

- Bedre ventilering må etableres.

Kryp kjeller bør sikres mot skadedyr. Nærmere undersøkelser er nødvendig da kryptjeller generelt har en risikokonstruksjon som krever riktig oppbygging, god lufting og jevnlig inspeksjon for å forhindre skader. Det bør legges dampspærre på stedlige masser for å forhindre fuktskader. Det anbefales at dampspærren beskyttes med sand eller lign. masser for å forhindre skader på dampspærren etter at denne er lagt. Det bør etableres bedre tilkomstmuligheter til kryptjeller.
