Adresse	Sjusjøenden 33
Postnummer	3359
Sted	EGGEDAL
Kommunenavn	Sigdal
Gårdsnummer	143
Bruksnummer	692
Seksjonsnummer	—
Andelsnummer	—
Festenummer	—
Bygningsnummer	301169459
Bruksenhetsnummer	H0101
Merkenummer	Energiattest-2025-74591
Dato	03.02.2025

Befaringsdato: 03.02.2025

Tilstandsrapport

FRITIDSBOLIG

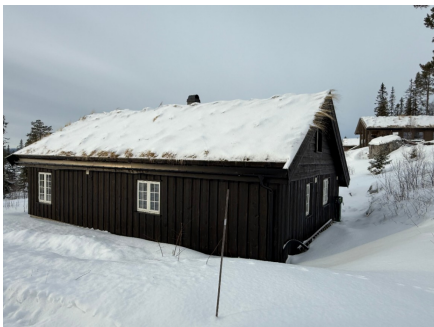
TG 1 Nedløp og beslag

Det er takrenner, nedløp og beslag av lakkert stål. Takrenner, nedløp og beslag er kontrollert fra bakkenivå.

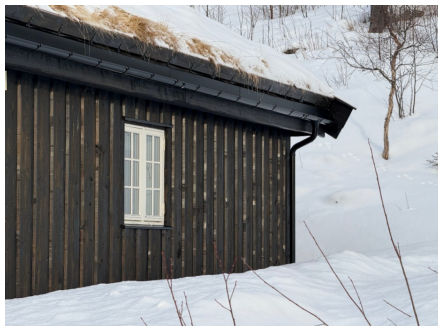
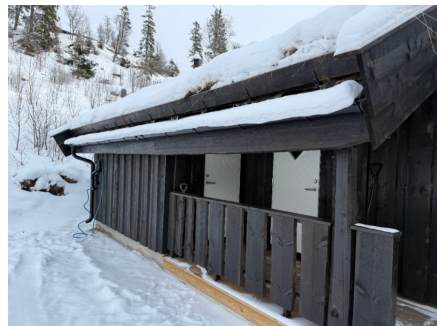
TG1 Veggkonstruksjon

Veggene har bindingsverkskonstruksjon fra byggeår. Fasade/kledning har stående bordkledning. Veggen er visuelt kontrollert kun med enkelte stikkprøver i ytterpanelet eller der konstruksjonen er tilgjengelig. Luftingen i konstruksjonen er kun kontrollert på utvalgte steder. Luftlekkasjer eller andre utettheter er ikke kontrollert, ei heller utettheter i forbindelse med dører og vinduer, da dette ikke lar seg inspisere uten at det blir gjort inngrep i konstruksjonen.

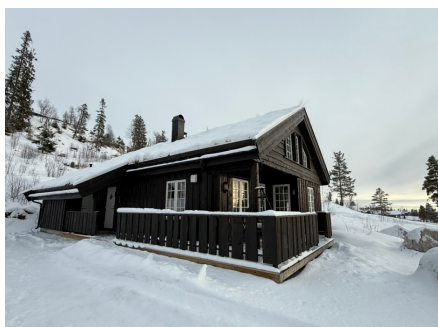
TG1 Takkonstruksjon/Loft

Konstruksjonen kan være bygget opp på en slik måte at store deler av luftingen og tilstanden i takkonstruksjonen ikke lar seg kontrollere.

Ved pipegjennomføring på tak med loftsrom, lar det seg ikke gjøre å inspisere gjennomføringens tilstand, ei heller ved andre gjennomføringer, som avtrekk, lufting av kloakk eller takvinduer.

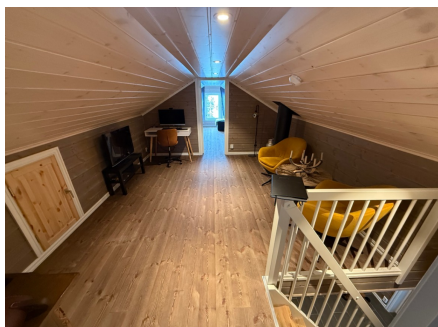
TG1 Vinduer

Bygningen har malte trevinduer med 3-lags glass. Det ble ikke observert punkterte glass på befaringsdagen. Det kan heller ikke dokumenteres hvordan vinduene er montert og om vind- og dampsperreren er korrekt montert.

Det er kun utvalgte vinduer som er funksjonstestet.

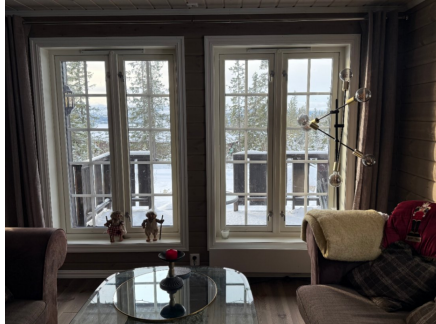
TG1 Dører

Bygningen har malt hovedytterdør og malt balkongdør i tre.
Det er ikke påvist punkterte vinduer på befaringsdagen.

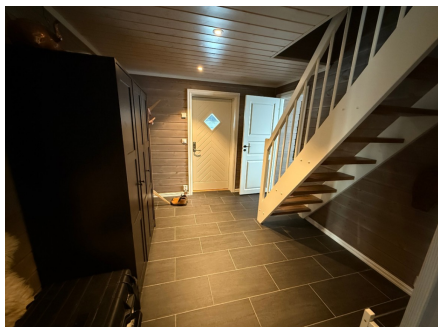
TG 1 Etasjeskille/gulv mot grunn

Etasjeskiller er av betongdekke.

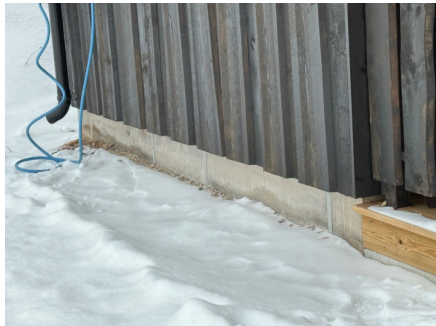
TG 1 Grunnmur og fundamenter

Bygningen har grunnmur i isolerte elementer. Det er fundamenter av betong under grunnmur.

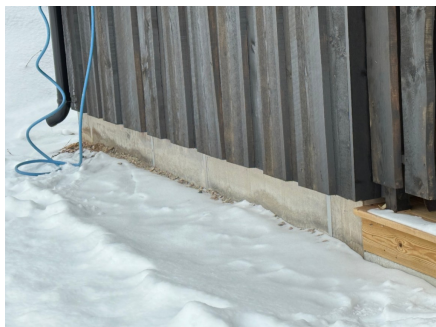
TG 2 Terrengforhold

Terreng er skrånende og opparbeidet som naturtomt.
Biloppstillingsplass på tomten.

Følg med på vårsmeltingen og sørg for at overflatevann ikke blir stående mot grunnmuren.

Kostnadsestimat: Ingen umiddelbar kostnad

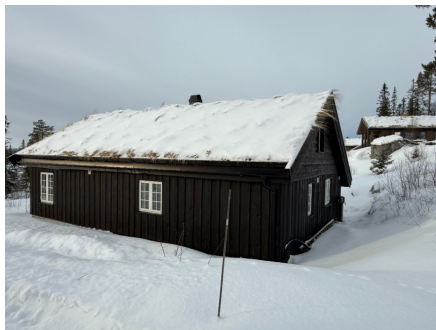
TG 1 Utvendige vann- og avløpsledninger

Utvendige avløpsrør er av plast og er fra 2023. Det er offentlig avløp via private stikkledninger. Utvendige vannledninger er av plast (PEL) og er fra 2023. Det er offentlig vannforsyning via private stikkledninger.
