# ENERGIATTEST

gnr. 143, bnr. 692

Befaringsdato: 03.02.2025

## FRITIDSBOLIG

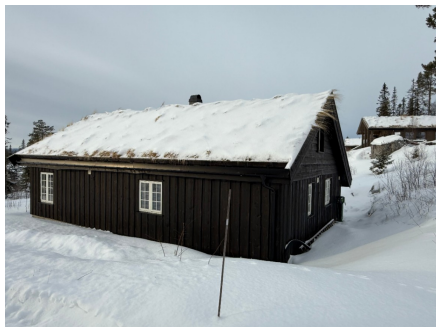
### TG 1 Nedløp og beslag

Det er takrenner, nedløp og beslag av lakkert stål. Takrenner, nedløp og beslag er kontrollert fra bakkenivå.

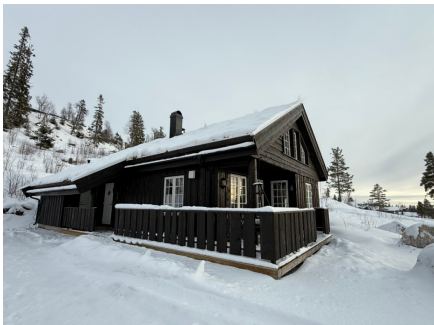
## TG 1 Takkonstruksjon/Loft

Konstruksjonen kan være bygget opp på en slik måte at store deler av luftingen og tilstanden i takkonstruksjonen ikke lar seg kontrollere.

Ved pipegjennomføring på tak med loftsrom, lar det seg ikke gjøre å inspisere gjennomføringens tilstand, ei heller ved andre gjennomføringer, som avtrekk, lufting av kloakk eller takvinduer.

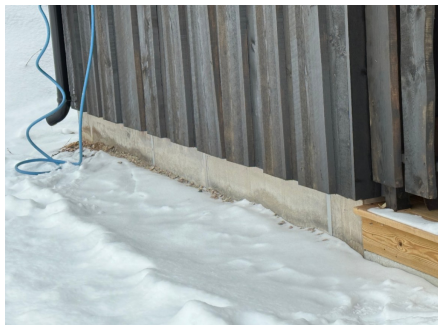
### TG 1 Grunnmur og fundamenter

Bygningen har grunnmur i isolerte elementer. Det er fundamenter av betong under grunnmur.

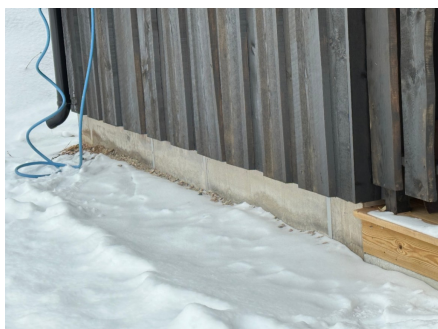
### TG 2 Terrengforhold

Terrengen er skrånende og opparbeidet som naturtomt.  
Biloppstillingsplass på tomten.

Følg med på vårmeltingen og sørg for at overflatevann ikke blir stående mot grunnmuren.
