Sjusjøenden 33, 3359 EGGEDAL

Befaringsdato: 03.02.2025

Tilstandsrapport

FRITIDSBOLIG

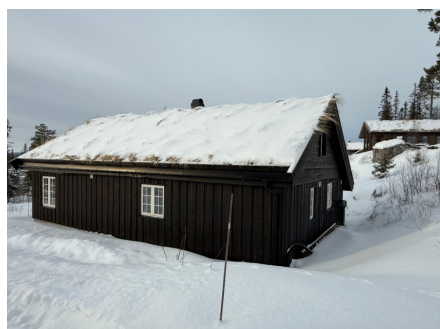
TG 1 Nedløp og beslag

Det er takrenner, nedløp og beslag av lakkert stål. Takrenner, nedløp og beslag er kontrollert fra bakkenivå.

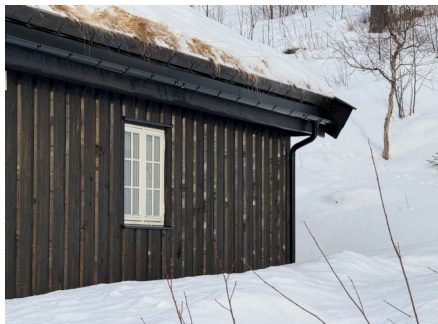
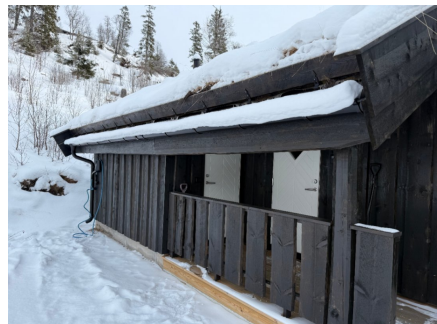
TE1 Veggkonstruksjon

Veggene har bindingsverkskonstruksjon fra byggeår. Fasade/kledning har stående bordkledning. Veggen er visuelt kontrollert kun med enkelte stikkprøver i ytterpanelet eller der konstruksjonen er tilgjengelig. Luftingen i konstruksjonen er kun kontrollert på utvalgte steder. Luftlekkasjer eller andre utettheter er ikke kontrollert, ei heller utettheter i forbindelse med dører og vinduer, da dette ikke lar seg inspisere uten at det blir gjort inngrep i konstruksjonen.
