# Tilstandsrapport

Risikovurdering for Anticimex boligselgerforsikring

Dr.Møllersvei 12  
1617 FREDRIKSTAD  
Gnr./Bnr.: 203/486  
Fredrikstad kommune

Befaringsdato: 25.02.2025

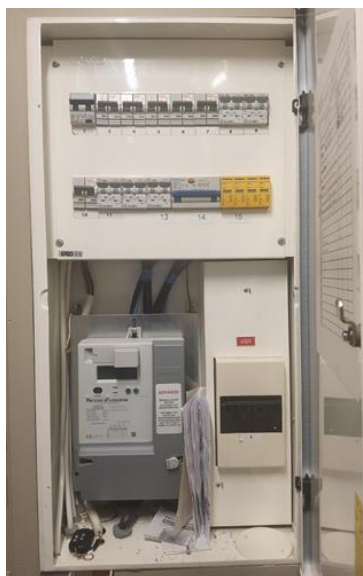
Elektrisk anlegg - [Sikringsskap]

| TG 2 | Forenklet vurdering av det elektriske anlegget | <p>Det er gjennomført en forenklet vurdering av det elektriske anlegget, uten at det er registrert åpenbare visuelle avvik. Det legges vekt på at undersøkelsene ikke er utført av en elfagkyndig kontrollør/eltakstmann.</p> <p>Det er utført elsjekk ifm salg av bolig i etterkant av befaringen, datert 05.03.2025 med registrerte avvik dokumentert utbedret.</p> <p>TG2 er satt iht NS3600 grunnet manglende samsvarserklæring på deler av det elektriske anlegget installert etter 1999 samt manglende dokumentasjon på eldre deler av anlegget.</p> <p>Det gjøres oppmerksom på at arbeid utført i regi av egeninnsats på det elektriske anlegget installert i tv-stue er dokumentert utbedret/kontrollert av elfagkyndig ifm elsjekk.</p> |

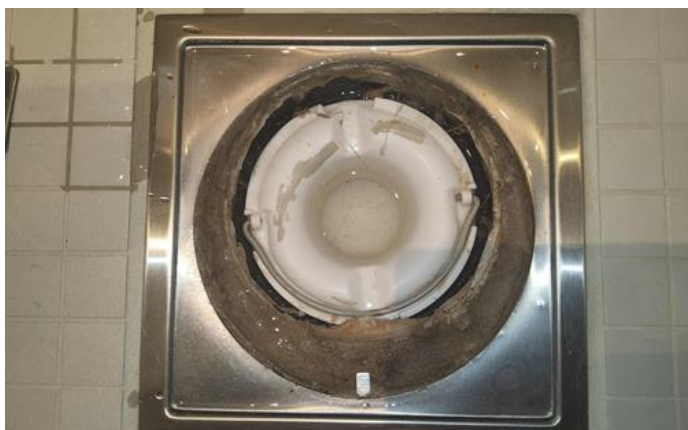
Membran, tettesjikt og overgang til sluk. - [Bad 2.etasje.  
Sluk i dusjsone.]

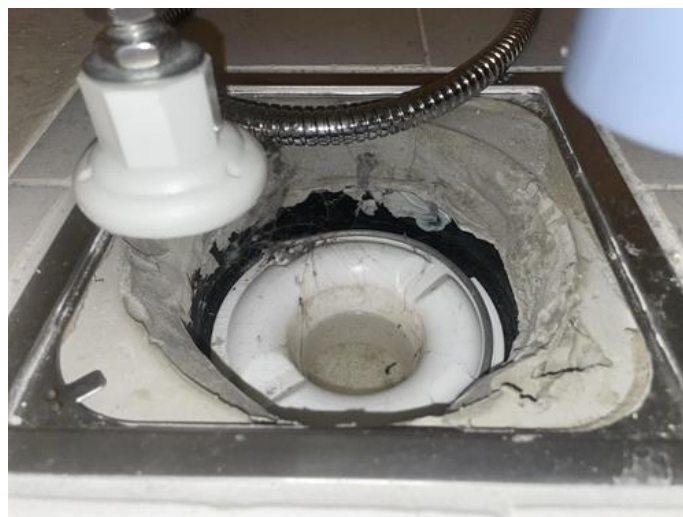
Membran, tettesjikt og overgang til sluk. - [Bad 2.etasje.  
Sluk under badekar.]

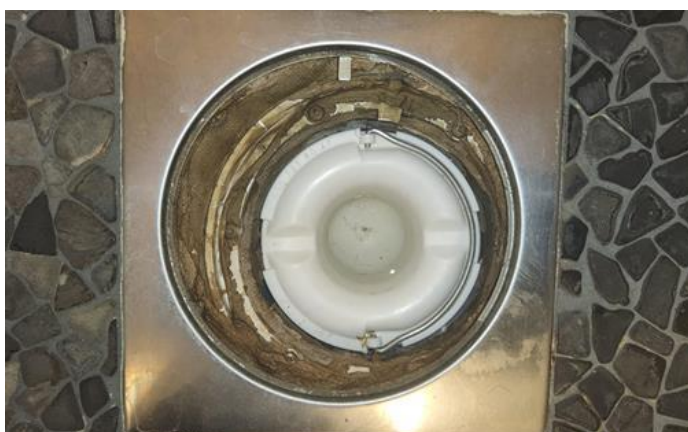
| | Membran, tettesjikt og overgang til sluk. | Tettesjiktet har en alder som tilsier at restlevetiden er usikker. Rommets lekkasjesikkerhet kan derfor ikke verifiseres, eventuelt bør nytt tettesjikt etableres. |

Membran, tettesjikt og overgang til sluk. - [Sluk bad  
1.etasje]

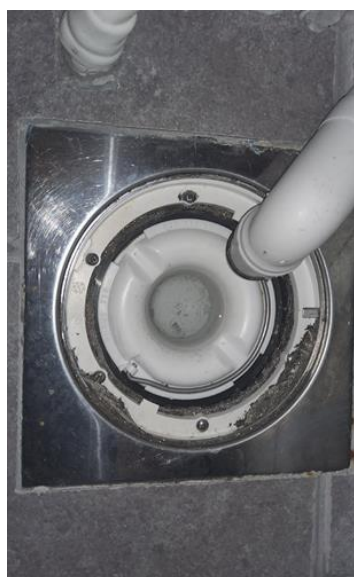
| | | Membran, tettesjikt og overgang til sluk. | Tettesjiktet har en alder som tilsier at restlevetiden er usikker. Rommets lekkasjesikkerhet kan derfor ikke verifiseres, eventuelt bør nytt tettesjikt etableres. |

Membran, tettesjikt og overgang til sluk. - [Sluk vaskerom]
