# Tilstandsrapport

Enebolig

Ytterstranda 2, 8430 MYRE

Befaringsdato: 06.01.2025

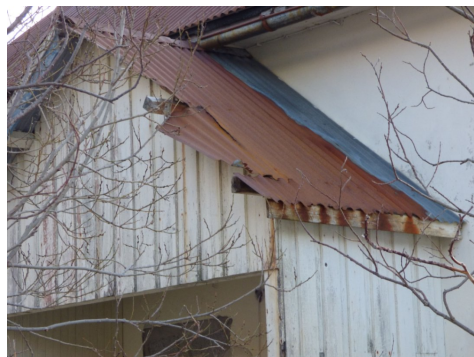
Skader på taktekke over inngangsparti. Skader også i vindskibord.

Skader på tak/vindskibord over inngangsparti

Taktekking og undertak bør vurderes byttet, både på hovedtak og over inngangsparti.

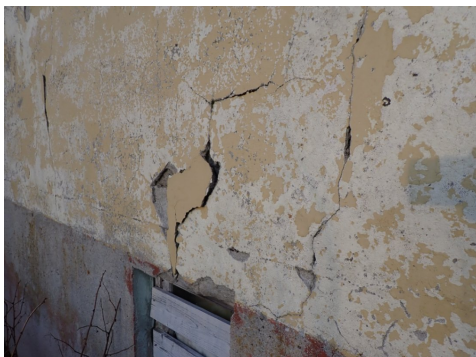
Sprekker/skader i vegg, mest på vegg mot sør og ifm vinduer. Det er ikke kjent om sprekker kun er i puss, eller går lenger inn.

Eksempel på oppsprekking (sør)

Alle flater med sprekker må utbedres. Kostnad er for dette.

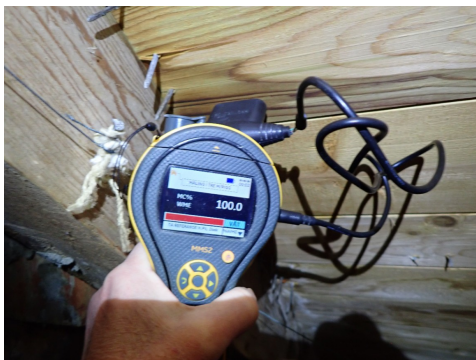
Fuktmåling viser generelt forhøyet fuktnivå på alle kontrollerte punkter. Ved pipen (nordøst) ble det målt 100 % RF i undertak. Dette kan skyldes at det ikke er pipebeslag, kun "krage" i betong. Det er ikke isolert mot loft, verken i horisontal eller skrå del. Det er ikke lagt diffusjonssperre.

100 % RF i undertak

Montering av pipebeslag vil trolig stoppe fuktinntrengning. Dette bør imidlertid ses i sammenheng med nytt taktekke. Lufting kan bedres ved å fjerne vinduer i røst og helle sette inn ventiler. Lufting langs raft vil være utfordrende med denne konstruksjonen. Ved en fremtidig oppussing av loftet, bør man vurdere å legge isolasjon og diffusjonssperre. Kostnad er kun for lufting.

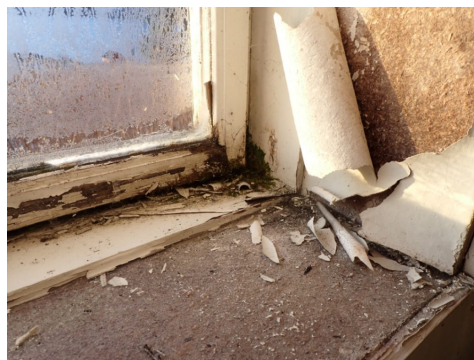
Alle vinduene har slitasje i større og mindre grad. I hovedsak er det fuktskader mellom glass. Det er verst mot sør, spesielt kjøkkenvindu. Her mangler ytterste glass og det har medført vanninntrengning og påfølgende fuktskader. Det kommer også inn noe fukt i stue mot sør. Generelt mye slitasje utvendig. Utforing er fjernet på loft mot vest.

Fuktskade kjøkken

Alle vinduer må byttes. Selv de med minst slitasje er såpass skadet at de mest sannsynlig ikke kan berges av vedlikehold. Vinduer mot sør bør tas umiddelbart før vanninntrengningen forårsaker mer skade innvendig.

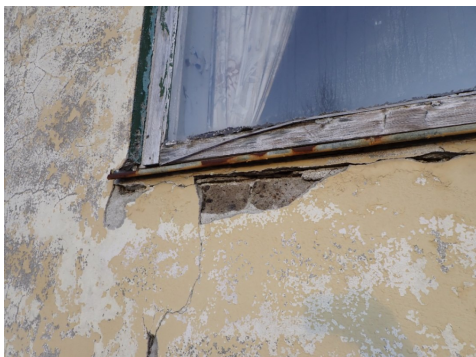
Eksempel på utvendig slitasje

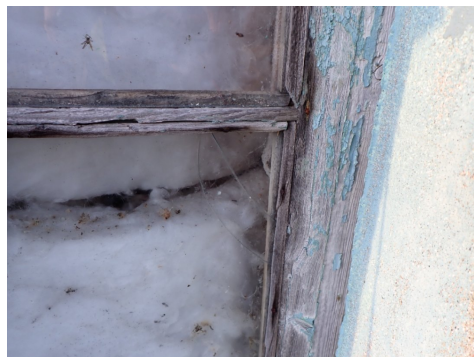
Eksempel på sprekker/utvendig slitasje

- Andre tiltak:
- Vinduer med punkterte/sprukne glass må påregnes skiftes ut, enten hele vinduet eller kun selve glassene.
- Vinduer med råteskader må erstattes med nye.

Det er god grunn til å tro at vinduer i kjeller bør byttes. Ut fra fuktig miljø i kjeller og nærhet til bakkenivå, vil PVC-vinduer være et godt alternativ.

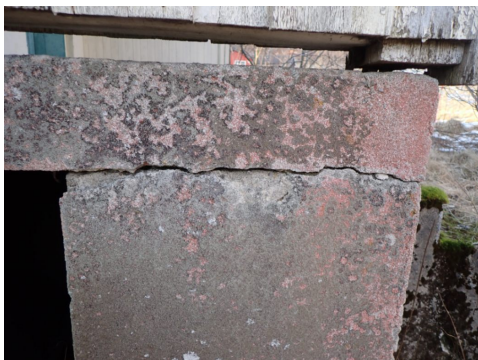
Sprekker mellom betongdekke og bærende del.

Sprekker mellom dekke og bærende element

Sprekker bør undersøkes nærmere og utbedres.

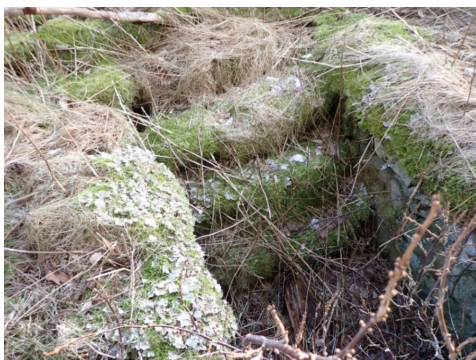
Trapp til kjellerinngang

Det er ikke montert rekkverk i trappa, men siden den er relativt kort og går mellom 2 "vegger" er ikke dette et vesentlig avvik. Trinn er mosegrodd og ingen grundig vurdering kan gis. Det ser imidlertid ut som det er skader både i trinn og sidemurer.

Trappen trenger utbedring/repasjon. Håndlist bør monteres.

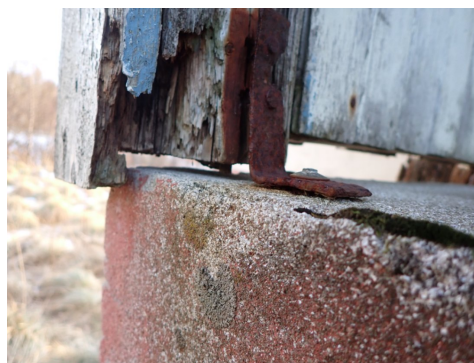
Den ene sideveggen under (øst) er løs og bæring når ikke dekke foran inngangsparti. Det er noe slitasje/begynnende råteskader i begge sidevegger.

Råteskader, sidevegg mot øst

Sannsynligvis må hele konstruksjonen (tak og vegger) byttes ut.

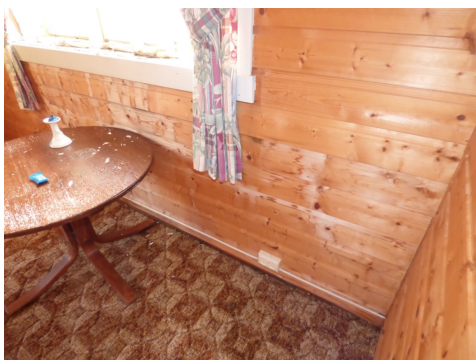
Fuktskader i vegg mot sør under vinduer. Her ble det målt forhøyet fuktverdi (stedvis over 70 % RF).

Fuktskjolder på panel i stua, lekkasje fra vindu

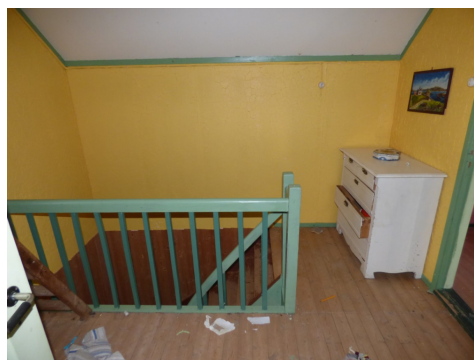
Gang, maling flasser/"krakelerer"

Overflater i himling kan utbedres, men det vil være fornuftig å fjerne disse for å få lagt isolasjon i skrå del, samt diffusjonssperre i hele himlingen. Isolasjon i horisontal del kan legges fra kvisten.

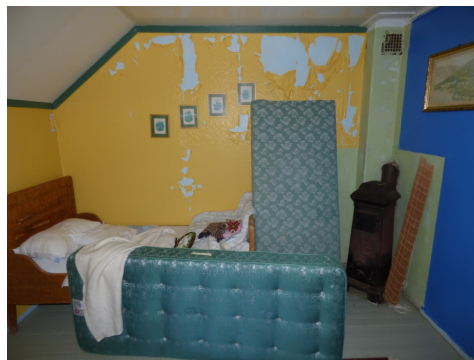
Soverom mot sørøst, maling flasser/faller av

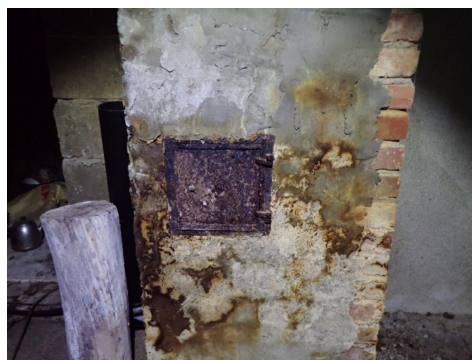
En god del rust på sotluka, som også ser ut for å mangle lås/stenging.

Rust på sotluka

Før pipa tas i bruk bør den kontrolleres av feier. Det kan ikke utelukkes at det må monteres nytt innvendig røykrør. Kostnad for nytt røykrør er ikke tatt med.

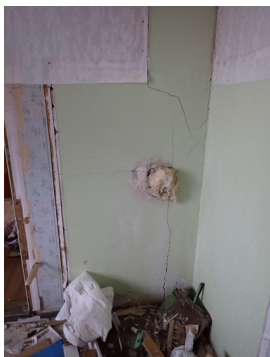
En del sprekker og riss i pipa, mest på soverom mot sørvest. Ellers en del flassing/mindre skader i puss.

Eksempel på oppsprekking

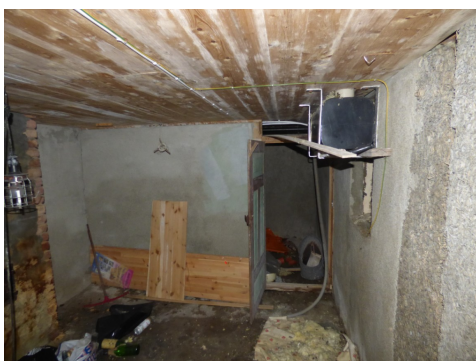
Fra kjeller

Generelt fuktig miljø.

Fuktsøk viser forhøyet fuktighet på gulv og vegger, også på innvendige vegger. Stedvis synlig fukt.

Sprekk/"knekk" i gulv i rom mot sørøst. En del slitasje i gulv i rom med trapp.

Fuktmerker/begynnende soppvekst i tak og på veggplater i trappestikk.

Fukt i kjeller skyldes delvis manglende/ikke fungerende drenering og delvis naturlig avdamping fra grunnen. Det er lite å gjøre innvendig, bortsett fra ventilering, for å begrense fukten. Fjerning/bytting av veggplater i trappestikk kan vurderes.

Eventuelle andre tiltak bør vurderes opp mot fremtidig bruk av kjelleren. Kostnad kun for ventilering.

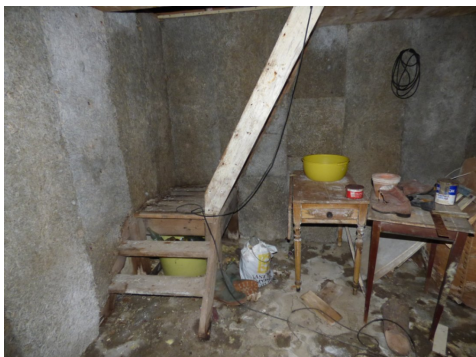
Kjellertrapp

- Åpninger mellom trinn i innvendig trapp er større enn dagens forskriftskrav.
- Det er ikke montert rekkverk.
- Det mangler håndløper på vegg i trappeløpet.
- Det er påvist andre avvik:

Dette er en sekundærtrapp. Det var trolig ikke innført standard for oppføring av trapp da denne ble bygd. En del fuktskader, spesielt nederst.

- Andre tiltak:
- Rekkverk må monteres for å lukke avviket.
- Håndløper bør monteres, men det var ikke krav på byggetidspunktet.

Bruken av kjeller vil være med å bestemme tiltak. For å tilfredsstille dagens krav må ovennevnte tiltak gjennomføres. Pga fuktskader bør det vurderes å sette opp ny trapp.

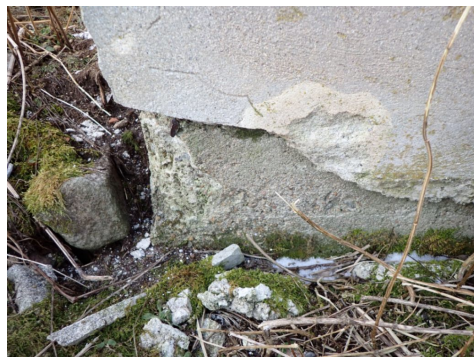
Slitasje i puss

Lokale utbedringer. Utbedringer av grunnmur bør ses i sammenheng med resterende yttervegger.

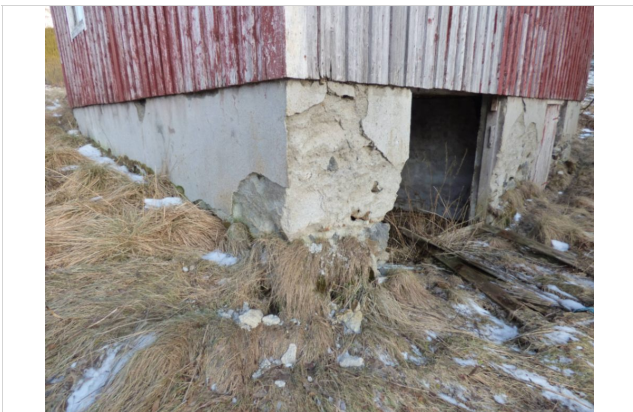
Skader i mur, hjørne mot sørvest

Det vil derfor være en avveining mellom kostnader og nytteverdi. Uansett bør bygget sikres så det ikke skades mer.
