# Tilstandsrapport

Tomannsbolig

Lerkeveien 14 B, 8450 STOKMARKNES

Befaringsdato: 06.02.2025

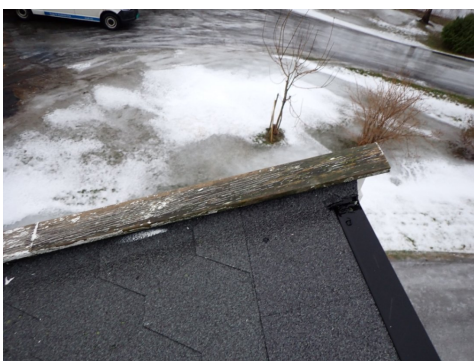
"Vindskibeslag" må snart byttes.

Slitasje i "vindskibeslag"

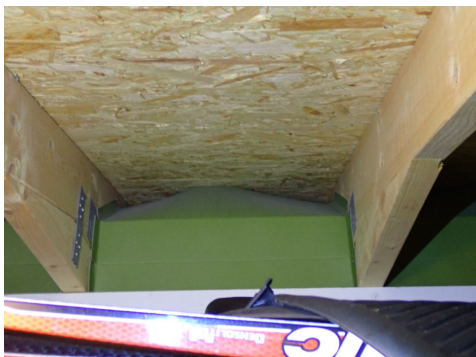
Pappskuffer går opp i undertak (tatt fra boden)

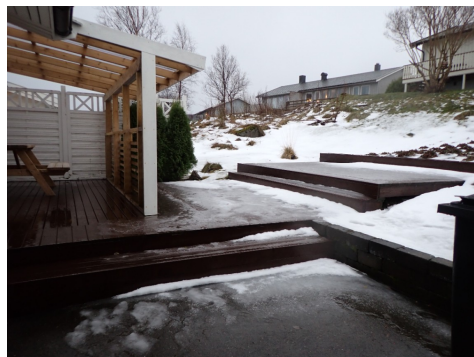
Det er ikke montert rekkverk, men det er så kort til bakken at dette ikke regnes som et avvik.

Platting mot sørvest

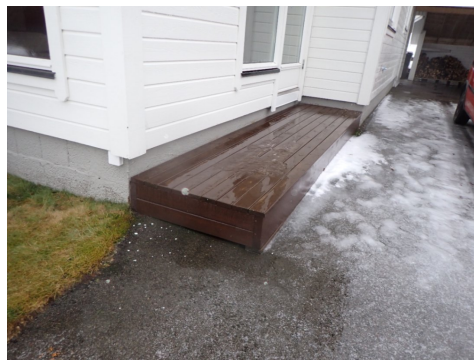
Platting ved stue

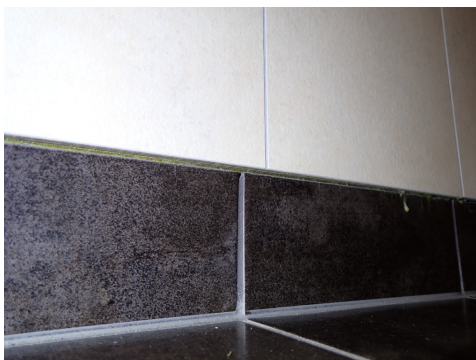
Siden det benyttes dusjkabinett er dette ikke noe stort avvik. Det anbefales ikke å bruke dusjhjørne (direkte vannbelastning på vegg) når det ikke er montert bunnlist (og korrekt fugging). Det kan vurderes å fuge, i hvert fall på områder der det kan bli noe "vannspøl".

Bunnlist og fugging mangler

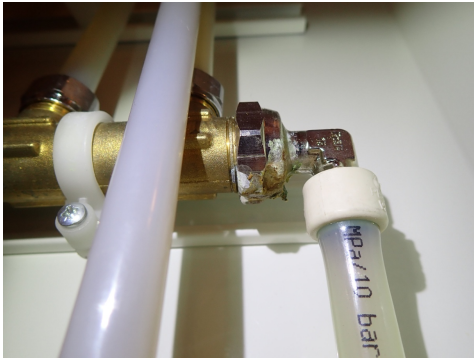
Boligen har rø-r-i-rør system. R-i-r skap med stoppekran i vaskerom/bod. Sprutdeksel mangler. Noe mindre irr på et par koblinger i r-i-r skap. Små spor etter mindre (eldre) drypplekkasje i skapet.

Noe irr på kobling

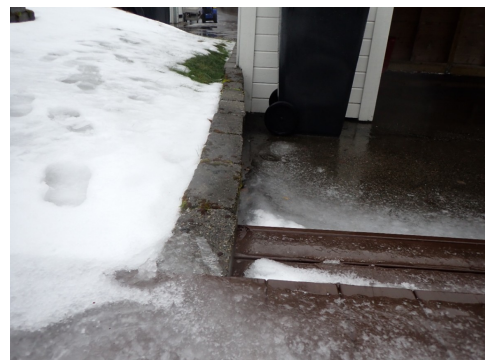
Bue på forstøtningsmur

Mindre justeringer/utbedringer må påregnes,

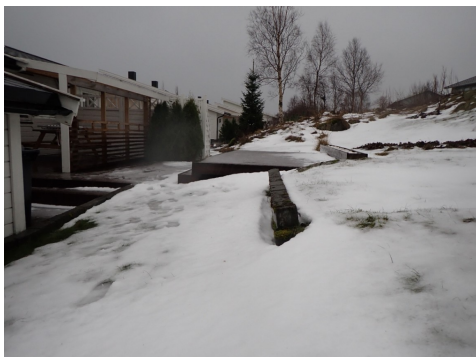
Terreng heller fra sørvest

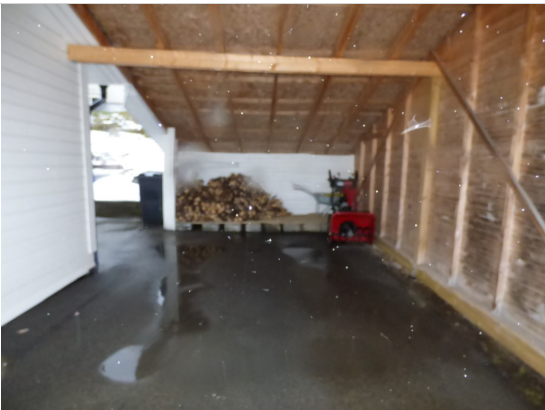
En del fuktskjolder i undertak og bjelker. Skade/begynnende råte i vindskibord. Det mangler beslag på øvre del av taket (front). Ifølge hjemmelshaver har det vært sig i fundamenter som bærer yttervegg. Hjemmelshaver har jekket opp vegger og lagt mellomlegg (ca 5 cm).
