# Egenerklæring

Eidsfjordveien 2259, 8450 STOKMARKNES

# Tilstandsrapport

## ENEBOLIG

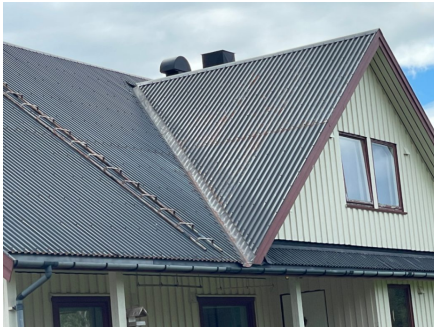
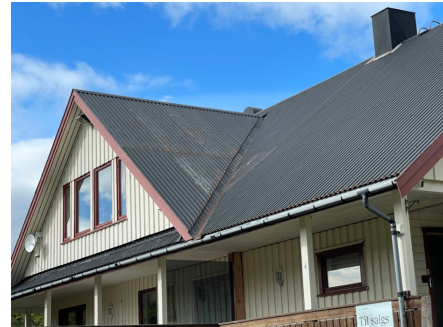
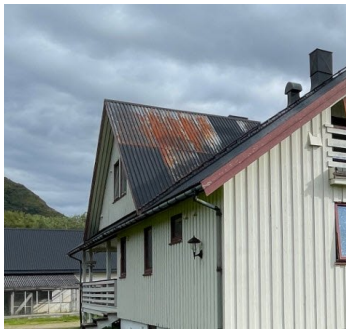
## TG 3 Nedløp og beslag

Takrenner og nedløpsrør i plast, delvis tilkoblet ukjent bortlednings system i grunnen.

Det observeres noe skader på takrenner.

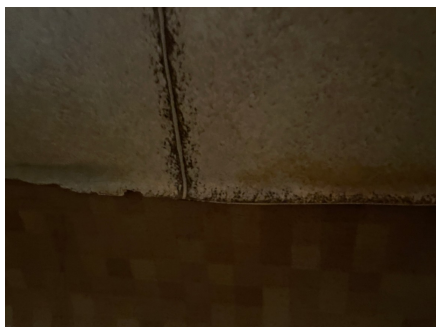
## LOFT > BAD 2

Det er kun sluk inne i dusjnise, denne dekker ikke lekkasjevann ellers på våtrommet. da terskel til dusjnise er 70mm  
Stedvis er membran løsnet fra vegg.

Det bør etableres en løsning som sikrer at lekkasjevann fra hele våtrommet kan ledes til sluk, for å redusere risikoen for vannskader i konstruksjonen utenfor dusjsonen.

Membran som har løsnet fra vegg bør utbedres for å hindre at vann trenger inn bak konstruksjonen, da dette kan medføre fuktskader og redusert levetid på bygningsdelene.

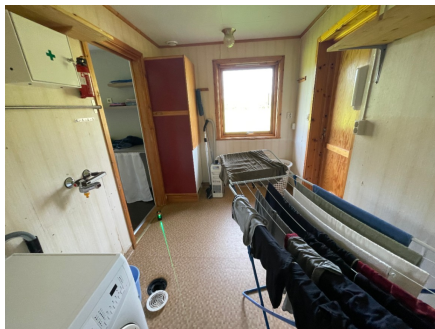
## HOVEDETASJE > VASKEROM

### TG 3 Overflater vegger og himling

- Overflaten har omfattende skader.

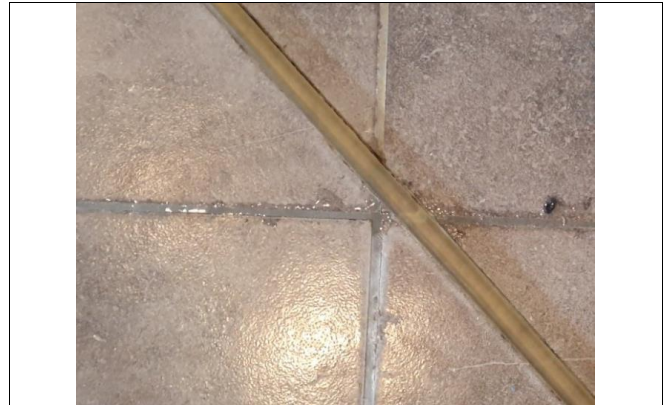
Gummilist som ligger på utsiden av dører i dusjnisen.

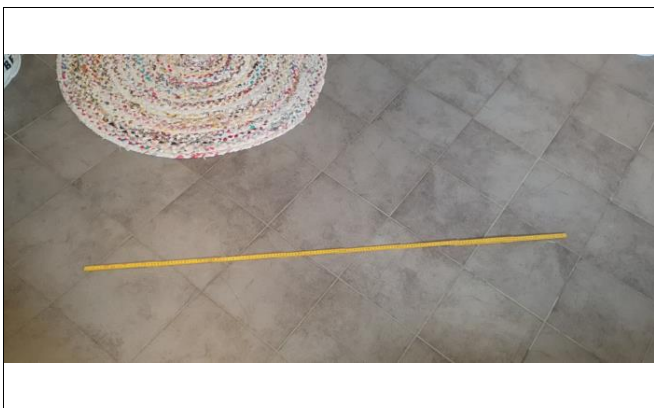
Bildet viser lengde på synlig sprekk i fliser.

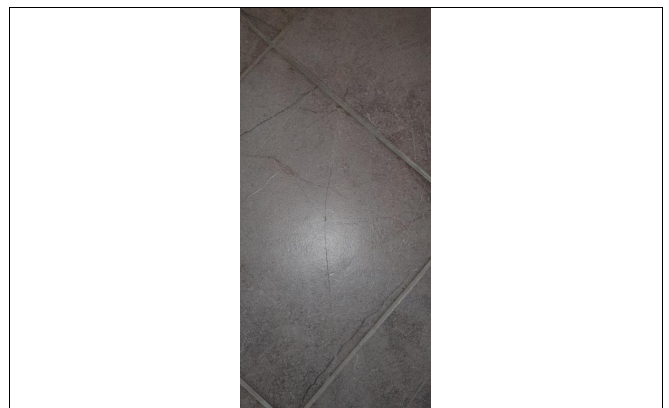
Bildet viser sprekk i en av flisene.
