# Tilstandsrapport

Enebolig

Eidsfjordveien 2259, 8450 STOKMARKNES

Befaringsdato: 26.08.2025

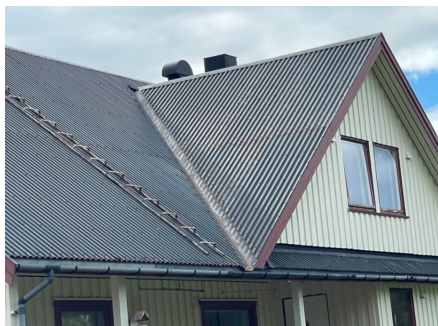
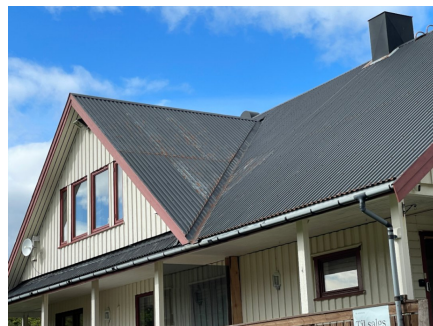
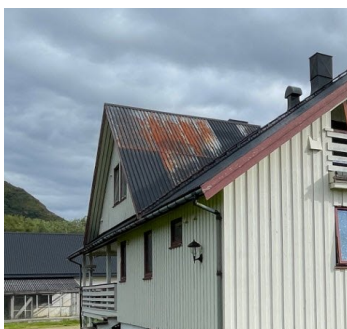
Det observeres stedvis rust på plater og beslag.

Det anbefales nærmere vurderinger av rustskader, det må påregnes vedlikehold.

- Overvåk tilstanden jevnlig. For å få tilstandsgrad 0 eller 1 må tekkingen skiftes ut, men tidspunktet for når dette er nødvendig er vanskelig å si noe om.
- Når taktekking og undertak begynner å bli gamle, øker risikoen for lekkasjer, noe som kan føre til omfattende og kostbare reparasjoner av underliggende konstruksjoner dersom en ikke foretar tiltak på konstruksjonene før dette oppstår.

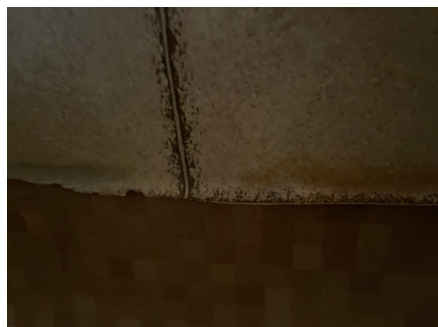
- Overflaten har omfattende skader.

Det er observert skader i overflatene, blant annet hull i veggene etter skruer og avrevet tapet i dusjsonen og ellers. Stedvis er membran løsnet fra vegg.

Overflatene må utbedres eller skiftes for å hindre videre forringelse og redusere risiko for fuktskader i underliggende konstruksjoner.

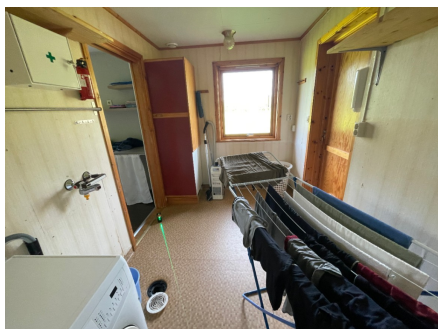
- Overflaten har omfattende skader.

Det observeres skader i overflaten som huller i vegg etter skruer og skader som avrevet og løsnet tapet.

Overflatene må utbedres eller skiftes for å hindre videre forringelse og redusere risiko for fuktskader i underliggende konstruksjoner.

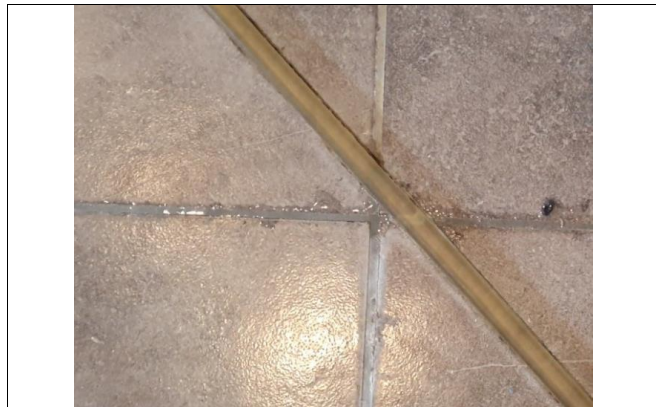
Gummilist som ligger på utsiden av dører i dusjnisen.

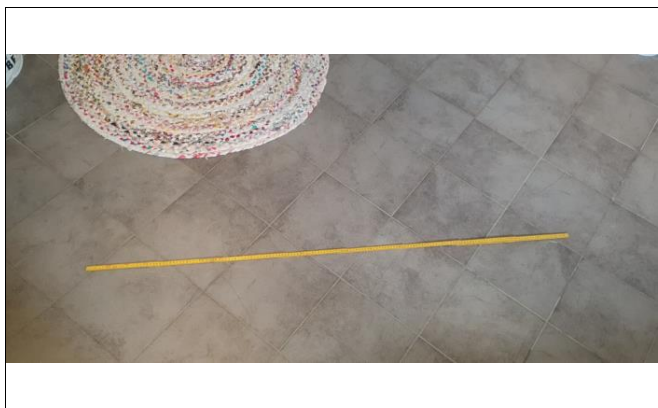
Bildet viser lengde på synlig sprekk i fliser.

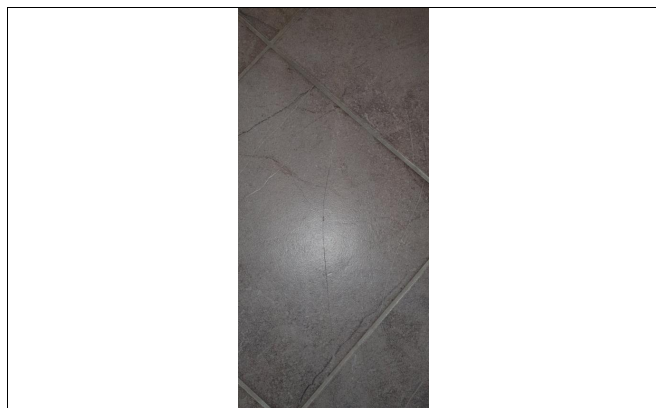
Bildet viser sprekk i en av flisene.
