# Tilstandsrapport

Tomannsbolig

Sjøgata 13 B, 8445 MELBU

Befaringsdato: 10.02.2025

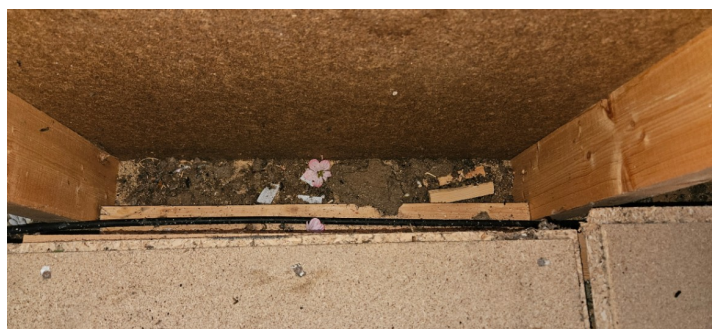
## TG 2 Takkonstruksjon/Loft

- Det er avvik:
- Det er registrert symptom på aktivitet fra skadedyr

- Tiltak:
- Det må foretas tiltak for å lukke avviket.

Gulvplatene må understøttes, slik at de ikke klemmer ned isolasjonen.

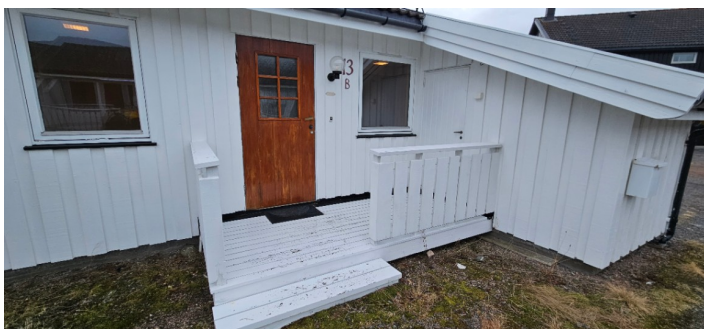
## TG 1 Utvendige trapper

Det er repos/trapp i tre foran hovedinngangsdøra.

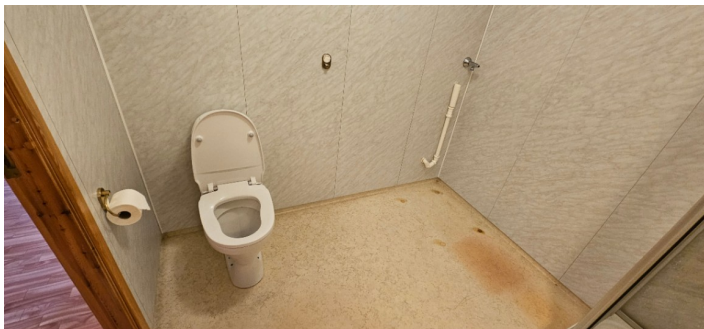
Våtrommet har fått TG3 fordi det er bygget etter forskrift fra før 1997. Dette betyr ikke at rommet ikke kan brukes slik det er, men man bør være ekstra aktpågiven ved bruk av rommet.

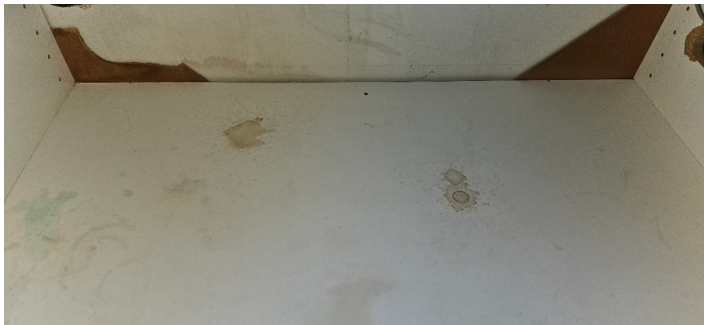
- Det er påvist andre avvik:
- Det er registrert lekkasje fra oppvaskkum eller blandebeholder.

Blandebatteriet lekker ved bruk, og det ble registrert mindre lekkasje i underskap under vasken.  
Det er glippe i skjøt mellom benkeplatene.

Mindre lekkasje i underskap under vask

- Gjennomføre ytterligere undersøkelser og foreta utbedring av skade.
- Det må foretas tiltak for å lukke avviket.

Blandebatteriet må skiftes eller evt. repareres.

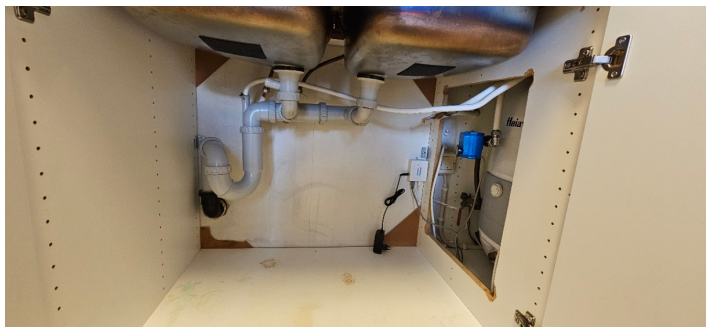
Det er montert lekkasjesikring med magnetventil, men detektoren mangler strømtilkopling og fungerer derfor ikke.

- Det er ikke behov for utbedringstiltak siden tanken fungerer i dag, men ut ifra alder kan skader plutselig oppstå på eldre tanker.
- Det bør etableres tilfredsstillende avrenning eller lekkasjesikring ved varmtvannstank.

Det må etableres stikkontakt i underskapet, slik at lekkasjesikringen kan settes i funksjon.
